Przyczyny uszkodzeń i sposób naprawy posadzki ze styrobetonu

Causes of damage and the methods of repair the floor made on polystyrene concrete layer

DOI: 10.15199/33.2019.10.01

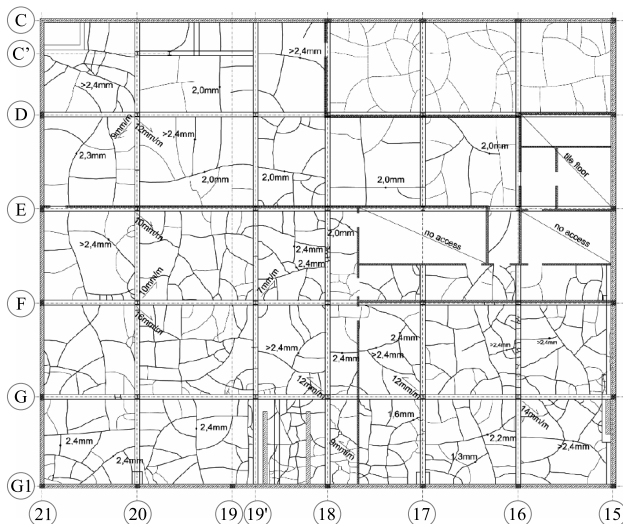
Na powierzchni posadzki pojawiały się uszkodzenia w postaci licznych zarysowań i spękań, odspojień górnej warstwy i niejednorodnej struktury górnej warstwy. Rozwarście rys

przekraczało często 3 mm. Zarysowania wystąpiły na powierzchni wylewki samopoziomującej na warstwie styrobetonu oraz na wylewce na wzmocnionych podciągach żelbetowych. W strefach między podciągami rysy występowały również w warstwie styrobetonu. Oględziny wykazały ponadto występowanie błędów wykonawczych, takich jak zmienna grubość wylewki samopoziomującej i styrobetonu, brak dokładności wykonania dylatacji nacinanych oraz układanie wylewki warstwami (lokalnie 3 warstwy). Posadzka cechowała się nierównością powierzchni – nachylenie narożników pół nacinanych wynosiło do 16 mm/m, a prześwit między dwumetrową łata a posadzką do 7 mm. Zaobserwowano, iż spełnienia posadzki przebiegają przez przerwy dylatacyjne w sposób jednorodny, co świadczy o zbyt późnym wykonaniu nacięć dylatacyjnych. Posadzkę próbowano naprawiać przez iniekcję, ale otwory iniekcyjne wiercono pionowo w pewnym odstępnie od zarysowań, a nie pod kątem, aby przechodziły przez rysy. Na rysunku 3 pokazano układ zarysowań na powierzchni posadzki oraz wielkość pomierzonych nachyleń i rozwarć zarysowań, a na fotografiach 1 i 2 wybrane uszkodzenia. Analizując zapisy w dzienniku budowy i temperaturę powietrza występującą w czasie układania styrobetonu i wylewki, stwierdzono, że była ona wyższa o prawie 10°C od wartości zalecanych przez producentów materiałów.

Rys. 3. Uszkodzenia posadzki. Podano wartości pomierzonych nachyleń posadzki i rozwarć rys
Fig. 3. Floor damage. The values of slopes and crack width are given

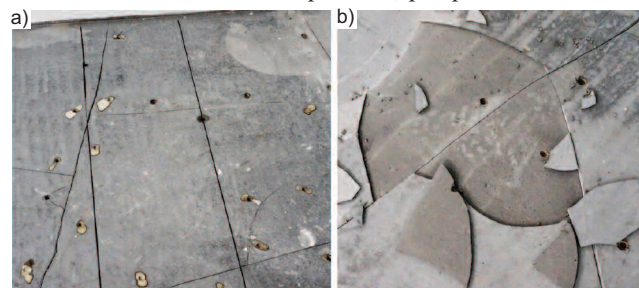
Fot. 1. Uszkodzenia posadzki: a) rysy przechodzące przez dylatację nacinaną; b) odspojenia wylewki samopoziomującej
Photo 1. Damage type: a) cracks protruding through expansion joint; b) self-leveling layer detachment

Rysy i spękania posadzek mogą pojawiać się w związku z nadmiernym wyężeniem konstrukcji i z powodu niewłaściwego połączenia materiałów, a w przypadku omawianej posadzki są niewątpliwie spowodowane błędami wykonawczymi. Do najważniejszych z nich należą: różna grubość wylewki samopoziomującej; zbyt późno oraz krzywo i niedokładnie wykonane nacięcia przeciwskurczowe; wykonywanie robót i dojrzewanie poszczególnych warstw posadzki w temperaturze wyższej niż przewidują wytyczne producentów materiałów użytych na te warstwy; znaczne różnice w poziomie górnej warstwy wylewki samopoziomującej; układanie wylewki warstwami oraz niedokładne wymieszanie składników wylewki. Tak duża liczba błędów wykonawczych musiała skutkować powstaniem uszkodzeń w postaci spękań, rozwarstwień, zwiększonych nachyleń oraz niejednorodnej powierzchni posadzki. Należy pamiętać, że każde wprowadzenie dodatkowych więzów w swobodnie odkształcający się układ musi wygenerować powstanie sił wewnętrznych. W przedmiotowej posadzce więzami tymi były nierówności powierzchni na styku warstw styrobetonu i wylewki oraz zmienna struktura obu materiałów.

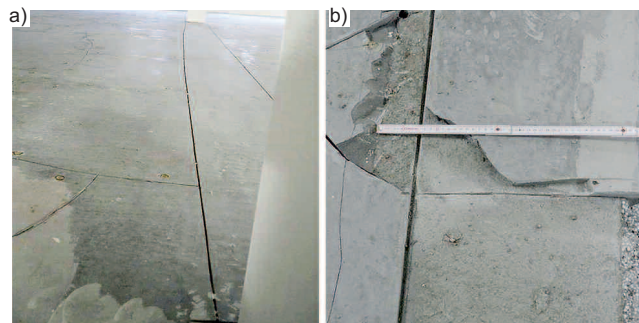
Fot. 2. Niedokładnie wykonane dylatacje nacinane: a) zaburzenia prostoliniowości; b) odkrywka nadciągu. Dylatacje są oddalone o 7 cm od krawędzi nadciągu
Photo 2. Imprecise expansion joints: a) uneven cuts; b) inverted beam exposure. Expansion joints are at the distance of 7 cm

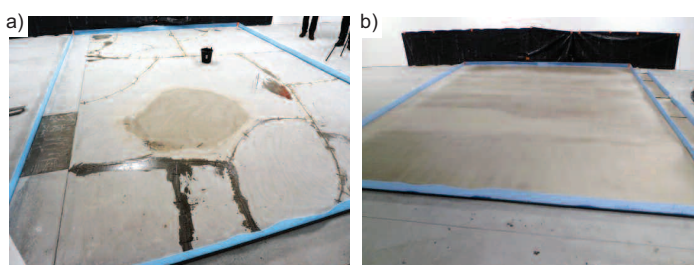
Fot. 3. Sposób naprawy: a) po zszyciu i iniekcji rys; b) po wykonaniu nadlewki

Photo 3. Repair method: a) after stitching and injection of the cracks; b) finished top layer

Podjęto próbę naprawy uszkodzonej posadzki w polu o wymiarach 4,7 x 6,0 m przez zszycie rys cienkim miedzianym drutem nierdzewnym, prostopadle do ich przebiegu. Wcześniej wypełniono puste przestrzenie zaprawą na bazie cementu. Zbrojenie zszywające umieszczono w nacięciach co 20 ÷ 25 cm. Miejsca zszycia oraz spękania wypełniono żywicą iniekcijną (fotografia 3). Metoda ta pozwoliła na szczelne połączenie fragmentów posadzki wydzielonych przez spękania oraz otrzymanie gładkiej powierzchni pod planowaną wylewkę wierzchnią stanowiącą podkład pod wykładzinę. Metoda ta sprawdziła się, dlatego też zastosowano ją następnie do naprawy całej posadzki.
