# Estetyka i trwałość elewacji obiektu sakralnego z prefabrykatów betonowych

## *Aesthetics and durability of the facade of the sacral building made of prefabricated concrete elements*

**Streszczenie.** Wykorzystanie prefabrykowanych elementów architektonicznych na elewacjach budynków ma w Polsce długą tradycję. W artykule zwrócono uwagę na aspekt trwałości elementów w przypadku takiego zastosowania na przykładzie kościoła św. Michała Archanioła w Warszawie, w którym frontowa elewacja wykonana jest z ażurowych prefabrykatów betonowych. Po wieloletnim okresie użytkowania elementy te wymagają naprawy, co stanowi ogromne wyzwanie techniczne. Analiza charakteru uszkodzeń pozwala oszacować zakres niezbędnych napraw i w świetle aktualnych przepisów skłania do refleksji nad kształtowaniem trwałości elementów architektonicznych z betonu prefabrykowanego. **Słowa kluczowe:** beton prefabrykowany; trwałość; elewacja; estetyka; naprawy.

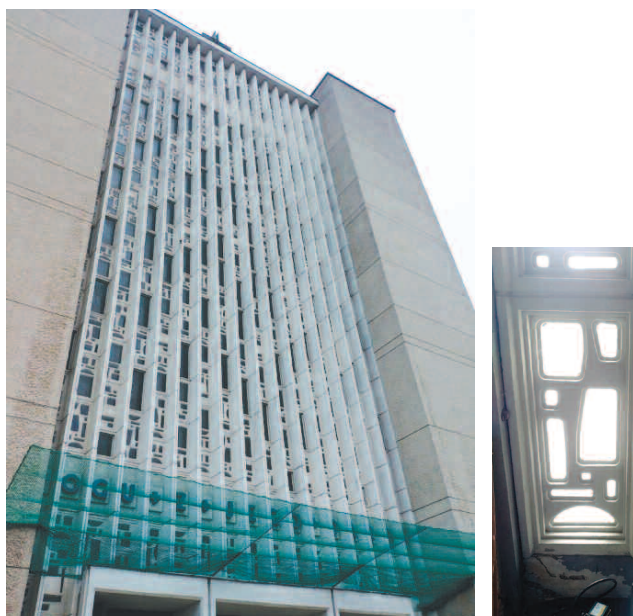
Kościół został wzniesiony na przełomie lat pięćdziesiątych i sześćdziesiątych ubiegłego wieku, w technologii mieszanej, z wykorzystaniem licznych elementów prefabrykowanych stanowiących architektoniczne akcenty elewacji. Zaawansowane uszkodzenia występują przede wszystkim na frontowych prefabrykatkach elewacyjnych kościoła (fotografia 2). Elewacja ta została zbudowana z elementów o H-kształtnym przekroju poziomym, których średnik jest ażurowy, a półki stanowią połączenie kolejnych segmentów elewacji. Pojedyncze elementy

**Fot. 2. Elementy prefabrykowane na elewacji frontowej kościoła**  
*Photo 2. Prefabricated elements of the church on the front elevation*

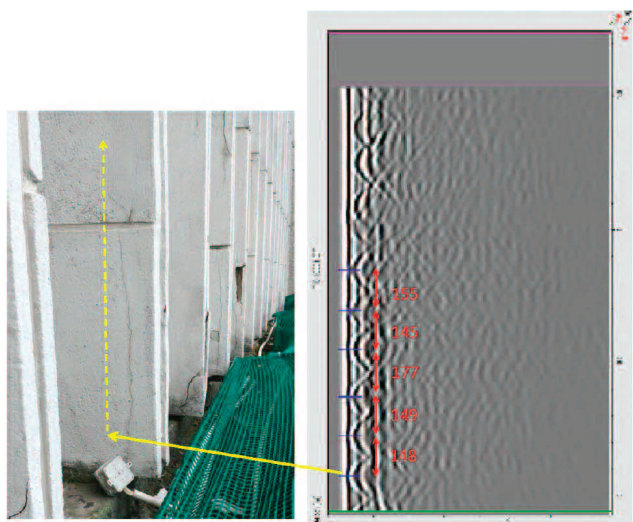
mają 120 lub 60 cm wysokości i ustawione jeden na drugim tworzą samonośną ścianę elewacyjną o wysokości ok. 30 m, usztywnioną od strony wewnętrznej stropami. Budowa elementu, zidentyfikowana na podstawie badań metodą radarową Ground Penetrating Radar (fotografia 3) wraz z wykonaniem lokalnych odkrywek z odchodzącej samoistnie otuliny prętów została przedstawiona na rysunku.

**Fot. 3. Przykład detekcji zbrojenia elementu z wykorzystaniem radaru GPR**  
*Photo 3. Example of element reinforcement detection using GPR radar*

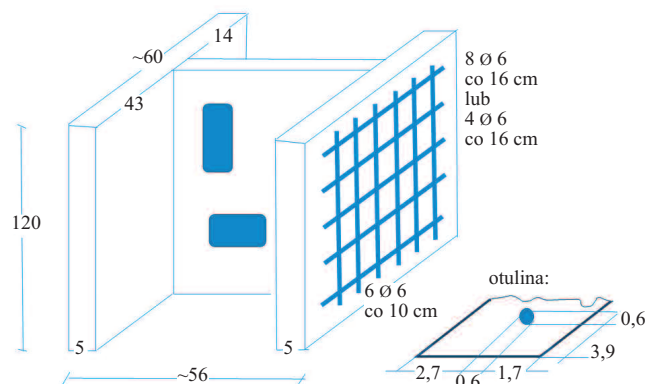
**Szkic kształtu i głównego zbrojenia elementu**  
*Sketch of the shape and main reinforcement of the element*

wych i dotyczą całej grubości otuliny zbrojenia. Zbrojenie z prętów o średnicy 6 mm i grubość otuliny mniejsza niż 2 cm w połączeniu ze słabą jakością betonu (piaskobeton z kruszywem o granulacji do 2 mm) stanowiły czynniki, które sprzyjały korozji zbrojenia i w jej następstwie odpadaniu fragmentów otuliny. Podczas prac diagnostycznych stwierdzono całkowite skarbonatyzowanie otuliny i daleko posuniętą korozję prętów (fotografia 4). Oprócz skutków związanych z trwałością elewacji, zagrożone może być także bezpieczeństwo użytkowników ze względu na spadanie odspojonych fragmentów oraz, w dalszej perspektywie, na ryzyko utraty stateczności samonośnej ściany elewacyjnej. Zmusiło to zarządcę obiektu do wdrożenia działań zabezpieczających, które w obecnym stanie chronią użytkowników świątyni w sposób dostateczny.

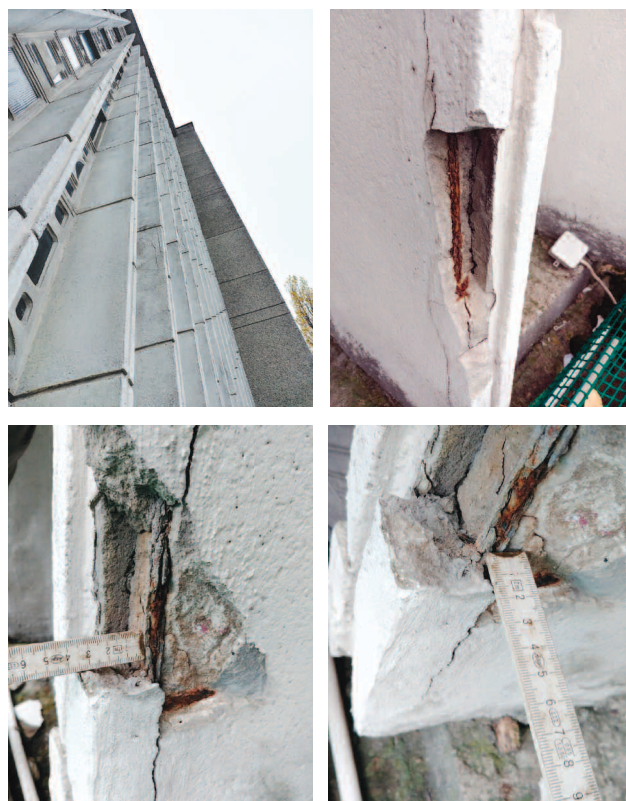
Na podstawie pomiarów i obserwacji [1] stwierdzono rozległe uszkodzenia elementów elewacyjnych. Obejmują one odspojenia zewnętrznych pionowych krawędzi elementów oraz spękania poziome elementów od strony wewnętrznej, przebiegające zazwyczaj poziomo mniej więcej w połowie wysokości elementu. Odspojenia od zewnątrz dotyczą praktycznie wszystkich elementów na całej wysokości fasady. Uszkodzenia elementów od zewnątrz przebiegają wzdłuż prętów zbrojenia-

**Fot. 4. Rozległe uszkodzenia elementów elewacyjnych**  
*Photo 4. Extensive damage to facade elements*

Zastosowany w elementach beton charakteryzował się bardzo drobnym uziarnieniem i prawdopodobnie (ocena makroskopowa) niewielką zawartością cementu. Grubość otuliny wynosiła w przypadku powierzchni bocznych elementów jedynie kilkanaście milimetrów, co wynikało z geometrii cienkościennych elementów elewacyjnych. Zbrojenie elementów wykonano z prętów gładkich  $\varnothing 6$  mm, czyli potencjalnie bardzo podatnych na korozję. Takie parametry byłyby niedopuszczalne w świetle obecnych standardów projektowania prefabrykatów. Zastosowane materiały o złej jakości oraz niewielki stopień zbrojenia elementów wpłynął również na ogólną ich sztywność podczas pracy w samonośnej ścianie elewacji. Znalazło to odzwierciedlenie w regularnym układzie rys przebiegających poziomo zazwyczaj w połowie wysokości poszczególnych elementów.

ścioła, wskazuje, że opcją potencjalnie najwłaściwszą może być kompletna wymiana elementów elewacji na nowe stanowiące replikę oryginalnych pod względem estetycznym, ale zaprojektowanych i wykonanych z uwzględnieniem najnowszych rozwiązań materiałowych i technologicznych. Alternatywą jest opracowanie kompleksowego projektu naprawy uwzględniającego fakt głębokiej destrukcji betonu i zbrojenia elementów oraz analizę stateczności przegrody, ale naszym zdaniem ten wariant jest niezwykle trudny do zrealizowania, a prognoza trwałości elewacji po naprawie obciążona będzie dużym stopniem niepewności.

Nowo zaprojektowane i wykonane elementy powinny odpowiadać elementom oryginalnym pod względem wyglądu zewnętrznego, geometrii oraz kolorystyki. W projekcie konstrukcyjnym całej elewacji z nowych elementów celowe jest rozważenie rzeczywistej sztywności przegrody i jej pracy w konstrukcji, z wykorzystaniem obserwacji charakteru rysowań poprzecznych obecnie istniejących prefabrykatów. W zależności od decyzji inwestora oraz przepisów prawa można rozważyć modyfikację elementów mającą na celu poprawę efektywności energetycznej przegrody (obniżenie współczynnika U przegrody). Warte rozważenia jest zastąpienia tradycyjnego zbrojenia zbrojeniem niemetalicznym w postaci prętów lub zbrojenia rozproszonego (włókna np. szklane), wykonanie elementu z betonu polimerowo-cementowego lub z geopolimerów przeznaczonych do takich aplikacji.
