Błędy projektowe i wykonawcze hydroizolacji w budynku z fosą przyścienną

Errors in design and application of hydroinsulation in a building with a wall ventilation gallery

DOI: 10.15199/33.2019.05.01

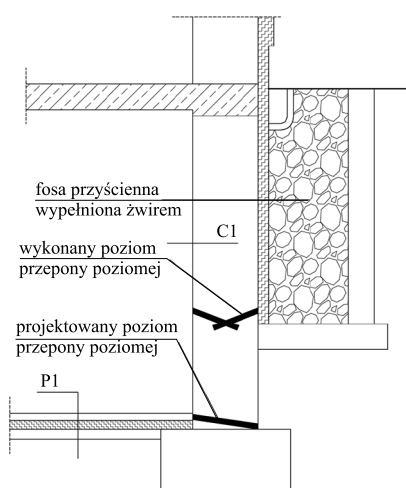
zewnętrznych przylegała fosa – galeria przyścienna (rysunek 1). W projekcie remontu budynku przewidziano sposób wykonania izolacji ścian i posadzek piwnicznych (rysunek 2). Projektowany układ warstw w ścianie zewnętrznej (w kolejności od zewnątrz) to: folia kubełkowa; styropian XPS na zakładkę – 12,0 cm; hydrotynk; trójwarstwowy tynk renowacyjny; 1x preparat przeciwwilgociowy; istniejąca ściana z cegły ceramicznej pełnej; ługowanie farby olejnej; gładź wapienna; 2x farba silikatowa. Po wykonaniu hydroizolacji i izolacji termicznej fosę planowano zasypać.

Rys. 2. Projektowany sposób wykonania hydroizolacji ścian i posadzek piwnicznych (opis w tekście)

Fig. 2. The designed way of implementing wall and cellar floors hydroinsulation (description in text)

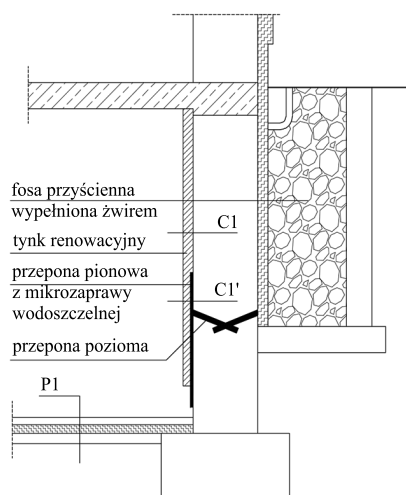
Na rysunku 3 pokazano rzeczywisty sposób wykonania hydroizolacji. Układ warstw (C1') w ścianie zewnętrznej w kolejności od zewnątrz (rysunki 3, 4) to:

- zasyпка fosy (wykonana po ułożeniu izolacji pionowej, warstwy izolacji termicznej i osłonowej) – fotografia 1;
- folia grzybkowa;
- styropian XPS;
- folia grzybkowa;
- izolacja pionowa;
- ściana piwniczna;
- izolacja pionowa z mikrozaprawą wodoszczelną;
- tynk renowacyjny ok. 3 cm.

Rys. 3. Rzeczywisty sposób wykonania hydroizolacji

Fig. 3. The actual way of applying hydroinsulation

Podkreślić należy, że przeponeę poziomą w murze wykonano na poziomie dna fosy (metodą iniekcji ciśnieniowej), a nie jak projektowano pierwotnie – posadzki piwnic. W związku z tym, że nie zdecydowano się na rozbiórkę fosy, nie było możliwości wykonania izolacji pionowej na ścianie zewnętrznej budynku poniżej dna fosy. Izolację pionową ścian zewnętrznych stanowiła więc warstwa mikrozaprawy wodoszczelnej ułożona na wewnętrznej powierzchni ściany.

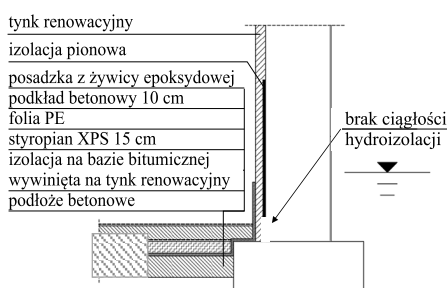
Rys. 4. Brak ciągłości izolacji pionowej i poziomej na styku ściany piwnicznej i posadzki

Fig. 4. Lack of connection between horizontal and vertical insulation at the cellar wall and floor junction

Obliczenia ciepłno-wilgotnościowe wykazały, że przy zmierzonej wilgotności względnej powietrza oraz temperaturze powierzchni wewnętrznej ścian (w ich dolnej strefie) zachodzi kondensacja pary wodnej na powierzchni wewnętrznej. Na podstawie odkrywek styku posadzki ze ścianami stwierdzono, że tym w miejscu nie ma ciągłości izolacji podposadzkowej wykonanej z masy bitumicznej z izolacją pionową z mikrozaprawą wodoszczelnej (rysunek 4).

- brak ciągłości hydroizolacji podposadzkowej z izolacją pionową ułożoną na wewnętrznej powierzchni ścian;

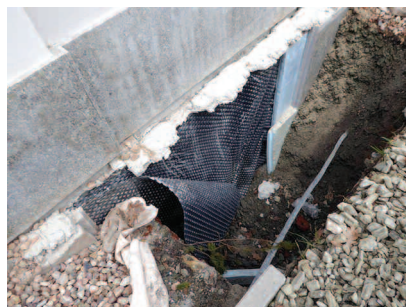
Fot. 1. Zabezpieczenie powierzchni zewnętrznej ściany piwnicznej w fosie przyściennej

Photo 1. External cellar wall surface protection in a wall ventilation gallery

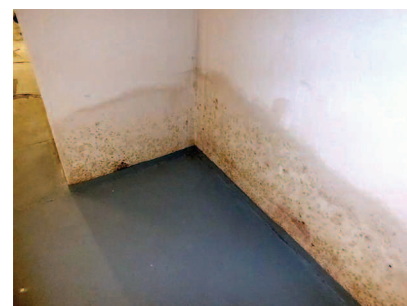
- nadmierne zawilgocenie dolnej części ścian zewnętrznych do wysokości 40 – 60 cm ponad poziom posadzki w piwnicach oraz ścian wewnętrznych do wysokości ok. 40 cm (fotografia 2);

Fot. 2. Nadmierne zawilgocenie dolnych odcinków ścian piwnic

Photo 2. Excessive dampness in the lower parts of the cellar walls

- wykraplanie się pary wodnej na powierzchni wewnętrznej ścian zewnętrznych w miejscach o temperaturze niższej od temperatury punktu rosy (dolna część tych ścian);

Przyczyną niskiej temperatury na powierzchni wewnętrznej ścian piwnicznych był brak izolacji termicznej ułożonej od zewnątrz pod fosą przyścienną. Co prawda zasady wiedzy technicznej stanowią, że na głębokości poniżej 1 m od powierzchni terenu można nie wykonywać ocieplenia ścian piwnicznych, ale w analizowanym przypadku, przy bardzo dużej wilgotności względnej powie-

trza wewnątrz pomieszczeń piwnicznych, temperatura na powierzchni ścian w ich dolnej części była zbyt niska.

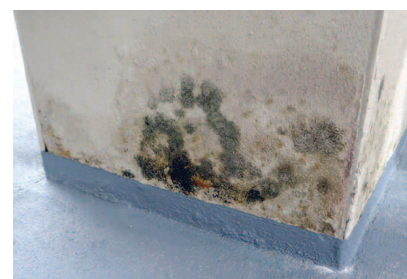
- rozwój grzybów pleśniowych w miejscach o nadmiernym zawilgoceniu (fotografia 3);

Fot. 3. Rozwój grzybów pleśniowych na zawilgoconych ścianach piwnic

Photo 3. Mold fungi growth in the damp cellar walls
