Skaningowa analiza grubości i ciągłości warstw tynków elewacyjnych w zewnętrznym zespolonym systemie ocieplania ścian ETICS

Scanning analysis of the thickness and continuity of finishing coats in external thermal insulation composite system ETICS

DOI: 10.15199/33.2021.09.04

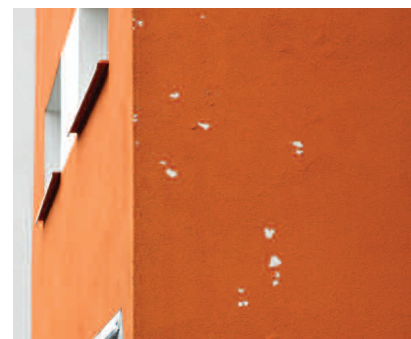
Fot. 1. Przykładowe uszkodzenie nowej elewacji
 Photo 1. Sample damage to a new facade

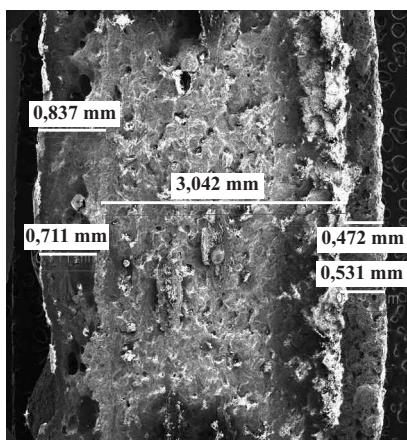
Fot. 2. Grubość warstw: farba + tynk mineralny 0,711 – 0,837 mm; warstwa zbrojona siatką 3,042 mm; warstwa kontaktowa na wełnie mineralnej 0,472 – 0,531 mm
Photo 2. Layer thicknesses: paint + mineral finishing coat: from 0,711 mm to 0,837 mm, base coat with reinforcement 3,042 mm, contact layer on mineral wool 0,472 – 0,531 mm

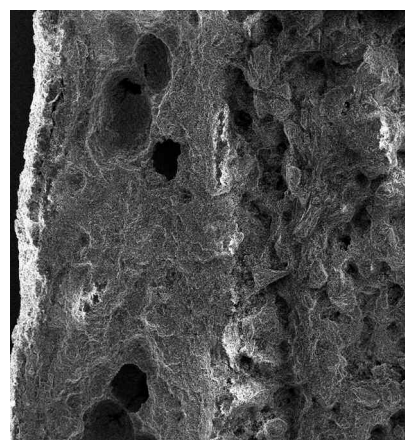
Fot. 4. Powiększenie warstwy tynku mineralnego o grubości < 1 mm. Widoczne nieciągłości między tynkiem a warstwą z siatką
Photo 4. Increasing the layer of mineral finishing coat with a thickness of < 1 mm. Visible discontinuities between the finishing coat and the base coat

cienkowarstwowym a warstwą zbrojoną siatką. Na elewacji nie zaobserwowano złuszczeń farby, natomiast stwierdzono liczne punktowe odspojenia tynku cienkowarstwowego. Brak ciągłości nałożonych warstw, widoczny pod mikroskopem, jest przyczyną lokalnych odspojień tynku cienkowarstwowego od warstwy zbrojonej siatką. Wymienione nieciągłości są stopniowane – przy najmniejszych nie następuje zjawisko odspojenia. Granica „rozwarcia” jest trudna do jednoznacznego ustalenia, ale jej istnienie stanowi przyczynę występujących odspojień.

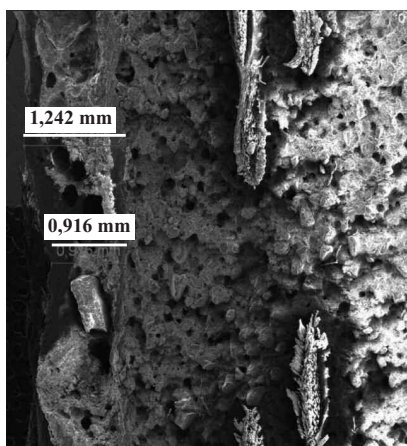
Fot. 3. Grubość tynku mineralnego + farby – inne miejsce – 0,916 – 1,242 mm
Photo 3. Thickness of mineral finishing coat + paints – other place – thickness from 0,916 to 1,242 mm

Grubość warstwy farby elewacyjnej 0,2 mm (200 µm) jest wystarczająca. W projekcie ocieplenia przyjęto tynk cienkowarstwowy o uziarnieniu kruszywa do 1,5 mm. Zmierzona grubość tynku wynosi 0,711 – 1,242 mm. Jeśli nałożony na ścianę tynk charakteryzuje się

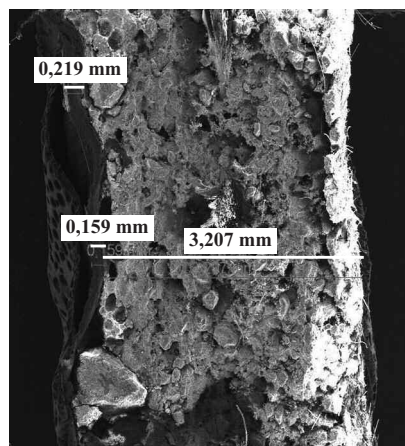
Fot. 5. Grubość warstwy farby silikonowej: 0,159 – 0,219 mm; pozostałe warstwy 3,207 mm
Photo 5. Thickness of the silicone paint layer: 0,159 – 0,219 mm; the remaining layers 3,207 mm

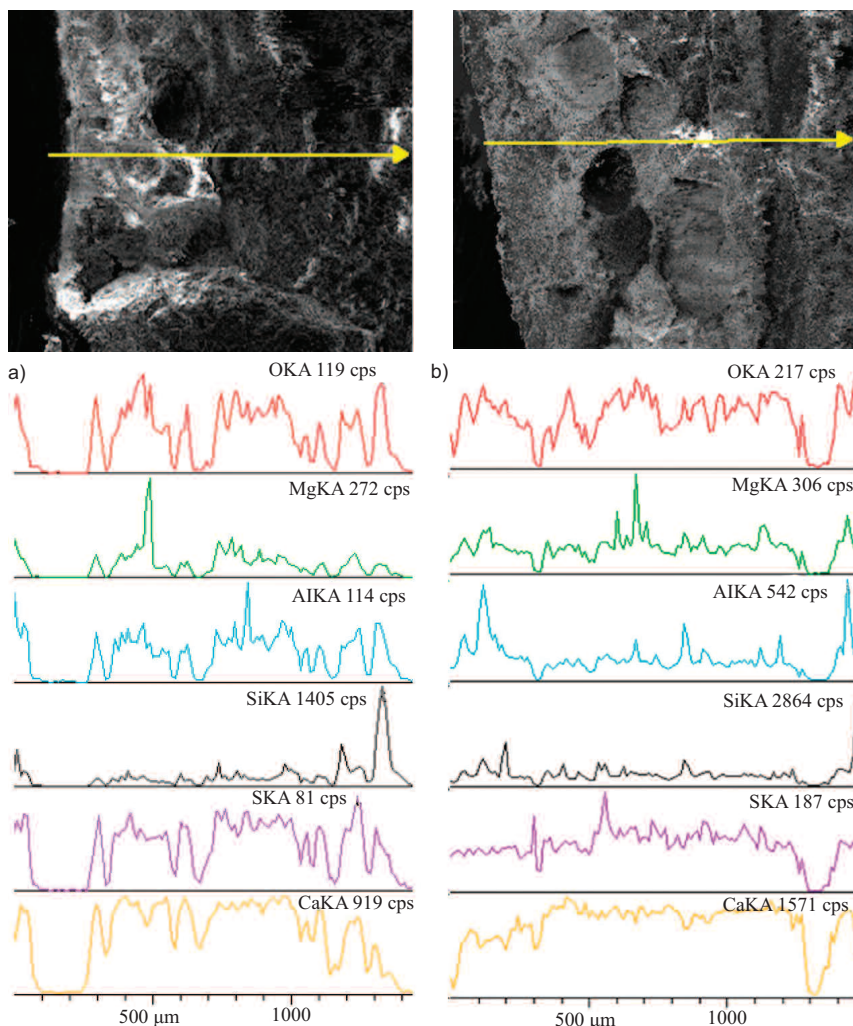
Na grubości tynku zewnętrznego zaobserwowano dwie nieciągłości – między farbą silikonową a tynkiem cienkowarstwowym oraz między tynkiem

Rys. 1. Niciągłości: a) między 100 i 200 µm oraz przy 700 µm i 1300 µm; b) niciągłości przy 300 µm i 1300 µm

Fig. 1 Discontinuities: a) between 100 and 200 µm and at 700 µm and 1300 µm; b) discontinuities at 300 µm and 1300 µm

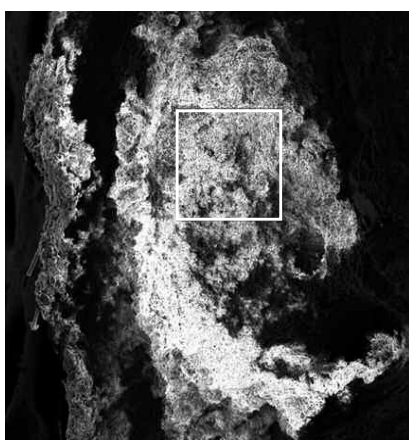
Na obszarze wskazanym na fotografii 6 wykonano analizę EDS warstwy tynku mineralnego (rysunki 2 i 3). Stwierdzono, że tynk mineralny (suchą mieszankę) wyprodukowano z użyciem białego cementu. Typowy skład wagowy białego cementu: tlenki wapnia 67%; krzemionka 22%; tlenki aluminium 4%; tlenki siarki 3%; tlenki magnezu 1%.

Fot. 6. Obrazy SEM – miejsce badań znaczone białą ramką

Photo 6. SEM images – the test site is marked with a white frame

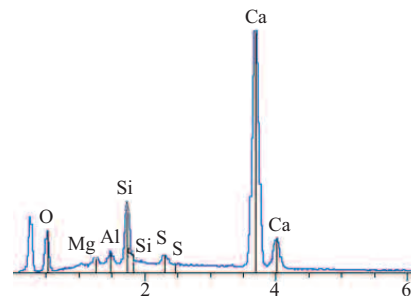
Rys. 2. Skład zaprawy z fotografii 6

Fig. 2. Composition of the mortar from photo 6

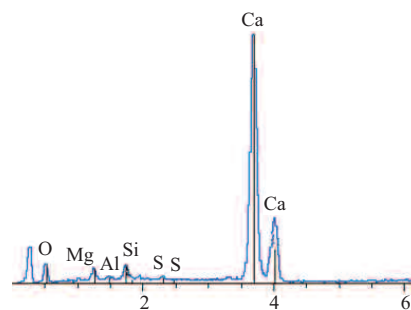
Rys. 3. Skład zaprawy z fotografii 6 – inne miejsce

Fig. 3. Composition of the mortar from photo 6 – a different place
