# Stan zachowania więźby storczykowej nad budynkiem kościoła po przeszło trzystu latach eksploatacji

## *The state of preservation of king post truss over the church after 300 years exploitation*

**Streszczenie.** W artykule przedstawiono stan zachowania oraz wyniki analizy statyczno-wytrzymałościowej storczykowej więźby dachowej na przykładzie dachu nad jednym z kościołów parafialnych na Dolnym Śląsku. Zwrócono uwagę na występujące niewielkie odkształcenia konstrukcji więźby pomimo licznych ubytków oraz uszkodzeń istotnych elementów konstrukcyjnych. Wyznaczono wyteżenia elementów więźby oraz przedstawiono zakres koniecznej naprawy uszkodzonej konstrukcji dachu.

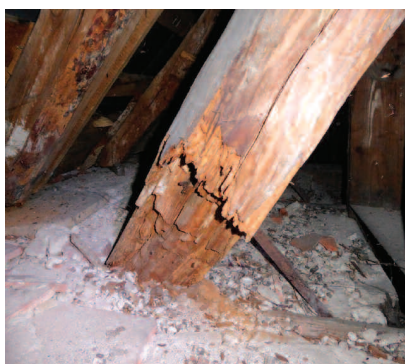
- uszkodzone dolne odcinki elementów ściskanych oraz zginanych (krokwi i słupów), wskutek korozji biologicznej (fotografia 1);
- ubytki kołków drewnianych w połączeniach na czopy;
- liczne braki słupków i zastrzałów (fotografia 2);
- belki więzarowe oraz podwaliny skorodowane biologicznie oraz ugięte;

Fot. 1. Dolny odcinek krokwi uszkodzony wskutek korozji biologicznej  
Photo 1. Damaged bottom rafter section infected with biological corrosion

- elementy drewniane skorodowane biologicznie na głębokość do 15 mm ociosać do zdrowego drewna; elementy drewniane skorodowane biologicznie na głębokość ponad 15 mm wymienić na nowe po uprzednim podstemplowaniu dachu w rejonie naprawy;
- dopuszczono częściową wymianę skorodowanych odcinków prętów dach-

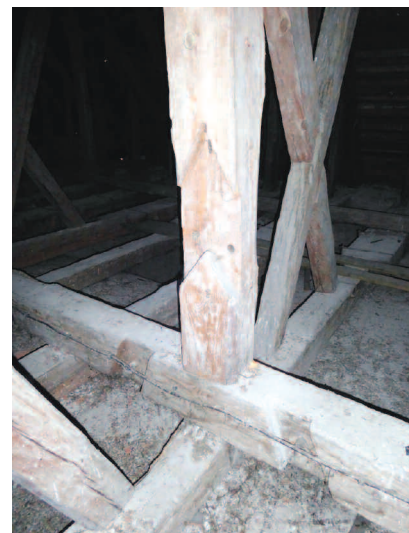
Fot. 2. Brak dwóch zastrzałów, bez których storczyk nie jest połączony z podwaliną i belką więzarową  
Photo 2. Lack of two struts, without which suspended column and truss beam is not connected

- uzupełnić brakujące elementy konstrukcyjne (zastrzały i słupki);

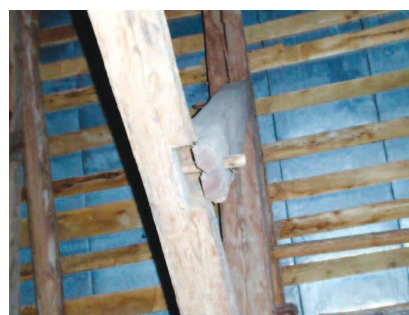
■ rozluźnione połączenia elementów drewnianych (fotografia 3);

Fot. 3. Rozluźnione połączenie jętki z zastrzałem  
Photo 3. Loose strut-collar beam joint

- wszystkie rozluźnione połączenia elementów drewnianych wzmocnić nakładkami drewnianymi oraz wkrętami do drewna, a połączenia niewykazujące optycznie wad również wzmocnić wkrętami do drewna;

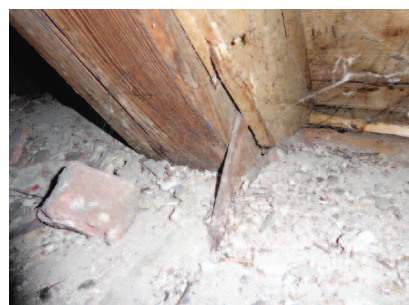
■ braki klamer w połączeniach krokwi z belkami więzarowymi (fotografia 4);

Fot. 4. Jednostronny brak klamry łączącej krokiew z belką więzarową  
Photo 4. Iron brace absence between rafter and truss beam

- wzmocnić szczególnie ważne połączenia krokwi z belkami więzarymi za pomocą blach lub okuc stalowych i wkrętów na poziome siły rozporu, a także rozciągane połączenia storczyków z krokwiami w szczycie dachu;
