Konsekwencje użytkowe nieprawidłowego remontu tarasu – badania i symulacje numeryczne

The consequences of an invalid utility repair terrace – research studies and numerical simulations

DOI: 10.15199/33.2019.03.12

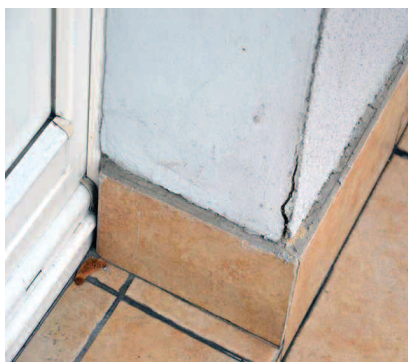
Zawilgocenie ścian zewnętrznych zlokalizowanych w bezpośrednim sąsiedztwie tarasów spowodowane było przede wszystkim nieprawidłowościami związanymi z ich nawierzchnią. Uszkodzenia płytek ceramicznych, brak skutecznej hydroizolacji oraz nieprawidłowości w wykonaniu obróbek blacharskich, a także nieszczelności ścian na styku z posadzką gresową i obróbką-

mi blacharskimi spowodowały przenikanie wody opadowej do wnętrza budynku, skutkując postępującym zawilgoceniem ścian zewnętrznych i destrukcją elementów wykończeniowych (fotografie 1, 2). Dodatkowym problemem na powierzchni tarasu był brak prawidłowych spadków, powodujących zastoiny wody.

Fot. 1. Uszkodzenie tynku w narożu ściennym w obrębie tarasu

Photo 1. Damage to the plaster wall in the corner in the terrace

Wilgotność masowa tynku zmierzona w miejscu silnego przebarwienia i zawilgocenia ściany zewnętrznej wynosiła 14,3 – 18,6%. Po odkuciu warstwy tynku wykonano pomiary wilgotności masowej muru ceglanego, które wykazały wartość od 13,9% do 17,5%. W miejscach oddalonych o ok. 1,5 m od fragmentu zawilgoconej ściany wykonano kolejne pomiary kontrolne metodą nieniszczącą. Wilgotność masowa tynku wahała się od 3,1% do 3,9%, a wilgotność masowa ściany z cegły pełnej na zaprawie wapiennej wynosiła 4,3 – 5,2%. Pomiary wilgotności masowej za pomocą przyrządu pomiarowego Testo 635-2 z sondą do pomiaru wilgotności materiałowej wykazały średnie zawilgocenie

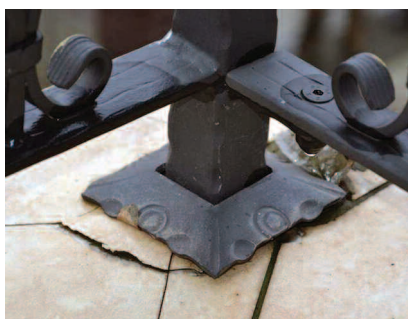
Fot. 2. Pęknięte płytki na tarasie w miejscu mocowania balustrady

Photo 2. Cracked tiles terrace-location fixing railings

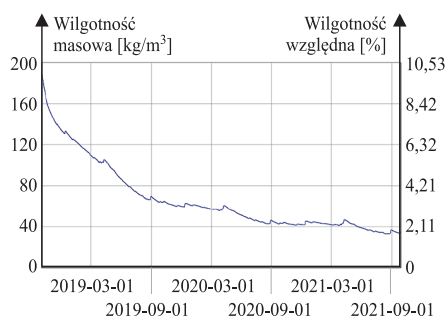
Wszystkie obliczenia dotyczyły trzech lat eksploatacji przegrody, tj. 26280 h, dla następujących warunków początkowych: start obliczeń w dniu początkowym 01.03.2019, mikroklimat początkowy $t_i = +20^\circ\text{C}$, $\phi_i = 55\%$. Wilgotność masową cegły w ścianie zawilgoconej przyjęto na poziomie 188,1 kg/m³ ($w_m = 9,9\%$), a wilgotność masową cegły w ścianie suchej – 64,6 kg/m³ ($w_m = 3,4\%$). Wyniki obliczeń modelowania jednowymiarowego uzyskane w programie WUFI przedstawiono na rysunku 1. Wilgotność masowa cegły w analizowanym okresie zmniejszyła się z 188,1 kg/m³ do 34,4 kg/m³. Największy spadek do wartości ok. 3,6% (obniżenie wilgotności o ok. 6,3%) odnotowano w okresie pierwszych 365 dni. W kolejnym roku stwierdzono obniżenie wilgotności o kolejne 1,3% do poziomu 2,3%, a trzecim roku spadek zawilgocenia cegły nie przekroczył 0,5%. Wilgotność masowa wynosiła 1,8%.

Rys. 1. Zmiana wilgotności masywnej cegły pełnej o wilgotności początkowej 9,9% w okresie 3 lat, na podstawie programu WUFI [4]

Fig. 1. Simulation results involving the changes of water content over the time of 3 years, on the basis of WUFI software. Moisture initial 9,9% [4]

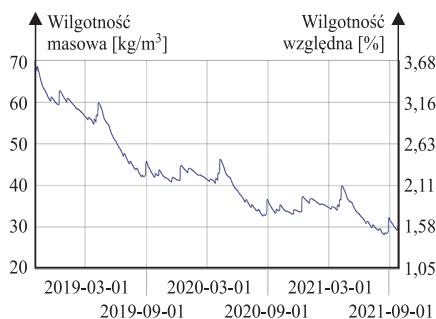
Wyniki obliczeń zmiany zawartości wody w cegle pełnej zlokalizowanej poza obszarem zawilgocenia ściany zewnętrznej przedstawiono na rysunku 2. Wilgotność masowa cegły w analizowanym okresie zmniejszyła się

Rys. 2. Zmiana wilgotności masywnej cegły pełnej o wilgotności początkowej 3,4% w okresie 3 lat, na podstawie programu WUFI [4]

Fig. 3. Simulation results involving the changes of water content over the time of 3 years, on the basis of WUFI software. Moisture initial 3,4% [4]

z wartości początkowej wynoszącej 64,6 kg/m³ do 30,1 kg/m³. Największy spadek, podobnie jak w przypadku ściany zawilgoczonej o ok. 1,0% do wartości 2,4% odnotowano w okresie pierwszych 365 dni. W kolejnym roku nastąpiło obniżenie wilgotności o kolejne 0,5% do wilgotności masywnej wynoszącej 1,9%. W ostatnim roku spadek zawilgoczenia cegły nie przekroczył 0,3% (do wartości 1,68%).
