# Ocena stanu technicznego budynku i jego instalacji za pomocą termowizji

## *Evaluation of the technical condition of the building and its installation using thermal imaging*

DOI: 10.15199/33.2021.01.03

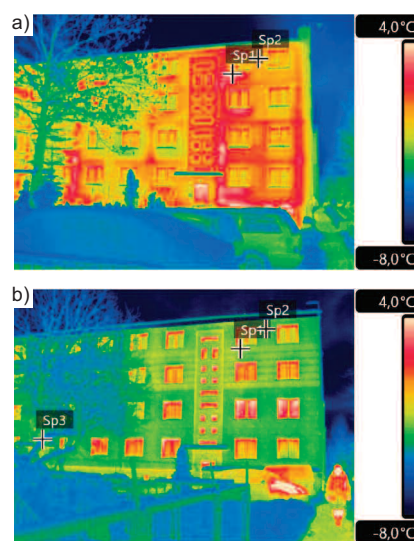
Fot. 1. Budynek z cegły silikatowej: a) nieocieplony; b) ocieplony  
Photo 1. The building is made of silicate brick: a) uninsulated; (b) insulated

niu o godz. 14.30 przy temperaturze zewnętrznej  $-4,2^{\circ}\text{C}$  i prawie całkowicie zachmurzonym nieboskłonie. Ze względu na złą izolacyjność ścian zewnętrznych budynku nieocieplonego (fotografia 1a), co potwierdza przyjęty z dokumentacji współczynnik przenikania ciepła U, obiekt powinien być poddany termomodernizacji. Wniosek ten potwierdzają także badania termowizyjne.

Na termogramie budynku ocieplonego (fotografia 1b) widoczna jest różnica pomiędzy temperaturą trzeciej oraz czwartej kondygnacji w porównaniu z dwoma niższymi. Wynikają one m.in. z kolorystyki elewacji i związanego z tym pochłaniania promieniowania słonecznego. Tynk dwóch ostatnich kondygnacji jest ciemniejszy (brązowy) i mimo braku bezpośredniego promieniowania słonecznego został „podgrzany” przez rozproszone promieniowanie słoneczne. Różnica jest niewielka i wynosi ok.  $0,8^{\circ}\text{C}$ , ale przy dużej czułości termicznej kamery (Flir SC660) jest widoczna na termogramie.

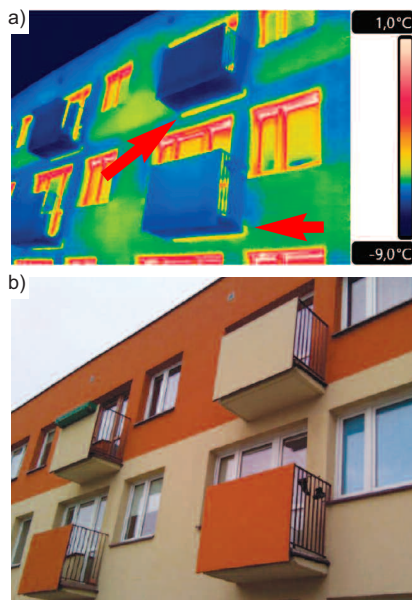
**Fot. 2. Ocieplona elewacja z nieocieplonymi płytami wspornikowymi balkonów: a) termogram; b) widok elewacji**

*Photo 2. Insulated facade with uninsulated balcony support plates: a) thermogram; b) facade view*

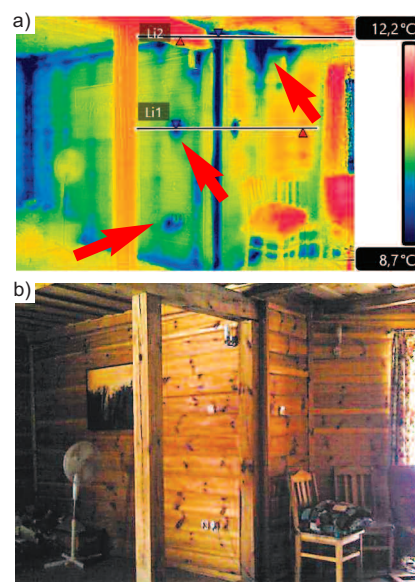
dzonych podczas inspekcji budynku z bali drewnianych, przedstawiono na fotografii 3. Widoczne są miejsca znacznego obniżenia temperatury na połączeniu stropu ze ścianą (fotografia 3a – granatowe „zacieki”) oraz w miejscu lokalizacji włączników oświetlenia i gniazdka elektrycznego, przez które na skutek bardzo słabej szczelności ścian zewnętrznych następuje infiltracja powietrza. Spadek temperatury na profilach temperatury Li1 (połączenie strop-ściana) i Li2 (włączniki oświetlenia) dochodzi nawet do  $6^{\circ}\text{C}$  w porównaniu z temperaturą zaizolowanego stropu i ścian.

**Fot. 3. Budynek drewniany widziany od wewnątrz: a) termogram; b) ściana**

*Photo 3. Wooden building seen from the inside: a) thermogram; b) wall*

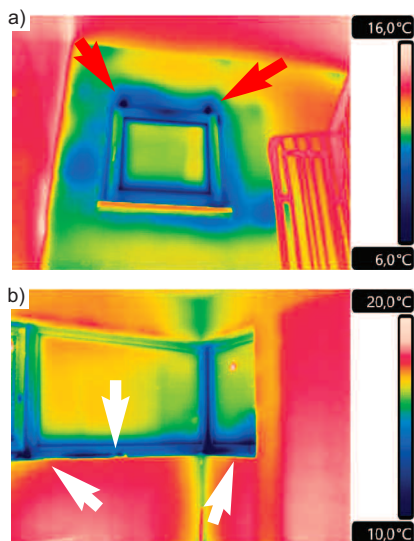
czenie infiltracji powietrza przez nieuszczelnności w starych oknach. Najczęściej występujące błędy podczas montażu stolarki, to zbyt słabe ocieplenie ościeży (fotografia 4a), brak ocieplenia podokienników oraz brak pianki montażowej na całym obwodzie ramy okna (fotografia 4b). W skrajnych przypadkach przedmuchy powietrza mogą być tak silne, że spowodują w pomieszczeniach o dużej wilgotności, takich jak kuchnie i łazienki, wykroplenie pary wodnej na wychłodzonym wewnętrznym fragmencie ściany lub ramy okiennej. W przypadku bardzo dużego przenikania powietrza i niskiej temperatury zewnętrznej może dojść nawet do zamarzania skroplonej wilgoci w pobliżu nieuszczelnności.

W czasie montażu nowych okien pionuje się je i stabilizuje za pomocą drewnianych klinów montażowych. Zdarzają się przypadki, że po związaniu pianki montażowej i wyjęciu klinów pozostawia się otwory niewypełnione pianką (fotografia 4a).

**Fot. 4. Nieszczelnności w osadzaniu ram okiennych**

*Photo 4. Air leaks in the window frames*
