# Konsekwencje błędnych decyzji remontowych w XVII-wiecznym budynku szkieletowym

## *Consequences of incorrect renovation decisions in a XVII century timber framed building*

DOI: 10.15199/33.2021.10.07

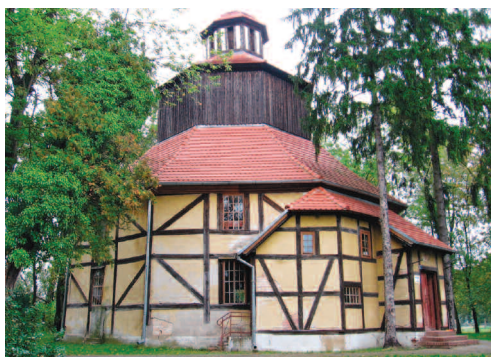
**Fot. 1. Elewacja południowo-zachodnia kościoła w Sękowicach. Uszkodzony i zawilgocony cokół, skorodowana konstrukcja drewniana, znaczne ubytki tynku w murewanej ścianie wypełniającej konstrukcję słupowo-ryglową**

*Photo 1. South-western facade of the church in Sekowice. Damaged and damp plinth, corroded wooden structure, significant loss of plaster on the wall filling the post-and-beam construction*

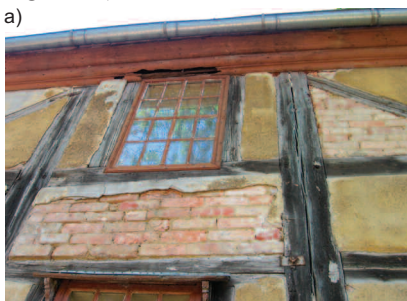
**Fot. 2. Fragment elewacji północnej kościoła w Sękowicach: a) skorodowana drewniana konstrukcja słupowo-ryglowa, rozluźnione wiązanie cegieł, ubytki tynków, skorodowane daszki nad oknem parteru; b) skorodowana belka podwalinowa, rozluźnione wiązanie cegieł cokołu, ubytki tynków; szczelina uzupełniona wkładką z desek pomiędzy słupem a skorodowaną i zgniecioną belką podwalinową**

*Photo 2. A fragment of the northern facade of the church in Sekowice: a) corroded wooden mullion and transom structure, loosened brick bond, plaster losses, corroded canopy over first floor window; b) corroded sill beam, loosened bond of plinth bricks, losses of plaster; between the post and the corroded and crushed sill beam, the gap was filled with a board insert*

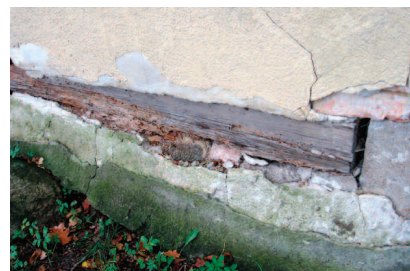
Wykonane zostały dwie odkrywki fundamentów, w narożniku północno-zachodnim budynku (fotografia 3) oraz w narożniku między zakrystią a nawą główną w południowo-wschodniej części. Stwierdzono zawilgoconie powierzchniowe od wód opadowych oraz nieznaczne rozluźnienie kamieni. Zaprawa jest miejscami wypłukana, ubytki częściowo wypełnione wtórnie zaprawą cementowo-wapienną. Na podstawie aktualnej dokumentacji geotechnicznej stwierdzono, że istniejące warunki geotechniczne są korzystne (wody gruntowe występują na poziomie ok. 3,4 m poniżej poziomu terenu).

**Fot. 3. Fragment elewacji północno-zachodniej kościoła w Sękowicach. Skorodowana, skompresowana belka podwalinowa. Zawilgocony cokół i fundament**

*Photo 3. A fragment of the north-western facade of the church in Sekowice. Corroded, compressed foundation beam. Damp plinth and foundation*

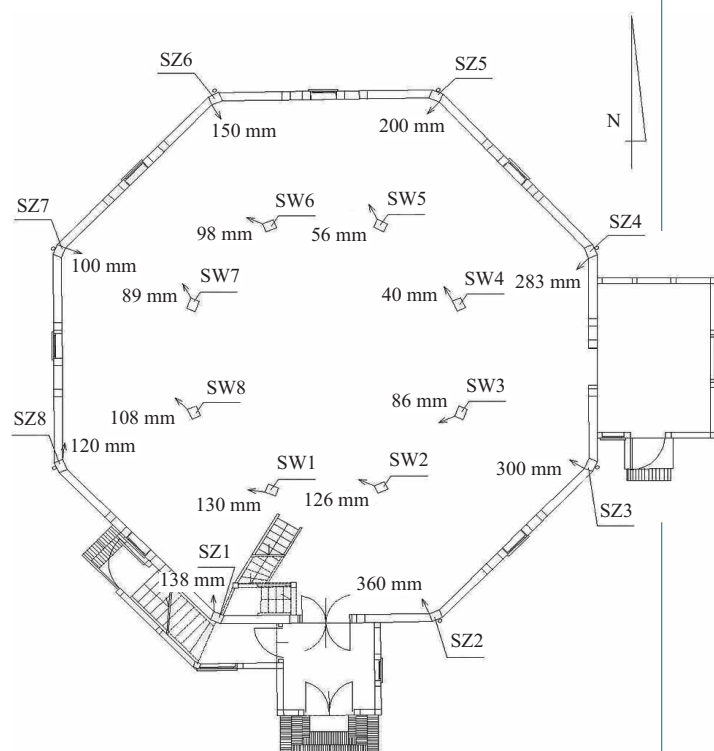
Odchylenie od pionu słupów zewnętrznych na wysokości 5,5 m wynosi 100 – 360 mm. Wyniki pomiarów słupów pokazano na rysunku. W słupach wewnętrznych wszystkie odchylenia od pionu skierowane są do wnętrza budynku, w części północnej – w kierunku południowym, a w słupach w części południowej – w kierunku północnym. Największe pod względem wartości odchylenie zanotowano w przypadku słupów w południowo-wschodniej części budynku; dochodzi ono do 360 mm. Odchylenie od pionu słupów wewnętrznych jest mniejsze. Na wysokości 3 m wynosi 40 – 130 mm (rysunek).

W części północnej i zachodniej kościoła odchylenie słupów skierowane jest w stronę ścian zewnętrznych. W części południowej i wschodniej występuje odchylenie w kierunku wnętrza nawy głównej. Największe pod względem wartości

odchylenie (do 130 mm) zaobserwowano w słupach w południowej części budowli.

Wyniki pomiarów wskazują na znaczne odchylenie i przemieszczenie konstrukcji słupowo-ryglowej:

- słupy ścian zewnętrznych pochylone są w kierunku do środka budowli i częściowo w kierunku północnym, a słupy wewnętrznej konstrukcji słupowo-ryglowej w nawie głównej w kierunku północnym i zachodnim;

- niepokojące są wielkości odchylenia od pionu słupów zewnętrznych w ścianie południowo-wschodniej; wartość 360 mm odchylenia słupa SZ2 o przekroju 30 x 30 cm wskazuje na możliwość utraty jego stateczności;

- ściana południowo-wschodnia pochylona jest w kierunku wnętrza budowli w stopniu zagrażającym stateczności konstrukcji;

**Wartość odchylenia od pionu słupów wewnętrznych (SW1 – SW8) i słupów w ścianach zewnętrznych (SZ1 – SZ8)**

- kierunek zmiany geometrii słupów wewnętrznych spowodowany jest osiadaniem konstrukcji na skorodowanych biologicznie belkach podwalinowych w ścianie północno-zachodniej i północnej;
