Klasyfikacja imperfekcji cieplnych systemu ETICS

Classification of thermal imperfection of ETICS systems

DOI: 10.15199/33.2022.06.05

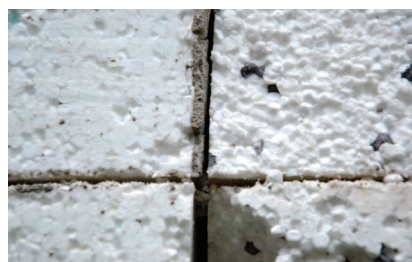
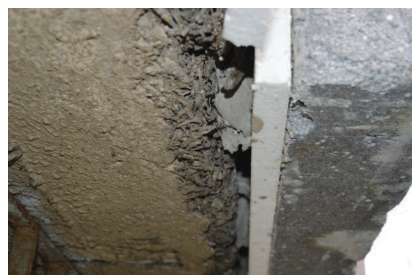
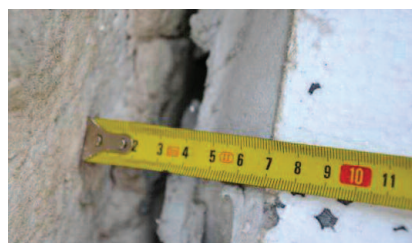
Wśród imperfekcji strukturalnych można wyodrębnić takie, które wpływają na stan ochrony cieplnej ścian zewnętrznych, określone jako imperfekcje cieplne ETICS. Zalicza się do nich (fotografia):

- pionowe lub poziome nieciągłości warstwy termoizolacyjnej;
- fragmentaryczne ubytki elementów izolacji termicznej;
- nieszczelności systemu ociepleń, powodujące występowanie niekontrolowanej infiltracji powietrza w przestrzeni pomiędzy warstwą nośną i termoizolacyjną;
- pionowe warstwy powietrza na połączeniu izolacji cieplnej i warstwy nośnej, występujące wskutek wyłącznie punktowego klejenia termoizolacji do podłoża,
- zwiększoną szerokość pionowej warstwy powietrza na styku konstrukcji nośnej i termoizolacji, związaną z zastosowaniem nadmiernej grubości zaprawy klejącej;
- zwiększoną średnicę otworów na łączniki mechaniczne przebijającą warstwę termoizolacyjną.

Przykłady imperfekcji cieplnych ETICS

Fot. Autor
Examples of thermal imperfection of ETICS systems
