# Wpływ uszkodzenia strefy przypodporowej na eksploatację drewnianej ramowej konstrukcji hali sportowej

## *The influence of failure of the support zone on the exploitation of the glued laminated timber frame sports hall construction*

**Streszczenie.** W artykule przedstawiono wyniki analiz ramowej konstrukcji nośnej hali sportowej z drewna klejonego warstwowo, w której doszło do uszkodzenia strefy przypodporowej jednej z podpór zewnętrznych. Mimo że uszkodzenia pojawiły się 30 lat temu, konieczna okazała się kontrola istniejącego stanu elementów konstrukcyjnych, a szczególnie fragmentów narażonych na działanie czynników atmosferycznych. W ramach prac badawczych przeprowadzono oraz opisano badania materiałowe i wilgotnościowe drewna, pomiary geodezyjne ram oraz wykonano ocenę statyczno-wytrzymałościową konstrukcji. Wykazano, że niezbędne jest zmodyfikowanie i wzmocnienie strefy przypodporowej ramy wraz z odpowiednią konserwacją wszystkich fragmentów zewnętrznych, a także zalecono dalszą kontrolę pracy dźwigara.

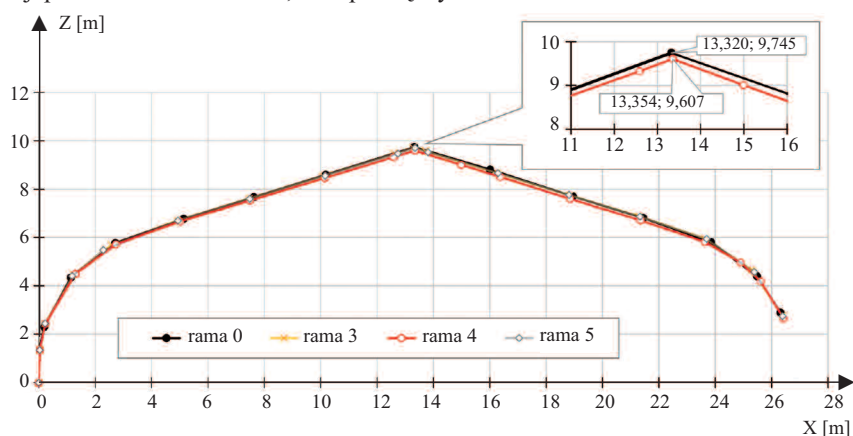
W celu określenia stopnia deformacji ramy drewnianej nr 4 przeprowadzono inwentaryzację jej geometrii metodą pomiarów geodezyjnych. Pomiarom podlegały cztery ramy obiektu, w tym analizowana rama nr 4, dwie ramy z nią sąsiadujące (nr 3 i nr 5) oraz jako ustrój konstrukcyjny bazowy „0” przyjęto ramę z północnej części obiektu (rama nr 7). Określono współrzędne (X, Z) kolejnych punktów pomiarowych rozmieszczonych na powierzchni dolnej na długości elementów ram i wykreślono wykresy rzeczywistych, istniejących deformacji układów ramowych (rysunek 2). Na podstawie współrzędnych punktów najwyżej położonych (w zworniku) określono różnicę przemieszczeń przegubów kalenicowych ram 3, 4 i 5 w odniesieniu do usytuowania przegubu pośredniego w ramie bazowej. Różnica ta wyniosła 9,9 cm pomiędzy ramami nr 3 i 4 oraz 8,8 cm pomiędzy ramami nr 4 i 5.

**Rys. 2. Rzeczywiste deformacje układów ramowych na podstawie pomiarów geodezyjnych**  
 Fig. 2. Actual frame deformations based on geodetic measurements

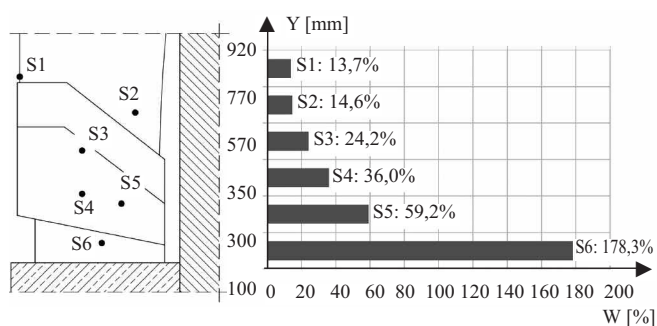
W celu oceny stopnia zawilgocenia drewna klejonego warstwowo wykonano sześć odwiertów w ramie nr 4 (oznaczono je symbolami od S1 do S6), z których pobrano materiał do badań. Drewno z odwiertów S1 – S5 jest zwarte, szorstkie i suche. Natomiast w odwiercie S6 drewno było mokre i o ciemnym kolorze.

Badania wilgotności drewna wykonano metodą suszarkowo-wagową. Na ich podstawie opracowano wykres zmiany wilgotności materiału na wysokości podpory (rysunek 3). Widać, że drewno ponad okuciem jest suche. Zgodnie z normą [7] dopuszcza się wilgotność drewna pracującego na zewnątrz, ale niezalewanego wodą, wynoszącą do 23%. Natomiast w okuciu stalowym wilgotność drewna jest zmienna – im

**Rys. 3. Rozkład wilgoci w drewnie w strefie podporowej słupa zewnętrznego ramy 4**

niziej, tym drewno jest coraz bardziej mokre i można przyjąć, że końcówka słupa ramy „stoi w wodzie”.

W okuciu stwierdzono wodę opadową, która dostała się tam mimo zastosowanych osłon i nie miała którędy się wydostać. Konstrukcje drewniane pracujące w środowisku narażonym na działanie wód opadowych mogą bardzo długo zachowywać walory wytrzymałościowe, jeżeli mają możliwość swobodnego oddawania pobranej wilgoci (co potwierdzają wyniki badań z odwiertów S2 – S5) i nie „stoją w wodzie”, której poziom jest zmienny. Stosowane na podporach okucia stalowe, których celem jest przekazanie reakcji z dźwigarów (słupów) na fundament i dalej na podłoże gruntowe, powinny mieć otwory (w najniższym punkcie okucia), odprowadzające wodę opadową, gromadzącą się w okuciu. Skuteczność takiego odwodnienia podpór jest uwarunkowana systematyczną kontrolą drożności otworów odwadniających.

Zalecono, aby strefę przypodporową omawianej ramy bezwzględnie i niezwłocznie wzmocnić oraz zmodyfikować istniejącą część okucia o dodanie otworów odprowadzających wodę i regularnie sprawdzać ich drożność. Nieodzownym elementem jest także przeprowadzenie prac konserwatorskich wszystkich zewnętrznych fragmentów konstrukcji hali oraz dalsza kontrola pracy dźwigara przez regularny pomiar geodezyjny poziomu zwornika ramy.

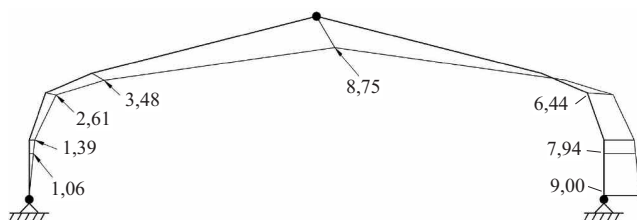
W ostatnim etapie analizy wykonano ocenę statyczno-wytrzymałościową konstrukcji, w której drewniane elementy ramy zostały wyidealizowane jako elementy prętowe o zmiennym przekroju poprzecznym. W związku z tym, że rozpatrywana rama to schemat trójprzegubowy, a w układach statycznie wyznaczalnych przemieszczenie podpory nie powoduje zmian w rozkładzie sił wewnętrznych, to analizę pracy konstrukcji ograniczono do obliczeń w stanie granicznym użyteczności. Określono obraz deformacji ramy wywołanej obciążeniem wyjątkowym, jakim jest wymuszone przemieszczenie podpory o 9 cm w kierunku na zewnątrz (rysunek 4). Wartość przemieszczenia odpowiada przesunięciu blachy okucia względem innych podpór.

W wyniku deformacji nastąpiło przemieszczenie przegubu kalenicowego o 8,75 cm. Należy je traktować jako przemieszczenie chwilowe. Po uwzględnieniu efektów długotrwałych oddziaływania otrzymamy przemieszczenie końcowe [7]. Przy założeniu klasy 1 użytkowania konstrukcji oraz klasy

**Rys. 4. Deformacja ramy [cm] na skutek działania wymuszonego przemieszczenia podpory**

trwania obciążenia jako działania stałego, w przypadku drewna klejonego warstwowo wartość współczynnika  $k_{def} = 0,6$ . Stąd wartość przemieszczenia końcowego wynosi:

$$u_{fin} = u_{inst} \cdot (1 + k_{def}) = 8,75 \text{ cm} \cdot (1 + 0,6) = 14,0 \text{ cm}.$$

Natomiast wartość uzyskana na podstawie pomiarów geodezyjnych wyniosła 14,2 cm. Wyniki analizy teoretycznej są więc zgodne ze stanem istniejącym. Warto zauważyć, że deformacja ramy, w której uwzględnia się wymuszone przesunięcie podpory, będzie większa niż deformacja ramy bazowej w przypadku każdej kombinacji obciążeń.
