Uszkodzenie zabytkowego spichlerza w Kazimierzu Dolnym wywołane wodami opadowymi i oddziaływaniem Wisły oraz jego naprawa

Damage to the historic granary in Kazimierz Dolny caused by rainwater and the influence of Vistula and this repair

Streszczenie. Artykuł dotyczy zabytkowego spichlerza z XVII w. w Kazimierzu Dolnym przy ul. Krakowskiej 61. Konstrukcja ścian wykonana z opoki wapiennej została narażona na wody spływające z wyżej położonych terenów oraz na wody powodziowe. W konsekwencji pękły elementy konstrukcyjne. Budynek uległ także pożarowi w latach 70. XX w. Podczas renowacji drewniane belki zastąpiono stropami DZ. Obecnie budynek pełni funkcję hotelu i restauracji.

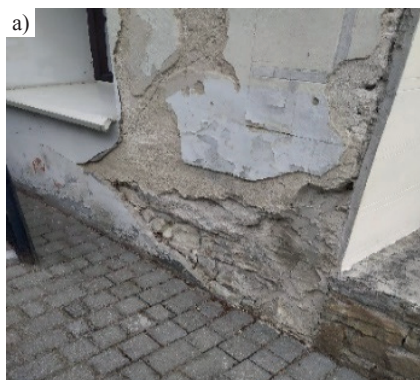
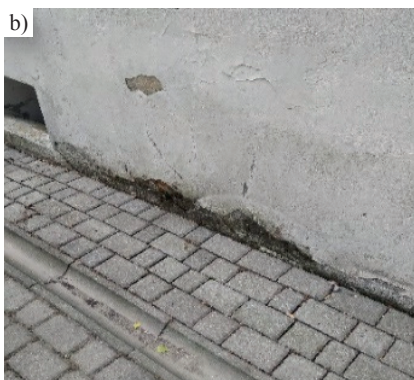
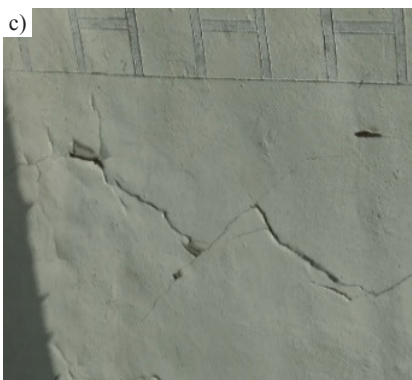
Jeszcze w latach 90. XX w. wskazano na problem związany z niszczeniem murów przez wody pochodzące z Wisły. Za zawilgocenie ścian odpowiedzialne były zarówno wody gruntowe (ściany piwnic), jak też okresowo występujące podtopienia (powodzie). Dodatkowym szkodliwym czynnikiem wynikającym z lokalizacji obiektu były wody spływające w stronę rzeki z przyległych wyżej położonych terenów. W efekcie powolnemu niszczeniu ulegały ściany. Część opoki wapiennej, zaprawy, była wymywana, co osłabiało konstrukcję

murów i doprowadziło do powstania pęknięć oraz szczelin, a także korozji przyziemia budynku i odpadania tynku (fotografia 2).

Fot. 2. Skutki negatywnego wpływu wilgoci na mury spichlerza: a) naroże budynku; b) korozja cokołu; c) pęknięcie muru [20.05.2005 r.]

Photo 2. The effects of the negative influence of moisture on the walls of the granary: a) corner of the building, b) corrosion of the plinth, c) crack in the wall [May 20, 2005]

- w celu usunięcia rys w ścianach, wykonano ściągę z prętów $\varnothing 26$ w poziomie gzymsu oraz odtworzono warstwę tynku zewnętrznego i przemurowano ubytki w ścianach; w pracach należało wykorzystać zaprawę wapienną, ponieważ w wyniku dodatkowych analiz wykazano, że zaprawa cementowa, wcześniej użyta do napraw, z racji występowania alkaliów, wykazała

- reperacji cokołu, usunięcie fragmentów muru objętych korozją z zachowaniem zaleceń konserwatora zabytków dotyczących stosowanych materiałów i sposobu ich wykorzystania.

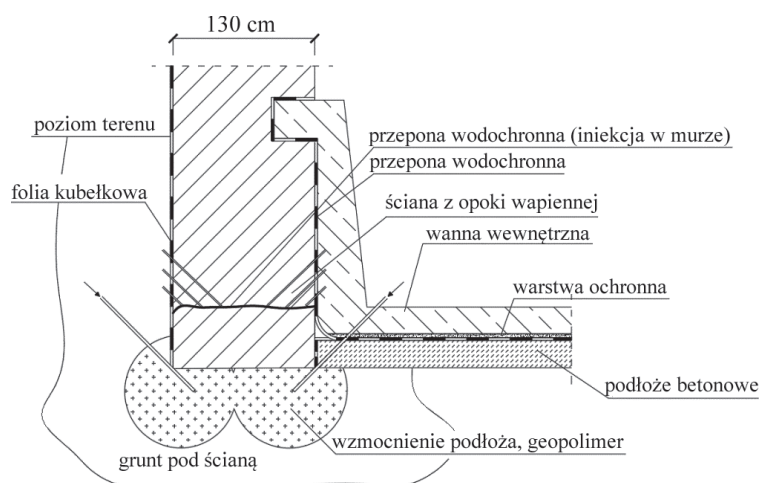
Schemat wykonania izolacji wodochronnych, wanny wewnętrznej i wzmocnienia gruntu pod ścianami [9]

Diagram of waterproofing, internal tank and soil reinforcement under the walls [9]

- wykonanie tzw. wanny wewnętrznej, w piwnicy, na betonowym podłożu, ułożono przepeloną izolacyjną wyprowadzoną na pionową powierzchnię ściany piwnicy, a następnie wykonano płytę żelbetową jako właściwą konstrukcję wanny (rysunek), a od strony zewnętrznej zastosowano izolację w postaci folii kubełkowej;

- w poziomie posadowienia ścian wykonanie iniekcji geopolimerowej z wykorzystaniem emulsji ekspansywnej (rysunek) z jednoczesną iniekcją hydrofobową stanowiącą membranę wodochronną w murze i umożliwiającą osuszenie muru; zastosowanie tej metody wynikało z powodu naruszenia struktury gruntu wywołanego napływem wód gruntowych oraz z powodu znacznego zawilgocenia murów w piwnicach, zastosowanie iniekcji umożliwiło zatrzymanie transportu wilgoci wewnątrz muru, wywołanego podciąganiem kapilarnym;
