# Rewaloryzacja, adaptacja i rozbudowa wrocławskiego secesyjnego budynku handlowego Modehaus M. Gerstel z początku XX w.

*Revalorization, adaptation, and extension of the early 20th century Wroclaw secessionist Modehaus M. Gerstel commercial building*

DOI: 10.15199/33.2022.11.21

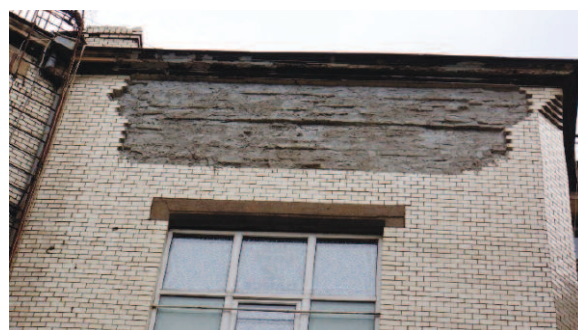
Stwierdzone spękania i rysy wynikają z osłabienia muru w wyniku działania zawilgocenia i korozji oraz długoletniej eksploatacji, powodującej osłabienie wytrzymałości cegły i zaprawy muru (fotografia 2). Rys wewnątrz budynku jest niewiele, mają one nieregularny charakter i występują w miejscach o najmniejszej sztywności konstrukcyjnej. Ich szerokość rozwarcia obejmuje zakres od 0,1 do ok. 5 mm. Biorąc pod uwagę ogólny dostateczny stan techniczny budynku, nie mają one istotnego wpływu na konstrukcję i stan jej bezpieczeństwa. Ważne natomiast, ze względu na warunki użytkowania, są zawilgocenia konstrukcji stykających się z gruntem spowodowane brakiem lub uszkodzeniem izolacji oraz brakiem opaski przyściennej.

Fot. 2. Duże ubytki okładziny licowej ściany elewacji wschodniej dziedzińca, widok przed rozpoczęciem prac rewaloryzacyjnych

- naprawa uszkodzeń elewacji licowej przez wstawianie cegieł klinkierowych dopasowanych kolorystycznie do istniejącej elewacji;
