# Skutki nieprawidłowego wzmocnienia filarów w obiekcie zabytkowym

## *Consequences of incorrect strengthening of pillars in a heritage building*

**Streszczenie.** Jedną z metod wzmocnienia filarów murowanych z cegły było zastosowanie żelbetowej obudowy filara. W artykule przedstawione są negatywne skutki zastosowania takiego rozwiązania na przykładzie filarów w ratuszu w Żarach. Obecnie w żelbetowej obudowie filarów oraz w filarach z cegły i na sklepieniach występują liczne rysy o różnym charakterze, różnej szerokości i długości. Rysy te powstały najczęściej w wyniku działania sił rozciągających towarzyszących ekspansji obudowy żelbetowej filarów spowodowanej korozją zbrojenia.

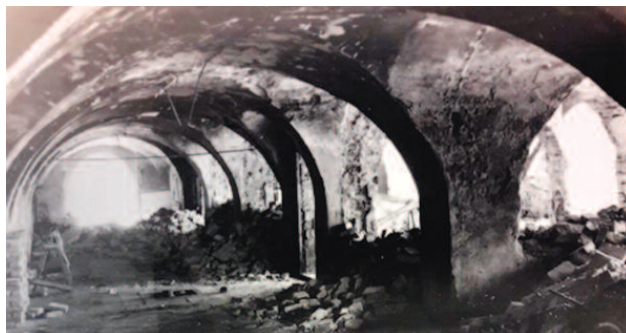
Fot. 1. Fragment pomieszczenia C1 (stan 1962 r.) [5]  
Photo 1. Fragment of the room C1 (state 1962) [5]

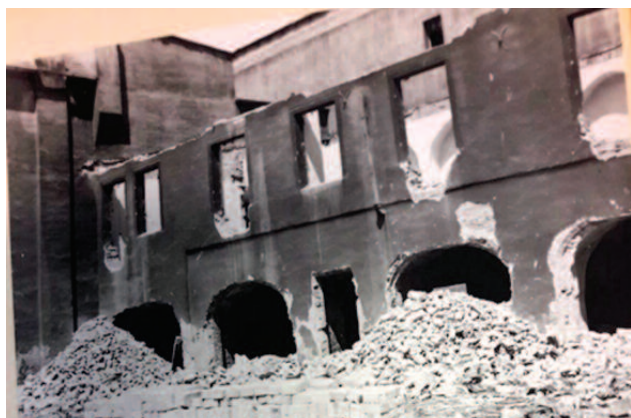
Fot. 2. Fragment elewacji południowej (stan 1962 r.) [5]  
Photo 2. Fragment of the south facade (state 1962) [5]

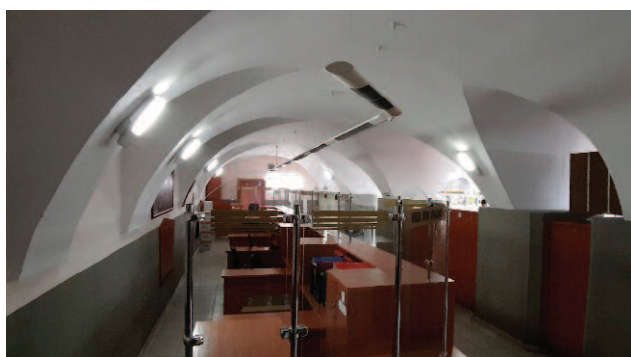
Fot. 4. Fragment pomieszczenia C1 – stan aktualny [8]  
Photo 4. Fragment of the room C1 – current state [8]

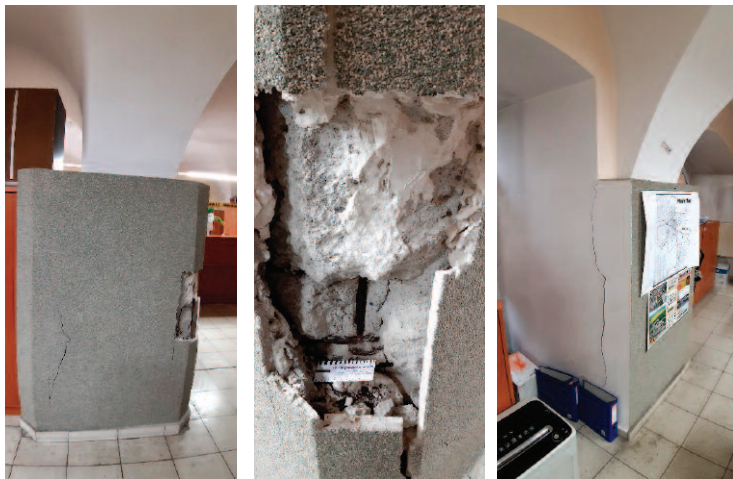
Największe uszkodzenia stwierdzono w żelbetowych obudowach filarów ceglanych (fotografia 5). W obudowach występują pionowe rysy o bardzo dużej rozwartości – od kilku do nawet kilkunastu milimetrów. Jednocześnie, w większości filarów ceglanych, powyżej obudów żelbetowych rys nie ma, a jeżeli są, to ich szerokość jest bardzo mała (nie przekracza 1 mm). Oznacza to, że przyczyną powstania szerokich rys w obudowach są warunki występujące wewnątrz obudów. Natomiast nie są one z pewnością wynikiem przeciążenia słupów, ponieważ wówczas w filarach musiałyby być pionowe rysy o takiej samej szerokości.

Fot. 5. Uszkodzenia opasek żelbetowych [8]  
Photo 5. Damage to reinforced concrete bands [8]

Szerokość rys w wyprawach gipsowych filarów i sklepień jest bardzo mała. Ponadto nie ulegała ona zmianom w analizowanym okresie. Rysy te powstały najczęściej w wyniku działania sił rozciągających towarzyszących ekspansji obudowy żelbetowej filarów, spowodowanej korozją zbrojenia.

**Przyczyną uszkodzeń i zarysowania żelbetowych obudów filarów jest korozja prętów zbrojenia,** będąca efektem dużego zawilgocenia filarów i obudów oraz znacznego obniżenia odczynu pH betonu, który w otulinie zbrojenia wynosił 7. Poniżej  $\text{pH} = 9,5$  rozpoczyna się korozja stali zbrojeniowej. Objętość produktów korozji jest kilkakrotnie większa niż materiału wyjściowego. Powoduje to wzrost naprężeń rozciągających w otulinie, czego efektem jest zarysowanie powierzchni elementu, a w konsekwencji przyspieszenie procesu degradacji prętów zbrojenia i betonu. Tak więc produkty korozji prętów zbrojeniowych spowodowały zarysowanie i uszkodzenia obudowy żelbetowej.

**Aktualny stan techniczny elementów murowanych ścian, filarów i sklepień pomieszczenia C1 nie zagraża bezpieczeństwu użytkowania tego pomieszczenia i całego budynku.** Obudowy żelbetowe filarów ceglanych mogą być usunięte pod warunkiem spełnienia określonych wymagań i zaleceń. Usunięcie obudów filarów musi być poprzedzone wcześniejszym przeprowadzeniem dodatkowych badań geotechnicznych gruntu oraz określeniem sposobu podparcia filarów ceglanych i poziomu ich posadowienia.
