Analiza uszkodzeń powstałych w wyniku nieodpowiedniego wyburzenia ścian w budynku wielorodzinnym

Analysis of damage caused by inadequate wall demolition in a multi-family building

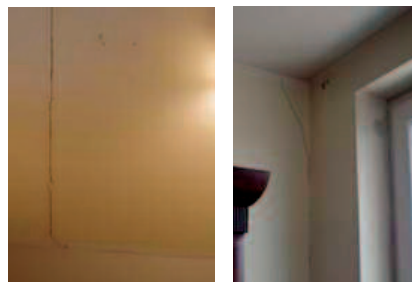
Na początku 2019 r. w lokalu usługowym na parterze budynku, w skrajnej klatce, rozpoczęto modernizacyjne prace budowlane polegające na wyburzeniu, za pomocą narzędzi elektrycznych, części wewnętrznych ścian działowych, poprowadzeniu nowej wentylacji i wymurowanie nowych ścian. Prace wyburzeniowe rozpoczęto z wykorzystaniem elektronarzędzi, wywołujących znaczne drgania przekazywane na konstrukcję budynku. Lokatorzy mieszkań, w obrębie przedmiotowej klatki, zgłosili wiele pojawiających się nieprawidłowości i uszkodzeń, m.in.: zarysowań, pęknięć, licznych odspojień ścian od konstrukcji, co zmusiło wykonawcę robót do ich wstrzymania. Podczas wizji lokalnej nie stwierdzono istotnych uszkodzeń w stropach, co świadczy o tym, że stan graniczny nośności i bezpieczeństwo konstrukcji zostały zachowane. Nie został natomiast zachowany stan graniczny użytkowości, o czym świadczą liczne rysy i pęknięcia ścian w postaci rys i pęknięć oraz szczelin między ścianami nośnymi a ścianami działowymi opartymi na stropach (fotografia 1).

Fot. 1. Uszkodzenia w obrębie ścian i stropów
Photo 1. Damages within walls and ceilings

Obserwacje ścian działowych wykazały, że główną przyczyną uszkodzeń były ugięcia stropów przekraczające wartości dopuszczalne. Potwierdziły to pomiary ugięć stropów wykonane metodą geodezyjną, a otrzymane ugięcia stropów

■ ugięcie stropu nad parterem przekroczyło wartość dopuszczalnego ugięcia stropu (wartość dopuszczalna 12,3 mm) i dochodziła do 17,5 mm. Tak duże ugięcie jest konsekwencją przyjętego sposobu podparcia stropu, ponieważ ściany działowe na parterze podpierały częściowo strop przed ich wyburzeniem;

Na podstawie otrzymanych wyników pomiarów stwierdzono, że przekroczenie ugięcia dopuszczalnego nie jest duże, natomiast jego skutki są znaczne, m.in. występują liczne uszkodzenia (rysy, pęknięcia) w ścianach opartych na stropach. Dwudziestoletnie użytkowanie budynku posadowionego na niezbyt stabilnym podłożu oraz nieprawidłowo prowadzone roboty wyburzeniowe i rozbiórkowe przyczyniły się do reologicznego ugięcia stropów i oparcia ich na ścianach działowych. W wyniku nieumiejętnej rozbiórki ścian działowych (podpierających strop), nad parterem nastąpiła zmiana schematu podparcia i obciążenia. Z tego powodu na ścianach wyższych kondygnacji pojawiły się nadmierne naprężenia i uległy one zarysowaniu. Uszkodzenia te najczęściej występowały pomiędzy ścianami a stropami oraz między ścianami działowymi a nośnymi.

Na liczne zarysowania i wykruszenia tynków wzdłuż rys miały również wpływ drgania oraz vibracje wywołane nieodpowiednio wykonywanymi robotami rozbiórkowymi na parterze. Podczas wyburzania tych ścian, mających styczność ze stropem, za pomocą elektronarzędzi, wywołujących duże drgania przekazywane na konstrukcje, nie

wykonano podparcia stropów przy demontowanych ścianach i/lub nie zastosowano ręcznej rozbiórki ściany i dlatego nastąpiło zarysowanie ścian na kolejnych kondygnacjach. Drgania spowodowały dodatkowo pojawienie się licznych rys na wyższych kondygnacjach w tych elementach, w których stan naprężenia był bliski wartościom granicznym.

była wcześniej usunięta, mimo że powstały przed prowadzonymi pracami na parterze. Zaproponowano następujący sposób likwidacji rys, szczelin w ścianach i na połączeniach ścian działowych ze ścianami nośnymi:

- styki pionowe między ścianami działowymi a ścianami nośnymi należy

skotwić, stosując łączniki na wysokości: 20 cm pod stropem górnym, 70 cm od stropu oraz 150 cm od stropu górnego;

- jako kotwy należy zastosować śruby stalowe rozprężne wkręcane pod kątem lub wygięte pod kątem 90° ocynkowane płaskowniki o grubości 4 mm, mocowane w wykutych wnękach w trzech poziomach;
- rysy należy poszerzyć i po zagruntowaniu wypełnić masą szpachlową wzmocnioną włóknami szklanymi, tynkiem lub gipsem;
- uszkodzone płytki ceramiczne w pomieszczeniach należy skuć i zamontować nowe.

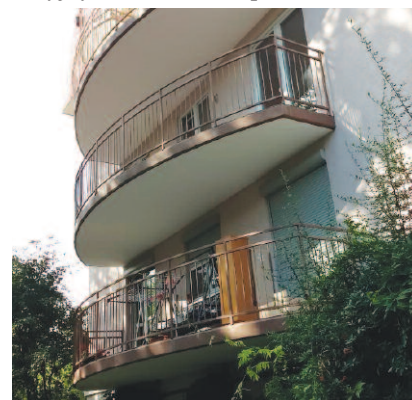
Należy też zwrócić uwagę na wykonanie płyt balkonowych o znacznych rozmiarach, połączonych ze stropem danej kondygnacji, zlokalizowanych na ścianie szczytowej przedmiotowego budynku (fotografia 2). Zmienny kształt płyty balkonu o rozpiętości od 1,40 do 2,00 m i znaczna jej długość wynosząca ok. 8,0 m mogły mieć wpływ na dodatkowe uszkodzenia ścian w mieszkaniach, na skutek nieodpowiedniej technologii robót rozbiórkowych i modernizacyjnych w lokalu na parterze.

Fot. 2. Elewacja analizowanego budynku
Photo 2. Elevation of the analysis building

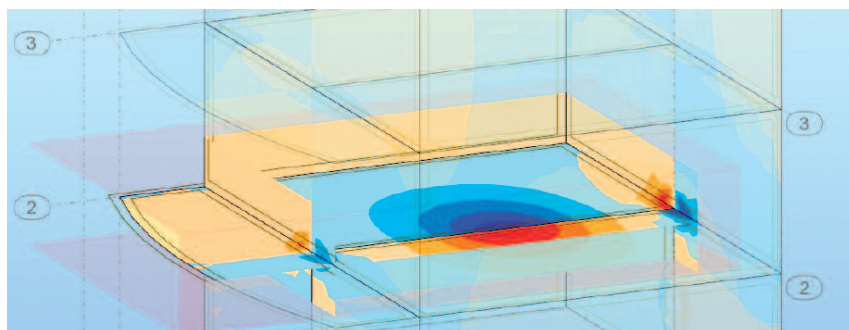
W celu wstępnego sprawdzenia wpływu obciążenia wyburzanej ściany siłą horyzontalną pochodzącą od młota wyburzającego (bijak uderzający ruchem posuwisto-zwrotnym, wywołując drgania), wykonano wiele symulacji, aby potwierdzić wzrost naprężeń na styku połączenia płyty balkonowej z płytą stropową oraz na stropie, nad podporami.

Podpora pośrednia, pomimo iż początkowo nie miała funkcji wsporczej, z czasem stała się elementem nośnym dla płyty znajdującej się wyżej i dlatego siły poziome zostały przekazane na wyższe stropy i ściany poprzeczne w budynku. Pomimo tego, że obliczenia dotyczyły sił nominalnych (na tym etapie niemożliwe było określenie dokładnego punktu przyłożenia siły oraz miejsca, od którego rozpoczęto wyburzenie) oraz siły, z jaką

działał młot, to jednak sam przebieg zwiększonych naprężeń dokładnie wskazuje miejsca krytyczne, w których zaobserwowano uszkodzenia ścian i stropów. Obliczenia wykonano w programie Autodesk Robot Structural Analysis Professional 2016. Otrzymane naprężenia przedstawiono na rysunkach 1 i 2.

Numer 2 i 3 oznaczają poziome osie konstrukcyjne w płaszczyźnie XY, odpowiednio na 2 i 3 poziomie (piętrze)
Rys. 1. Naprężenia w konstrukcji prostopadłe do kierunku działania siły na ścianę działową
Fig. 1. Stresses in the structure perpendicular towards the direction of the force acting on the partition wall

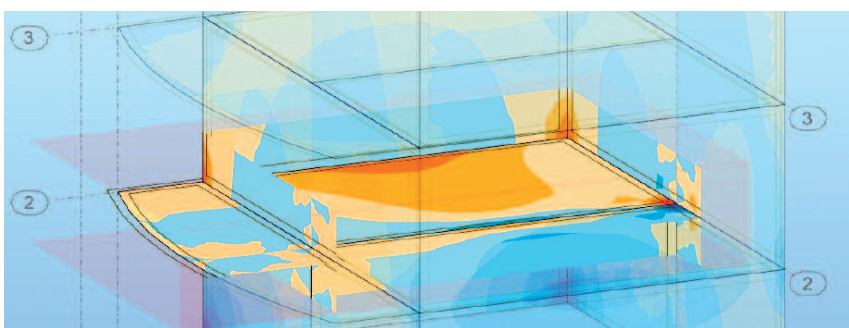
Numer 2 i 3 jak na rysunku 1
Rys. 2. Naprężenia w płycie równoległe do kierunku działania siły na ścianę działową
Fig. 2. Stresses in the slab parallel towards the direction of the force acting on the partition wall
