Błędy wykonawcze linii SN przyczyną destrukcji słupa energetycznego

MV line workmanship errors the cause of power pole destruction

W artykule przedstawiono przypadek destrukcji żerdzi elektroenergetycznej stanowiącej słup przelotowy w linii energetycznej SN.

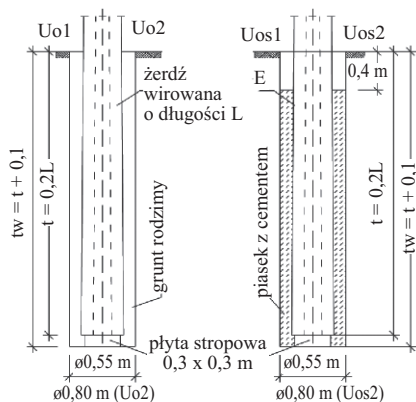
Rys. 1. Fundamenty słupowe Uo1 i Uo2 oraz Uos1 i Uos2

W fundamentach słupowych wykonywanych w gruntach słabych, gliniastych i łąkach przestrzeń między słupem a gruntem powinna zostać wypełniona piaskiem zmieszany z cementem (fundamenty Uos1 i Uos2 – rysunek 1). W przypadku gruntów mocnych i średnich można ją zasypać niespoistym gruntem rodzimym lub piaskiem ubijanym warstwami o grubości $0,2 \div 0,3$ m. W gruntach słabych można stosować fundamenty słupowe z płytami ustrojowymi U lub belkami B [6, 8]. Na rysunku 2 cyfrą 1 oznaczono płyty żelbetowe U-85 lub U-130, a cyfrą 2 ocynkowane obejmy stalowe mocujące płyty U z żerdzią. W gruntach pylastych pod żerdzią

Żerdź E15/4,3 została osadzona bezpośrednio w gruncie w otworze wierconym, a przestrzeń między słupem a gruntem zasypana niespoistym gruntem rodzimym ubijanym warstwami (rysunek 1). Średnica otworu wierconego pod żerdź E15/4,3 powinna wynosić $\varnothing 0,8$ m, ze względu na średnicę jej podstawy $D_p = 443$ mm. Głębokość posadowienia żerdzi w tym przypadku może być zmniejszona do $t = 0,16 \cdot 15,0 = 2,4$ m ze względu na grunty spoiste, które występują w strefie przebiegu linii energetycznej. Nadmierne odchylenie od pionu słupów w analizowanej linii energetycznej SN mogło powstać w wyniku błędów na etapie projektowania (niewłaściwa lub niepełna ocena nośności gruntu) i/lub wykonania posadowienia słupów (np.

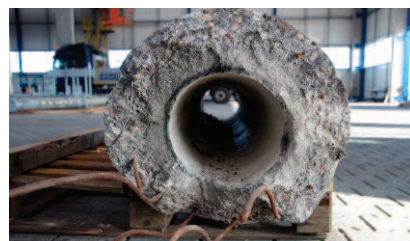
Fot. 2. Żerdź E15/4,3 od strony zniszczonej
Photo 2. The E15/4.3 pole from the damaged side

W strefie zniszczenia żerdzi grubość ścianki wyniosła $t = 112$ mm, a beton wirowany charakteryzował się zwartą strukturą, co świadczy o jego dobrej jakości w słupie. Zbrojenie sprężające zostało umieszczone prawidłowo w warstwie gruboziarnistego betonu z otuliną $c = 33 \div 34$ mm. W analizowanej strefie przekroju poprzecznego sześć drutów sprężających w strefie rozciąganej zostało zerwanych (o czym świadczą otwory po drutach – fotografia 3), a pozostałe sześć w strefie ściskanej betonu zostało powyginane (fotografia 2) i odcięte po złamaniu słupa. Zerwanie sześciu drutów sprężających w strefie rozciąganej świadczy o dużej wytrzymałości na ściskanie betonu wirowanego.

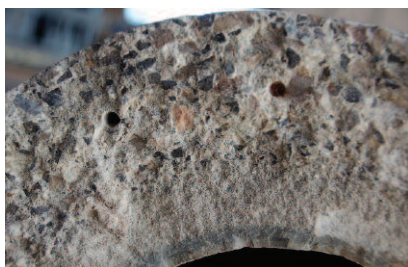
Fot. 3. „Puste” otwory po zerwanych drutach sprężających; widoczna jest uwarstwiona struktura betonu wirowanego
Photo 3. „Empty” holes after broken prestressing wires; the layered structure of spun concrete is visible

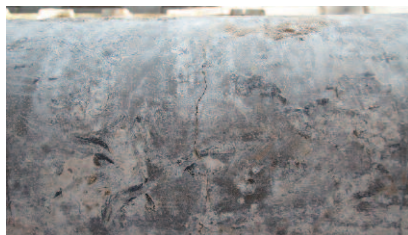
Na długości odziomkowego odcinka żerdzi E15/4,3 po stronie rozciąganej w odległości ok. 1,28 m od nasady stwier-

dzono rysę prostopadłą (fotografia 4) do osi żerdzi o szerokości rozwarcia $w = 0,8$ mm. Tak duża rozwartość rysy oraz zerwane ciągną w strefie rozciąganej świadczą o osiągnięciu granicy plastyczności w stali sprężającej (stąd zanik siły sprężającej w strefie odłamanej żerdzi z rysą $w = 0,8$ mm), a następnie zerwaniu sześciu drutów sprężających w strefie rozciąganej przekroju. Żerdź E15/4,3 uległa zatem zniszczeniu podczas zginania momentem w utwierdzeniu $M_n \geq 137,6$ kNm, co odpowiada sile wierzchołkowej $P_{nt} = 1,8 \cdot P_{kt} = 1,8 \cdot 5,97 = 10,75$ kN albo sile $P'_{nt} \geq 21,5$ kN w linii zaczepionej w odległości $0,5 \cdot 12,8 + 0,2 = 6,6$ m od szczytu.

Fot. 4. Rysa poprzeczna o szerokości $w = 0,8$ mm w odległości ok. 1,28 m od nasady świadcząca o przeciążeniu żerdzi podczas próby jej pionowania
Photo 4. A transverse crack with a width of $w = 0,8$ mm at a distance of about 1.28 m from the base of the pole proving its overload during the verticalization attempt of the pole

Obraz zniszczenia żerdzi E15/4,3 można odtworzyć na podstawie oględzin części odziomkowej o długości ok. 1,8 m. Żerdź doznała najpierw znacznego wyężenia zgięciowego podczas próby pionowania przy użyciu liny zaczepionej do części nadziemnej, o czym świadczy rysa poprzeczna do osi żerdzi (fotografia 4) zlokalizowana po stronie rozciąganej przekroju. Rysa ta wskazuje na osiągnięcie przez druty sprężające naprężeń plastycznych. Przy dalszym obciążaniu żerdź uległa złamaniu w wyniku zerwania sześciu drutów sprężających w strefie rozciąganej przekroju oraz wykruszeniu się betonu strefy ściskanej podczas upadku odłamanej części nadziemnej. Pozostałe sześć drutów w strefie ściskanej zostało powyginane wskutek obrotu części nadziemnej w stosunku do odziomka. Zatem, aby zniszczyć żerdź E15/4,3 ze zbrojeniem jak w projekcie [9], należało przyłożyć w szczycie żerdzi siłę niszczącą $P_{nt} = 10,75$ kN, która jest o 38,8% większa od siły $P_n = 1,8 \cdot P_k = 1,8 \cdot 4,3 = 7,74$ kN deklarowanej przez producenta. Podczas pionowania przy użyciu liny bez kontroli siły w linii, bardzo łatwo można żerdź przeciążyć albo zniszczyć. Należy zauważyć, że obraz zniszczenia żerdzi E15/4,3 (zerwanie drutów sprężających w strefie rozciąganej) świadczy o dużej wytrzymałości na ściskanie betonu w żerdzi.

Należy podkreślić, że winę za złamanie słupa przelotowego nr 12 w napowietrznej linii SN wykonanego z żerdzi E15/4,3 ponosi ekipa realizująca tzw. pionowanie słupów. Zastosowana „technika siłowego” pionowania słupów w linii jest błędna i prowadzi do uszkodzeń lub zniszczenia słupów. W celu wyeliminowania podobnych zdarzeń należy przeszkolić projektantów w zakresie posadawiania słupów energetycznych z betonu wirowanego, a także uczulić na potrzebę przeprowadzania z odpowiednią częstotliwością badań geotechnicznych

wzdłuż trasy projektowanej linii energetycznej. Przeszkolone powinny zostać także ekipy montujące słupy jednożerdziowe z betonu mocowane bezpośrednio w gruncie w celu wyeliminowania błędnego ich posadawienia w postaci wychyleń od pionu.
