# Pęknięcie ścian wypełniających w budynku szkieletowym

## *Cracking of infill walls in a frame building*

DOI: 10.15199/33.2022.11.39

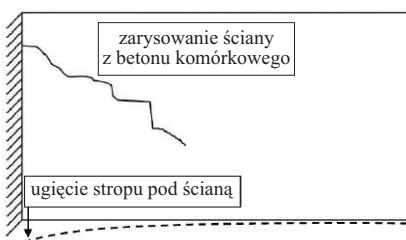
**Rys. 1. Zarysowanie ukośne ściany działowej wewnątrz mieszkaniowej w obszarze połączenia ze ścianą międzymieszkaniową**  
*Fig. 1. Diagonal scratching of the partition wall inside the apartment in the area of connection with the interhousing wall*

Miejsca zarysowań i pęknięć usystematyzowaliśmy w grupy. Do najczęściej występujących należą **rysy ukośne ścian z betonu komórkowego kierowane w dół**, występujące na części ich długości, rozpoczynające się w górnej części, w miejscu połączenia ze ścianą przyległą o większej masie i sztywności (rysunek 1). Miejscami występują dwie rysy ukośne w układzie równoległym, jedna pod drugą. **Drugim charakterystycznym obszarem zarysowania jest połączenie ściany z betonu komórkowego ze stropem** (rysunek 2). Zarówno

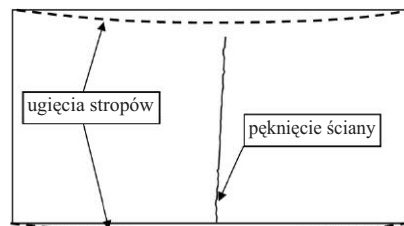
w ścianach wewnątrz mieszkaniowych z betonu komórkowego, jak i w ścianach międzymieszkaniowych wykonanych z pustaków betonowych występują także **rysy pionowe** (trzecia grupa), czasem w środkowej części, a czasem przy pionowych krawędziach ścian przyległych i elementach wypełniających (rysunek 3).

**Rys. 3. Rysy pionowe w środkowej strefie ścian murowanych lub rzadziej, w strefie przy połączeniu ze ścianą przyległą**

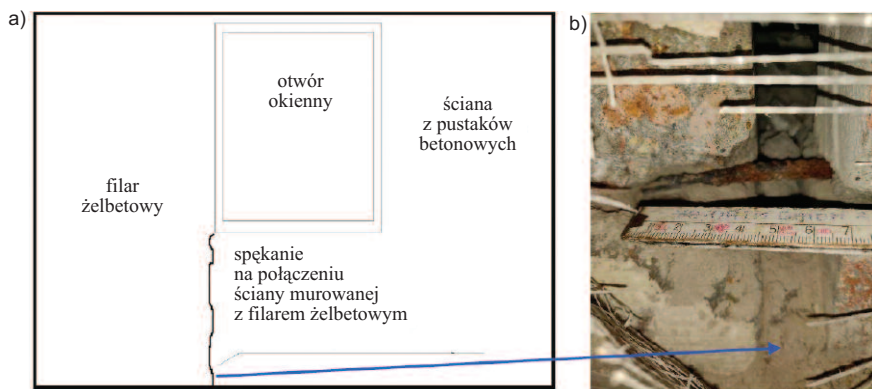
3 – 4 cm w otwory nawiercone w filarach żelbetowych i ułożono w spoinach wspornych murów wypełniających z pustaków betonowych. Wykonano w ten sposób po jednym kotwieniu w każdej spoinie wspornej muru. Powierzchnię ścian pokryto gipsową zaprawą tynkarską zbrojoną siatką z włókna szklanego w linii styku. W miejscach połączeń wystąpiły spęknięcia o rozwarości do 1 mm (rysunek 4).

Rys. 4. Pęknięcie na styku filarka konstrukcyjnego i ściany wewnętrznej wypełniającej: a) szkic miejsca zarysowania; b) odkrytki w miejscu kotwienia

Połączenie nienośnych ścian zewnętrznych z międzyokiennymi filarami żelbetowymi należy wykonać w sposób sztywny, np. przez wklejenie chemiczne prętów kotwiących w elementy konstrukcyjne. Dodatkowo ściany wypełniające powinny być zbrojone w spoinach wspornych strefy rozciąganej. Ilość potrzebnego zbrojenia można wyznaczyć, przyjmując, że całkowite naprężenie rozciągające powinno być przejęte przez stal zbrojeniową. W zależności od wymiarów geometrycznych, ściany oblicza się jako elementy belkowe lub belki wysokie wolno podparte [7].

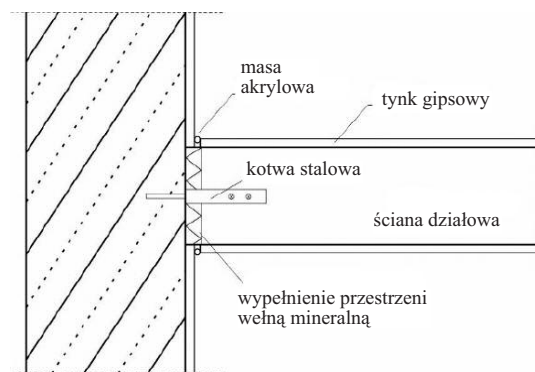
Rys. 5. Kotwienie pośrednie ściany działowej – przekrój poziomy przez spoinę wsporną

W celu zapobiegania pękaniu ścian na skutek deformacji postaciowych od sił działających na ich krawędzie pionowe zaleca się wykonanie połączeń elastycznych. W przypadku, gdy konieczne jest skotwienie ściany wzdłuż tej krawędzi, można zastosować rozwiązanie przedstawione na rysunku 5.
