Badanie zbrojenia stropów monolityczno-prefabrykowanych parkingu metodą elektromagnetyczną

Examination of reinforcement of monolithic-precast car park ceilings with the use of electromagnetic method

DOI: 10.15199/33.2022.12.03

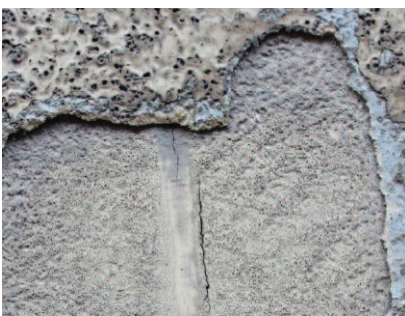
Fot. 1. Rozwój rysy naprawionej na górnej powierzchni stropu poziomu +3,00. Położenie rysy oznaczono literą „A” na rysunku 2

Photo 1. The development of the repaired crack on the upper surface of the ceiling level +3,00. The position of the crack is marked with the letter „A” in Figure 2

Stwierdzono także ubytki posadzki żywicznej (fotografia 1) oraz pęcherze. Na spodzie stropów widoczne są przecieki wody zarobowej przez szczeliny między płytami i przez dylatacje. Na wielu płytach występują rysy równoległe lub prostopadłe do ich rozpiętości albo rysy tworzące siatkę, jak na fotografii 3. Przedstawione na fotografii 4 rysy, ich lokalizacja i przebieg oraz zaobserwowane na płytach zabrudzenia i ubytki betonu na krawędzi wskazują, że powstały wskutek uderzenia o podporę tymczasową.

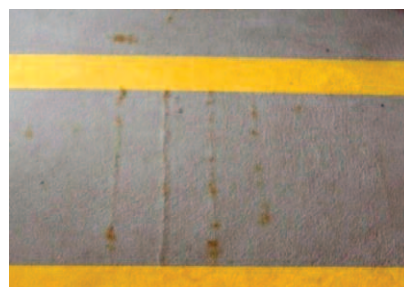
Fot. 2. Rysy w obszarach przysłupowych. Położenie rys oznaczono literą „B” na rysunku 2

Photo 2. Cracks in the area around columns. The position of the cracks is marked with the letter „B” in Figure 2

Oględzinom poddano wszystkie stropy wewnętrzne oraz strop wieńczący obiekt. Uszkodzenia opisane m.in. w [4] zostały stwierdzone na powierzchniach górnych i dolnych stropów. Najliczniej na powierzchni górnej występują rysy. W obszarach przeszłowych biegną na ogół równoległe do dłuższych krawędzi płyt Filigran, bezpośrednio nad stykiem płyt lub w połowie ich szerokości. Największe rysy nadstykowe pojawiły się na stropie ostatniej kondygnacji. Zarysowanie ma charakter postępujący, o czym świadczy wydłużanie się rys i powstawanie nowych odcinków w otoczeniu rysy po naprawie (fotografia 1). Występują również rysy odchodzące promieniście od słupów skrajnych, przechodzące w rysy na attykach oraz rysy w strefach przysłupowych bezpośrednio nad prętami zbrojenia, ze śladami korozji (fotografia 2).

Wykonano pomiar otuliny zbrojenia górnego stropu poziomu $\pm 0,00$ m w miejscu występowania rys w pobliżu słupa (fotografia 2), wokół którego warstwa nadbetonu była najgrubsza ze względu na ukształtowanie spadku odwadniającego. Fragmenty obrazu z najmniejszą pomierzoną otuliną pokrywa-

ją się z położeniem rys. Lokalizacja sygnału, zmierzona grubość otuliny i wskazana w analizie średnica sugeruje, że wykryto pręty dozbrajające płytę wokół słupa (fragmenty z najmniejszą otuliną) oraz zbrojenie górne siatkowe ułożone w nadbetonie. Najgrubsza otulina została zmierzona w kierunku spadku. Z analizy dokumentacji rysunkowej i fotograficznej wynika, że w omawianym obszarze rysy powstały w miejscu zakładu siatek zbrojenia górnego. Rozstaw zbrojenia jest dość regularny i wynosi w jednym kierunku ok. 10 cm (pręty równoległe do osi P z rysunku 2), a w drugim ok. 15 cm (pręty równoległe do osi X z rysunku 2).

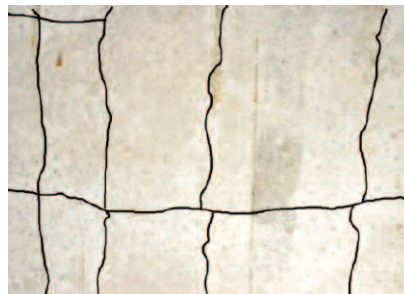
Fot. 3. Rysy tworzące siatkę na dolnej powierzchni stropu poziomu +3,00. Położenie rys oznaczono literą „C” na rysunku 2

Photo 3. Cracks forming a grid on the upper surface of the ceiling level +3,00. The position of the cracks is marked with the letter „C” in Figure 2

Na dolnej powierzchni płyt stwierdzono rysy o kierunku zgodnym z kierunkiem ułożenia zbrojenia, powstałe w wyniku nadmiernych odkształceń skurczowych oraz rysy biegnące pod różnym kątem względem krawędzi, które mogły powstać wskutek uderzenia płyt o podpory podczas montażu. Maksymalna szerokość rys wynosi ok. 0,2 mm i nie przekracza dopuszczalnej szerokości.

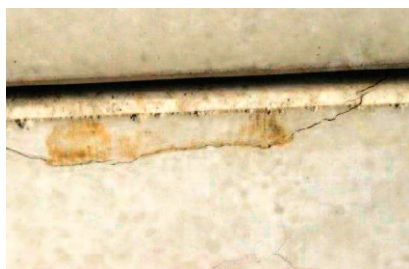
Fot. 4. Rysy w płytach Filigran stropu poziomu +3,00 od uderzenia o podporę tymczasową. Położenie rys oznaczono literą „D” na rysunku 2

Photo 4. Cracks in the Filigree panels on the ceiling level +3,00 caused by an impact against a temporary support. The position of the cracks is marked with the letter „D” in Figure 2
