Błędy projektowe i wady wykonawcze przyczyną zarysowań konstrukcji żelbetowej płyty stropodachu na zabytkowej baterii pieców koksowniczych

Design errors and execution defects as a cause of cracking of reinforced concrete flat roof slab constructed on a historic battery of coke ovens

DOI: 10.15199/33.2023.01.01

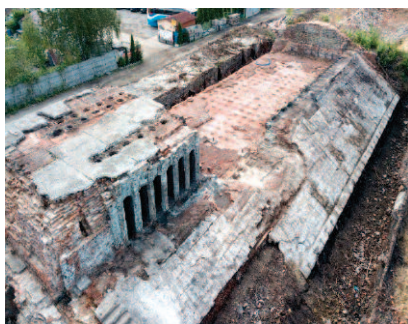
Fot. 1. Bateria pieców koksowniczych: widok z góry na oczyszczony strop ceglany
Photo 1. Battery of coke ovens: top view for the cleaned brick ceiling

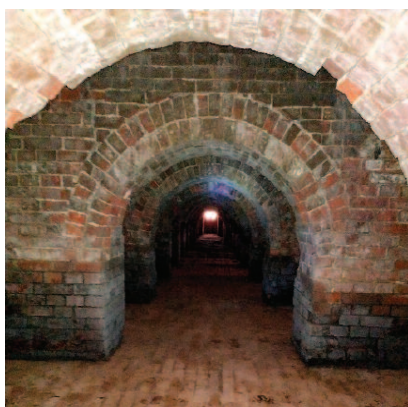
2-4/C-P). Obie części baterii pieców zostały wykonane jako elementy murewane w formie sklepień kolebkowych, połączonych podłużnymi i poprzecznymi tunelami (fotografia 2). Część A tworzy 18 sklepień opartych na ścianach grubości 65 cm, których rozstaw osiowy wynosi 201 cm. Część B tworzy 14 sklepień kolebkowych opartych

Fot. 2. Sklepienia kolebkowe i korytarz
Photo 2. Barrel vaults and the corridor

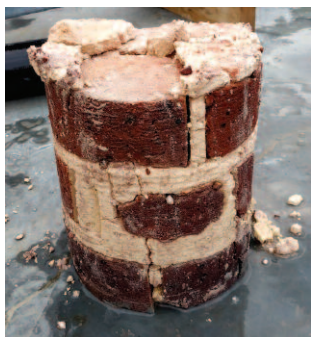
Na podstawie wykonanych odwiertów rdzeniowych (fotografia 3) ustalono, że na sklepieniach kolebkowych dolnej baterii pieców ukształtowany jest strop z uło-

Fot. 3. Odwiert rdzeniowy przez strop ceglany
Photo 3. Core drilling through a brick ceiling

zonych na płasko kilku warstw cegieł pełnych powiązanych zaprawą. Bateria pieców, przed pracami związanymi z wykonaniem płyty stropodachu, została oczyszczona z materiału biologicznego i zabrudzeń. Uzupełniono brakujące fragmenty cegieł i przemurowano elementy najbardziej uszkodzone. W części baterii wprowadzono dodatkowe usztywnienia ścian. Nad korytarzem pomiędzy osiami 2 – 3 nie odtwarzano zniszczonego sklepienia – ten fragment baterii pieców przykryto bezpośrednio żelbetową płytą stropodachu (tylko w obszarze korytarza płyta stropodachu jest widoczna od spodu).

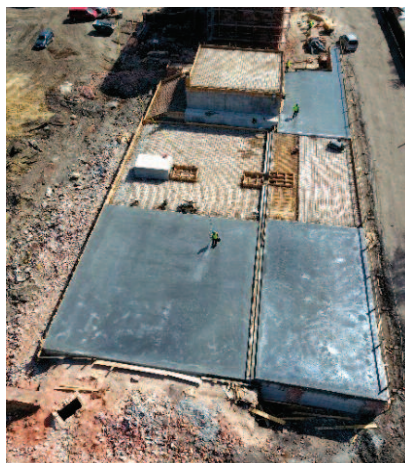
Fot. 4. Dylatacje płyty stropodachu
Photo 4. Dilatation flat roof slab

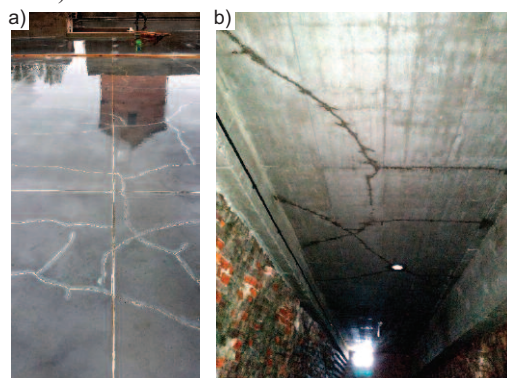
Analizując dostępną dokumentację projektową, stwierdzono w niej następujące nieprawidłowości, które przyczyniły się do powstania zarysowań i pęknięć na całej powierzchni płyty (fotografia 5):

Fot. 5. Zarysowania żelbetowej płyty stropodachu: a) rysy widoczne na całej powierzchni płyty; b) rysy widoczne od spodu płyty korytarza

Photo 5. Cracking of the reinforced concrete flat roof slab: a) cracks visible over the entire surface; b) cracks corridor visible on the bottom side

- płytę stropodachu zaprojektowano bezpośrednio na warstwie betonu podkładowego; nie zastosowano warstwy poślizgowej, w wyniku czego zablokowano możliwość jej swobodnego przesuwu na styku z warstwą betonu podkładowego, również sztywno połączonego ze stropem ceglany;

- w wyniku zablokowania możliwości swobodnego przesuwu płyty zaprojektowane dylatacje pełne oraz pozorne okazały się nieskuteczne, o czym świadczą pojawienie się rys równoległych

do dylatacji, również w bardzo bliskiej odległości od niej;

- dylatacje w płycie nie zostały wykonane w belkach: BL4 (oś 0), BL3 (oś 2) i BL1 (oś 1) – belki wykonano jako ciągłe na całej długości, co spowodowało dodatkowy brak możliwości odkształceń i nieskuteczność dylatacji zaprojektowanych w płycie;

- zbrojenie górne płyty ułożono poziomo, a warstwę spadkową ukształtowano w grubości otuliny. Takie rozwiązanie projektowe wymusiło konieczność zastosowania w płycie otuliny nawet 90 mm. Tak duża otulina zbrojenia jest bardzo podatna na zarysowania, zwłaszcza w płycie stropodachu, która poddana jest działaniu dużych obciążeń termicznych i skurczowych;

- w części B płyty, w trakcie korytarzowym pomiędzy osiami 2 – 3 (w środku na szerokości 1 m i długości 43 m), nie zaprojektowano zbrojenia górnego płyty, a dołem w kierunku podłużnym przyjęto tylko pręty rozdzielcze #6 co 20 cm. W projekcie założono, że płyta korytarza oparta jest na belkach podłużnych w osi 2 i 3 i pracuje jednokierunkowo tylko na zginanie. Płyta powinna być zbrojona górną i dołną na całej powierzchni co najmniej siatką zbrojenia minimalnego, ponieważ w wyniku oddziaływań termiczno-skurczowych może być rozciągana oraz zginana zarówno górną, jak i dołną;

- zastosowana przez projektanta siatka zbrojenia w postaci prętów #12 co 25 cm = 4,52 cm²/m nie spełnia wymagań normowych, dotyczących minimalnego zbrojenia ze względu na zarysowanie – dotyczy to obszarów płyty o grubości większej niż 17 cm;

- występujące w dolnej płycie dwa naświetla w osi N⁷ i J nie zostały oddylatowane od płyty stropodachu. Dodatkowo w płycie stropodachu, w narożach naświetli, nie zastosowano dodatkowego zbrojenia prostokątnego do dwusiecznej kąta (przez analogię do zbrojenia naroży otworów). Brak dylatacji oraz dodatkowego zbrojenia spowodował powstanie rys ukośnych w narożach.

Próby iniekcji rys nie zostały zaakceptowane przez inwestora jako docelowa naprawa płyty stropodachu, która miała jednocześnie pełnić funkcję posadzki. Oprócz iniekcji rys zalecono wykonanie posadzki żywicznej na uszkodzonej płycie, zdolnej do mostkowania rys i pęknięć, zarówno w dodatniej, jak i ujemnej temperaturze. Tego typu rozwiązania często stosowane są w przypadku naprawy posadzek przemysłowych [5]. Zapewniają one również właściwą odporność na poślizg.

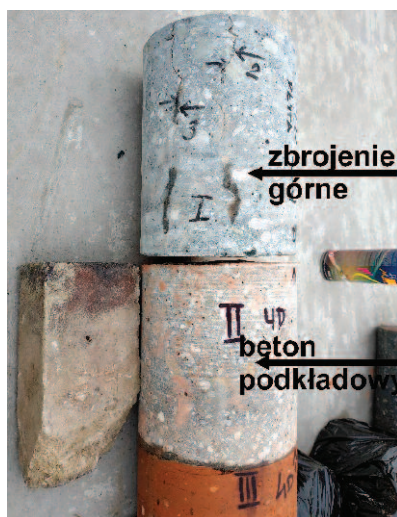
próbek betonu. Na podstawie przeprowadzonych badań i analiz stwierdzono, że: otulina zbrojenia górnego w płycie wynosiła nawet 17 cm (fotografia 6), co potwierdzają wykonane odwierty rdzeniowe oraz skanowanie zbrojenia; grubość płyty jest większa od założonej w dokumentacji projektowej nawet o ok. 10 cm; płytę wykonano z betonu klasy C40/50 zamiast zaprojektowanej C25/30; dylatacje pozorne nie zostały wykonane bezpośrednio po stwardnieniu betonu; płyta nie była właściwie pielęgnowana. Wykonanie płyty o znacznie większej grubości oraz zastosowanie przez wykonawcę betonu o trzy klasy wyższego wiąże się z koniecznością zastosowania większej ilości zbrojenia minimalnego. Zakładając zwiększoną grubość płyty oraz zastosowanie betonu klasy C40/50, zbrojenie minimalne, przyjęte na etapie projektowania, powinno być zwiększone co najmniej dwukrotnie.

Fot. 6. Odwiert rdzeniowy przez płytę stropodachu i beton podkładowy – otulina zbrojenia górnego ma 17 cm

Photo. 6. Core drilling through flat roof slab and lean concrete – top reinforcement cover equal to 17 cm
