Warszawskie Koloseum – analiza budynku dawnego zbiornika na gaz

Warsaw Coliseum – analysis of the historic gas tank

DOI: 10.15199/33.2023.02.03

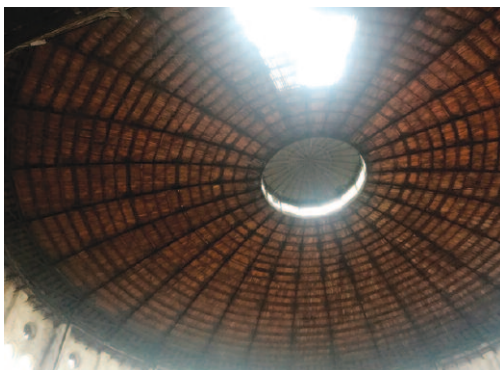
Ciekawym fragmentem całej konstrukcji jest dach (fotografia 4), z nietypową geometrią w postaci stalowej kopuły z wypiętrzoną świetlikiem w centralnej części. Elementem obrazującym zmiany technologiczne w budownictwie jest np. sposób wykonywania kształtowników stalowych typu T. W czasach wznoszenia konstrukcji dachu jedynym sposobem na wykonanie dźwigara dachowego o przekroju teowym było połączenie za pomocą nitów L 80 x 80 x 8 i płaskownika 240 x 10. Do płatwi drewnianych przymocowane zostało deskowanie pełne oraz warstwa izolacji termicznej i przeciwwodnej. Elementy nowego poszycia dachowego zostały niedawno wykonane w trakcie remontu.

Fot. 4. Konstrukcja dachu wraz ze świetlikiem
Fot. archiwum autorów
Photo 4. Roof construction with skylight
Photo by authors archive

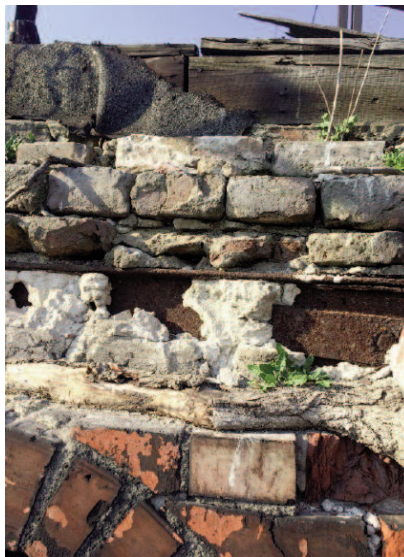
Od wielu lat budynki były narażone na działanie niekorzystnych warunków atmosferycznych, także od wewnątrz przez nieszczelne pokrycie dachu. Taki stan spowodował liczne problemy zwią-

zane z korozją biologiczną zaprawy i cegieł w górnej części budynku (fotografia 5). Efekt utlenienia się stali w postaci rdzawego nalotu [18 ÷ 20] pokazano na fotografii 6. Wżery rdzy znajdują się na większości powierzchni stalowych profili. Można też zaobserwować znaczną degradację stali nie tylko na konstrukcji dachu, lecz też na belkach stalowych będących częścią gzymsu (fotografia 7). Warto wspomnieć o spróchniałych elementach drewnianych, z których wykonane zostały fragmenty dachu. Drewno wykorzystano do wykonania pełnego deskowania połaci oraz płatwi dachowych.

Fot. 5. Korozja biologiczna cegieł i zaprawy oraz stalowego elementu obwodowego
Fot. materiały od inwestora
Photo 5. Biological corrosion of bricks and mortar and steel peripheral element
Photo by Investor archive

W ramach prac konserwacyjnych wymieniono poszycie dachowe, naprawiono elewację i wykonano odwodnienie. Były to prace zabezpieczające, lecz dzięki nim konstrukcja może oczekiwać na kolejne etapy modernizacji przy minimalnym ryzyku powstawania uszkodzeń muru i stali przez wodę wnikającą przez nieszczelny dach.

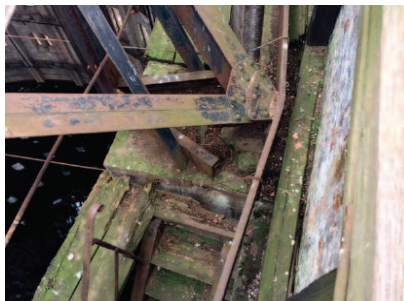
Fot. 6. Utlenienie się stali na więzarach dachowych
Fot. materiały od inwestora
Photo 6. Oxidation of steel on roof trusses
Photo by Investor archive

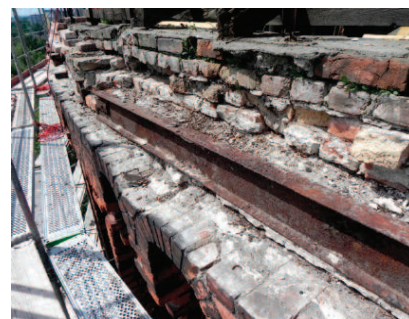
Fot. 7. Wżery rdzy na belce w gzymsie
Fot. materiały od inwestora
Photo 7. Rust pits on the beam in the cornice
Photo by Investor archive

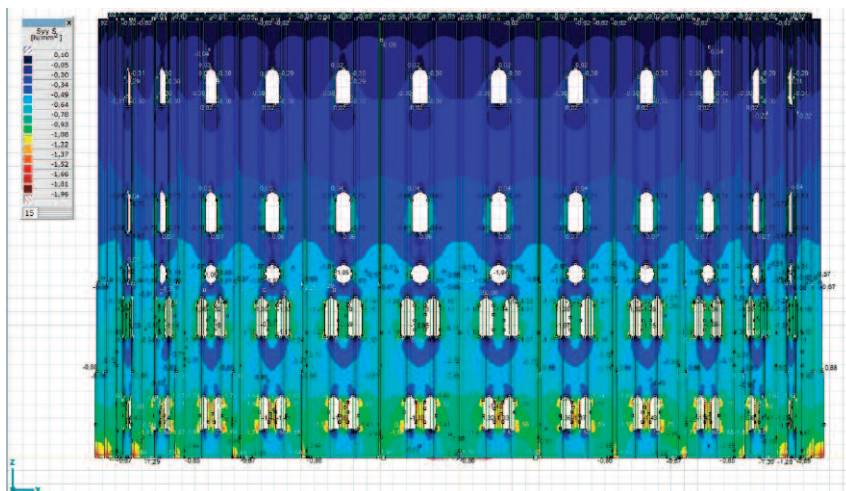
W kopule maksymalna wartość siły rozciągającej występuje na dolnym wieńcu stalowym i wynosi ok. 930 kN. Natomiast najbardziej ścisłym elementem kopuły jest pierścień górny, który przenosi siłę o wartości ponad 440 kN. Przeprowadzono analizę stanu naprężeń [16, 22] w murowanej konstrukcji ścian i pilastrów. Na rysunku 3 widoczna jest koncentracja maksymalnych naprężeń w dolnym fragmencie konstrukcji

oraz w rejonie otworów okiennych (zaznaczone kolorem zielonymi). Można zauważyć, że naprężenia normalne rozciągające występują jedynie w nadprożach okiennych. Są to znikome wartości wynoszące ok. 1,5% wartości wytrzymałości muru na rozciąganie. Na rysunku 4 widoczny jest sposób działania naprężeń normalnych rozciągających pod wpływem zadanych sił. Maksymalne obliczone pionowe przemieszczenie wyniosło 53 mm i występowało ono mniej więcej w połowie rozpiętości wiązarów stalowych. Model deformacji pionowych zaprezentowano na rysunku 5.

Rys. 3. Mapa naprężeń normalnych ściskających
 Fig. 3. Map of normal compressive stresses

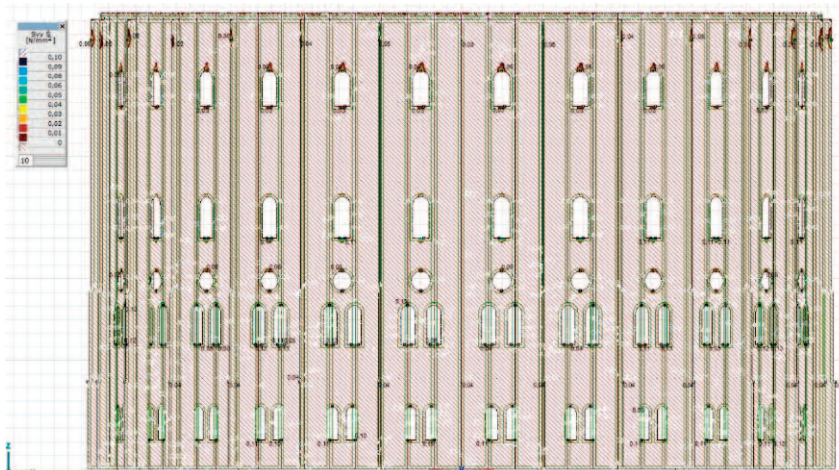
Rys. 4. Mapa naprężeń normalnych rozciągających
 Fig. 4. Map of normal tensile stresses

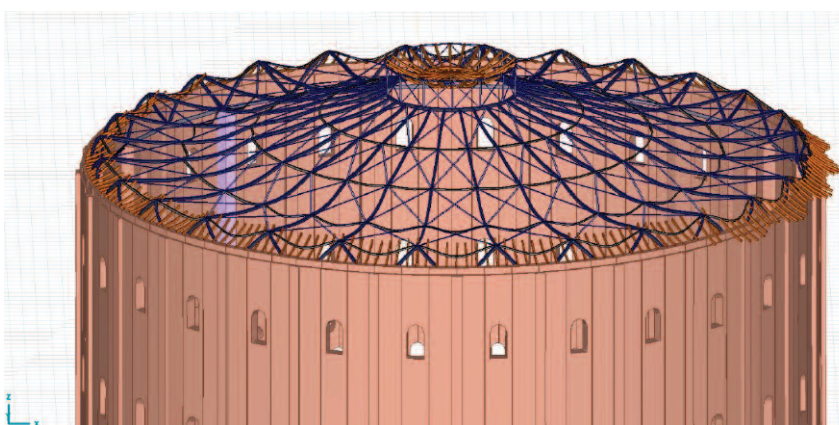
Rys. 5. Deformacje konstrukcji dachu (skala deformacji x15)
 Fig. 5. Deformation of the roof structure (deformation scale x15)
