# Plan dekarbonizacji budynków w Warszawie – badania termowizyjne

## *Decarbonisation plan of buildings in Warsaw – thermal imaging studies*

W pierwszej kolejności analizie poddano budynki z zabudową wielorodzinną etap III „Jaśminowy Mokotów”,

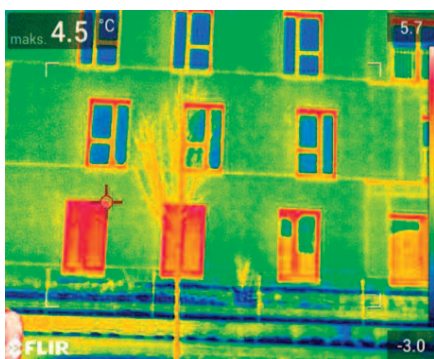
**Elewacje i boniowania.** Analizując poszczególne elewacje budynków, zauważono liniowe mostki termiczne na połączeniach płyt EPS oraz w miejscach boniowania elewacji. Na fotografiach 1 i 2 widoczne są w podczerwieni poziome oraz pionowe boniowania, prawdopodobnie wykonane z zastosowa-

waniem izolacji termicznej. „Placki ciepła” na powierzchni elewacji mogą świadczyć o nieprawidłowym mocowaniu płyt izolacji termicznej do ścian (zbyt duża liczba nieregularnie rozmieszczonych kotew z „talerzykami” licowanymi/wgniecionymi w powierzchnię izolacji).

Fot. 1. Zdjęcie termowizyjne elewacji północno-wschodniej budynku A  
Photo 1. Thermovision image of the north-eastern facade of building A

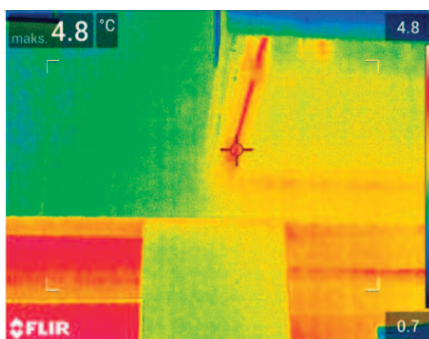
**Połączenia płyt stropowych ze ścianami.** Zidentyfikowano liniowe mostki termiczne w miejscach połączenia płyt balkonowych ze ścianą budynku. Na fotografiach 3 i 4 w podczerwieni widoczne są liniowe mostki termiczne wzdłuż styku płyty balkonowej/loggii ze ścianą zewnętrzną (wyższa o co najmniej  $1 \text{ K}$  temperatura względem pozostałej części elewacji). Dodatkowo można zauważyć punktowe źródło ciepła, najprawdopodobniej jest to pocienienie izolacji termicznej lub jej nieciągłość/nieszczelność.

Fot. 3. Zdjęcie termowizyjne elewacji budynku D  
Photo 3. Thermovision image of the facade of building D

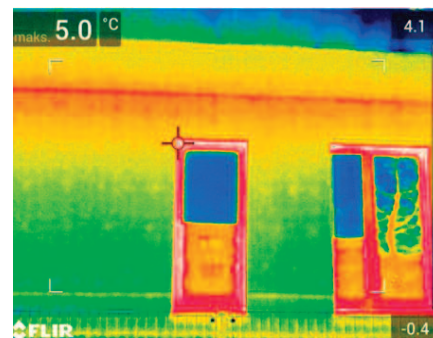
**Obrzeża okienne i drzwiowe.** Analizując zdjęcia termowizyjne stolarki okiennej i drzwiowej, zauważono istotne różnice wartości temperatury oscylujące wokół  $2,7 \text{ K}$  w przypadku okien

oraz  $5,2 \text{ K}$  w przypadku drzwi w porównaniu z temperaturą pozostałej powierzchni elewacji. Wystąpienie mostków cieplnych może być spowodowane niepoprawnym osadzeniem stolarki podczas budowy obiektu. Stwierdzono niewystarczający poziom izolacyjności ram okiennych i niewłaściwy sposób montażu (brak „ciepłego montażu” lub/i niewystarczające wyprowadzenie izolacji termicznej na ramę stolarki zewnętrznej). Na fotografii 5 w podczerwieni widoczny jest liniowy mostek termiczny na elewacji wzdłuż styku płyty balkonowej ze ścianą oraz nieprawidłowo wykonane obrzeża okienne, a na fotografii 6 liniowy mostek termiczny wynikający z nieprawidłowego montażu drzwi wejściowych do budynku.

Fot. 5. Zdjęcie termowizyjne elewacji północno-zachodniej budynku A  
Photo 5. Thermovision image of the north-west facade of building A

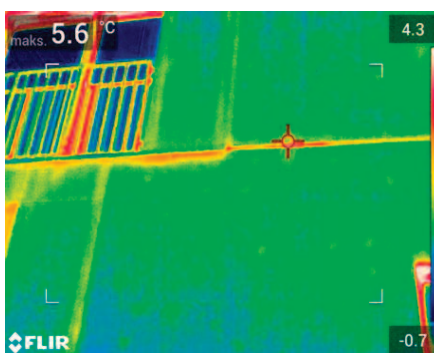
Fot. 2. Zdjęcie termowizyjne elewacji południowo-zachodniej budynku F  
Photo 2. Thermovision image of the south-western facade of building F

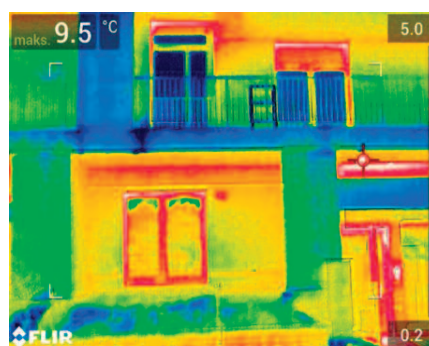
Fot. 4. Zdjęcie termowizyjne elewacji południowo-wschodniej budynku D  
Photo 4. Thermovision image of the south-eastern facade of building D

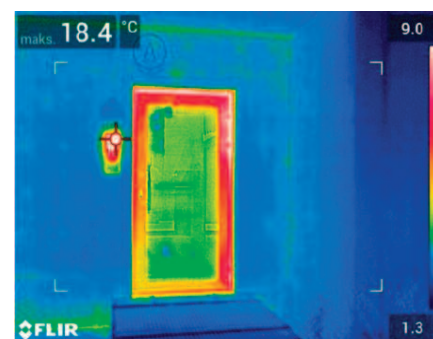
Fot. 6. Zdjęcie termowizyjne drzwi wejściowych umiejscowionych na elewacji południowo-wschodniej budynku D  
Photo 6. Thermovision image of the entrance door located on the south-eastern facade of building D

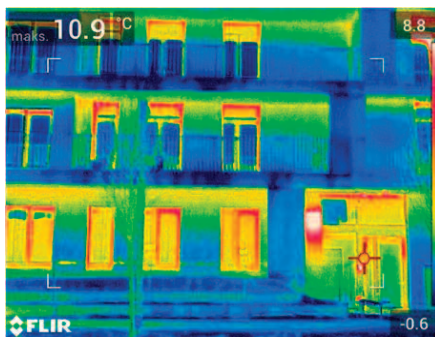
**Zawilgocenia.** Oprócz występujących mostków liniowych i punktowych na przegrodach poszczególnych budynków zauważono miejsca zawilgocenia przegród. Na fotografiach termowizyj-

nych 7 i 8 widoczne są zacieki na szczytach płyt balkonowych. Zjawisko to mogło powstać na skutek opadów atmosferycznych, ale bardziej prawdopodobne jest występowanie nieszczelnych odwodnień poprowadzonych w izolacji płyt balkonowych i/lub niewystarczające wyprowadzenie obróbek blacharskich poza lico balkonu.

**Fot. 7. Zdjęcie termowizyjne elewacji północno-wschodniej budynku B**  
Photo 7. Thermovision image of the north-eastern facade of building B

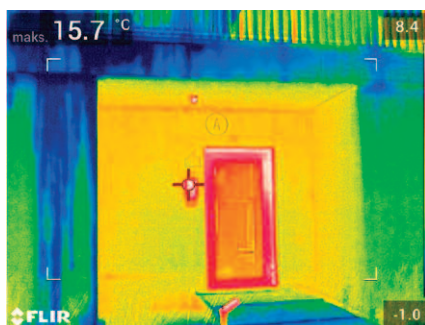
**Fot. 8. Zdjęcie termowizyjne elewacji południowo-wschodniej budynku A**  
Photo 8. Thermovision image of the south-eastern facade of building A

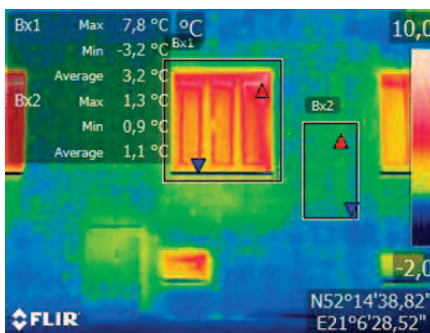
**Elewacje.** Widoczna na fotografii 9 ocieplona ściana frontowa budynku ma niejednorodny rozkład temperatury, co najprawdopodobniej oznacza zastosowanie różnego rodzaju płyt izolacyjnych. Mostek liniowy przy otworze okiennym (fotografie 9, 10) jest naj-

**Fot. 9. Pierwsze termowizyjne zdjęcie elewacji północnej budynku przy ul. Osowskiej 25**

prawdopodobniej spowodowany niedostatecznym ociepleniem węgaraka, a widoczny obszar o podwyższonej temperaturze to skrzynka przyłączeniowa. Podobnie jak w przypadku osiedla zlokalizowanego na Mokotowie, na powierzchni elewacji widoczne są „placki ciepła”, świadczące o nieprawidłowym mocowaniu do ścian płyt izolacji termicznej oraz jej nieciągłości.

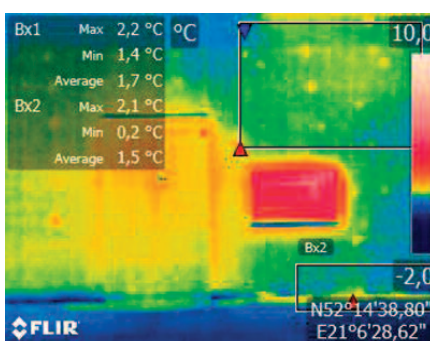
**Fot. 10. Drugie termowizyjne zdjęcie elewacji północnej budynku przy ul. Osowskiej 25**

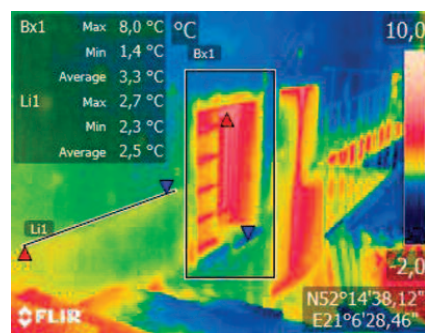
**Stolarka okienna i obrzeża okienne.** Na fotografiach 11 i 12 widoczne jest ocieplenie ściany zewnętrznej bez wywinięcia na węgarek okienny. Występuje również zmiana materiału izolacyjnego w połowie okna piwnicznego; materiał izolacji ściany „wyciągnięty” jest w dół na wysokość ok. 8 cm poniżej stropu parteru. Fotografia 11 pokazuje „mostkowanie schodków” spowodowane tym, że dochodzą one do ściany (bez zastosowania przekładki z izolacji termicznej). Dodatko-

**Fot. 11. Zdjęcie termowizyjne elewacji południowej budynku przy ul. Osowskiej 25**

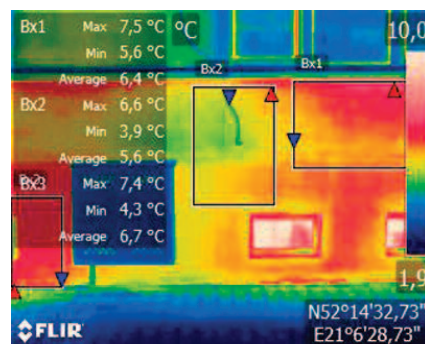
wo zauważono, że okna piwnicy (fotografia 12) odznaczają się gorszymi parametrami izolacyjnymi niż okna wyższych kondygnacji.

**Fot. 12. Zdjęcie termowizyjne elewacji wschodniej budynku przy ul. Osowskiej 25**

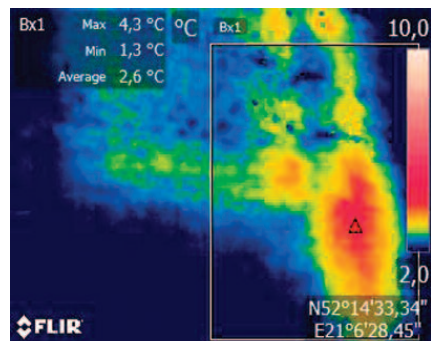
**Instalacje wewnętrzne.** Kolejnym problemem uwidocznionym z wykorzystaniem termografii (fotografia 13) są prawdopodobnie zwiększone straty

**Fot. 13. Zdjęcie termowizyjne elewacji północnej budynku przy ul. Osowskiej 25**

ciepła spowodowane prowadzeniem instalacji i lokalizacją grzejników pod oknami. Może to wskazywać na instalację centralnego ogrzewania prowadzoną na ścianie zewnętrznej lub w bruzdach.

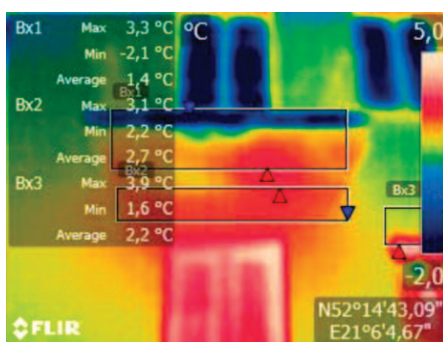
**Płyty balkonowe.** Na fotografii 14 widoczna jest niejednorodna struktura ściany oraz płyty balkonowej, która nie została ocieplona. Balkony po przeprowadzonym remoncie/termomodernizacji (fotografia 15) mają lepsze parametry termiczne, ale nadal charakteryzują się wysoką liniową stratą ciepła w miejscu ich połączenia ze ścianą.

**Fot. 14. Zdjęcie termowizyjne elewacji wschodniej budynku przy ul. Lubartowskiej 21**

Wykonane badania ponownie wskazały na mostki ciepłe wokół otworów okiennych (fotografie 14 i 15) oraz na istnienie okien o różnych parametrach izolacyjności cieplnej. Widoczne są również znaczne uszkodzenia i ubytki tynku oraz zawilgocenie płyty balkonowej. Podwyższona temperatura powierzchni występuje w miejscu nadproży okiennych.

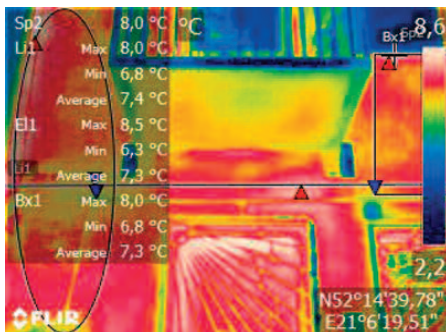
**Fot. 15. Zdjęcie termowizyjne elewacji zachodniej budynku przy ul. Zana 16**

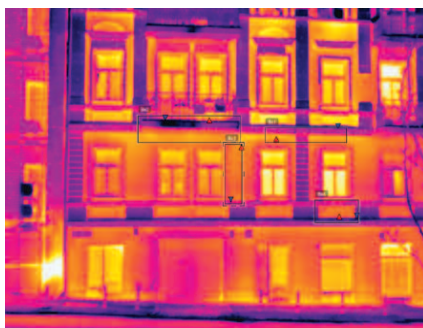
W budynkach nieocieplonych widoczną jest zmiana gęstości strumienia ciepła wynikająca ze zmieniającej się grubości elewacji oraz liniowe mostki termiczne przy płytach balkonowych, a także otworach okiennych (fotografia 16).

**Fot. 16. Zdjęcie termowizyjne elewacji odnowionego budynku przy ul. Kopernika 23**
