Diagnostyka uszkodzonych ścian budynków z zastosowaniem monitoringu geodezyjnego

Diagnostics of damaged building walls using geodetic monitoring

DOI: 10.15199/33.2023.07.04

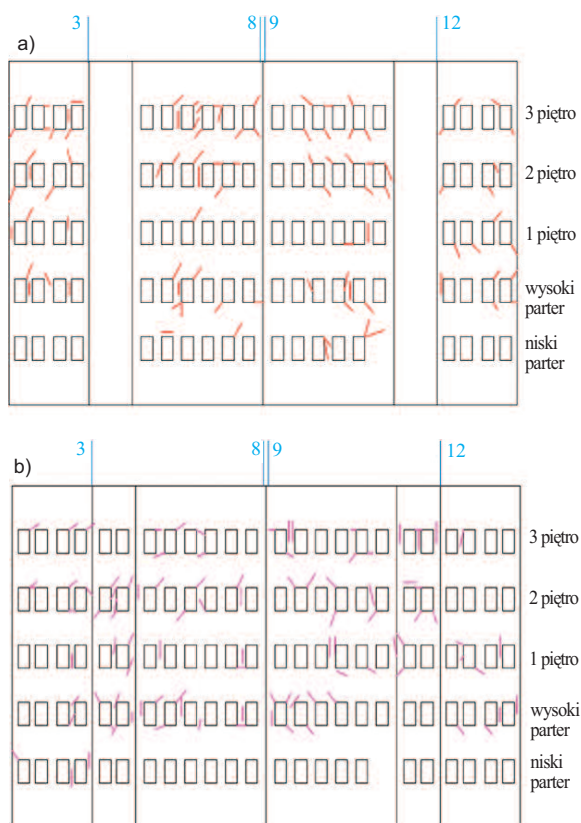
W celu uzasadnienia wykonano szczegółową inwentaryzację występowania spękań i rys, aby zweryfikować związek przyczynowo-skutkowy powstania uszkodzeń elementów konstrukcyjnych. Rozkład występujących uszkodzeń ścian zewnętrznych w postaci map inwentaryzacyjnych przedstawiono na rysunku 1. Układ uszkodzeń

Rys. 1. Mapy uszkodzeń ścian budynku: a) zewnętrznej od strony południowej; b) zewnętrznej od strony północnej

nie wykazuje typowych spękań wynikających z nierównomiernego osiadania budynku [2], którego forma zależy od tego, czy powstało w środku ściany czy też w jej narożniku.

Stwierdzono, że uszkodzenia ścian wewnętrznych i zewnętrznych mają charakter przelotowy; przebiegają ukośnie i koncentrują się w miejscach osłabienia muru otworami na stolarkę okienną i drzwiową (gdyby przebiegały pionowo bądź poziomo, to mogłoby świadczyć o różnej deformacji elementów budynku wykonanych z różnych materiałów). Podkreślić należy, że w miejscach zmiany głębokości posadowienia i dylatowania fundamentu (osie „3” i „12”) nie wykonano koniecznej dylatacji konstrukcyjnej w części nadziemnej, której zadaniem byłoby zapewnienie możliwości pracy konstrukcji nośnej budynku. Wykonano natomiast na każdej kondygnacji nadziemnej dylatację w połowie nawy środkowej (w osiach „8” i „9”). Pojawia się więc tzw. **niespójność pracy konstrukcji nośnej budynku z pracą konstrukcji płyty fundamentowej**,

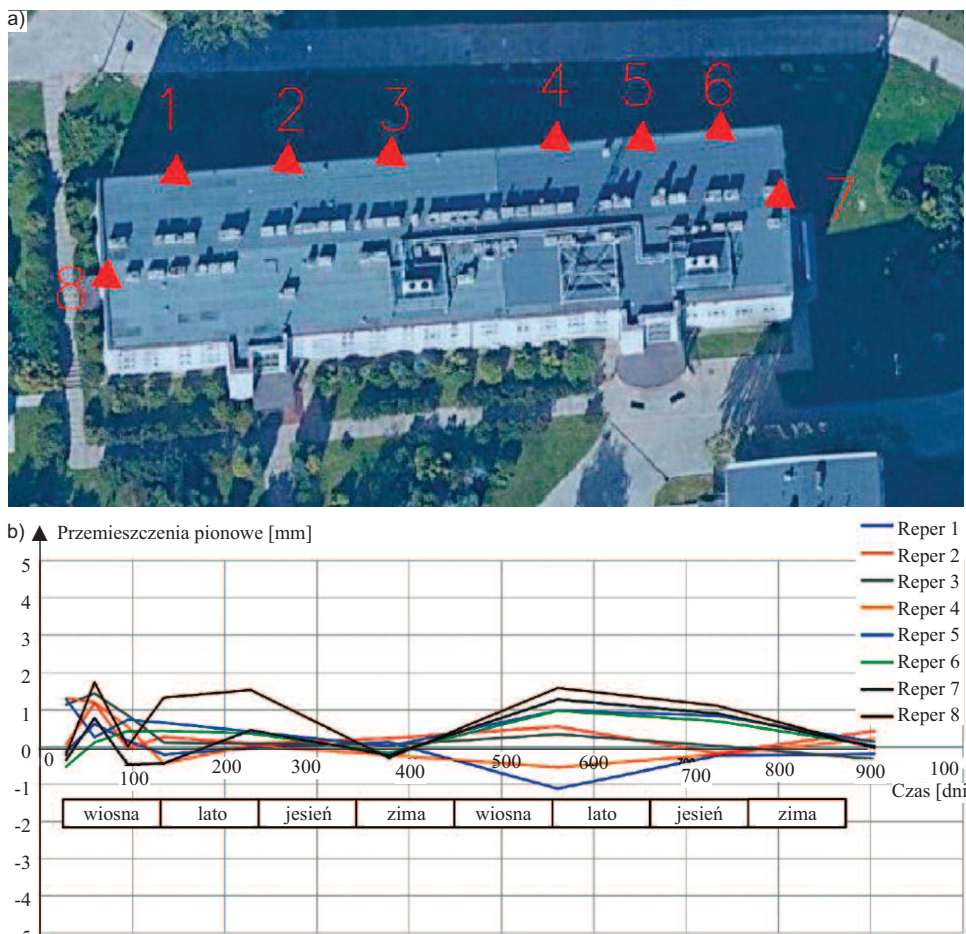
Kolejnym elementem diagnostyki było założenie geodezyjnej sieci reperów kontrolnych, służących do analizy osiadania obiektu budowlanego. Repery założono na ścianach zewnętrznych przyziemia budynku, na wysokości ok. 1,0 m od poziomu przyległego terenu. Wykonano je w postaci kotwionych prętów stalowych z kulką. Pierwszy pomiar geodezyjny („zerowy”) przeprowadzono 06.02.2020 r., a kolejne w odstępach co trzy miesiące w okresie dwóch lat. Pomiary geodezyjne zostały wykonane z wykorzystaniem precyzyjnego niwelatora kodowego, umożliwiającego określenie wysokości punktów z błędem nie większym niż $\pm 0,3$ mm. Uzyskane wyniki opracowano metodą najmniejszych kwadratów. Rozmieszczenie reperów pomiarowych oraz wyniki pomiarów przedstawiono na rysunku 2.

Wyniki przemieszczeń pionowych (osiadania i wypiętrzania) pokazują sezonowe, w skali roku, przemieszczenia konstrukcji. Nie wskazują one na tendencję wzrostu przemieszczeń budynku w wyniku niewłaściwego posadowienia. Przyczynę powstania uszkodzeń zdiagnozowano po analizie dokumentacji technicznej budynku, w tym projektu budowlanego. Z względu na trudne warunki gruntowe budynek posadowiono na płycie fundamentowej na dwóch głębokościach:

Rys. 2. Pomiary geodezyjne przemieszczeń budynku nr 1 z naniesionymi porami roku: a) rozmieszczenie reperów pomiarowych; b) wyniki pomiarów
 Fig. 2. Geodetic measurements of the building displacements with the seasons marked: a) location of the measuring points; b) results of the measurements

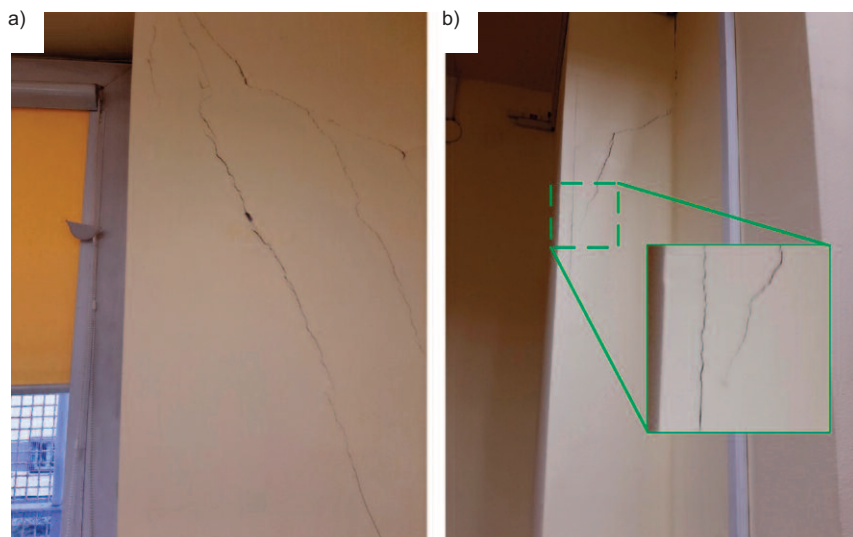
co powoduje występowanie spękań i rys na ścianach zarówno wewnętrznych, jak i zewnętrznych budynku (fotografia 1).

Fot. 1. Przykłady uszkodzeń ścian budynku nr 1: a) zewnętrznej; b) wewnętrznej, widoczne zaznaczenie końca spękania, brak postępu uszkodzenia w ciągu dwóch lat obserwacji
Photo 1. Examples of damage to the walls of the building: a) external; b) internal, visible marking of the end of the crack, no progression of the damage over two years of observation

tacji konstrukcyjnych. Płyta fundamentowa dylatowana jest w miejscach zmiany głębokości posadowienia fundamentu (osie „3” i „12”), natomiast część nadziemna w środku długości budynku. Rozwiązaniem eliminującym nieprawidłowe dylatowanie byłoby wykonanie dylatacji konstrukcyjnej na każdej kondygnacji w miejscach zmiany głębokości posadowienia fundamentu (osie „3” i „12”). Takie rozwiązanie wymagałoby dodatkowo wstawienia stalowych ram w miejscach tworzenia dylatacji tak, by powstał układ „zdublowanych ram” (podobnie jak w osiach „8” i „9”). Byłoby to jednak kosztowne i obciążone ryzykiem związanym z przecinaniem elementów konstrukcyjnych. W związku z tym rekomendowanym rozwiązaniem, ze względu na brak zagrożenia bezpieczeństwa konstrukcji oraz bezpieczeństwa użytkownika, jest dalsza eksploatacja budynku bez wykonywania nowych dylatacji. W tym przypadku miejsca występowania pęknięć, w których wymagane jest zachowanie estetyki, można osłonić zabudową z płyt gipsowo-kartonowych.

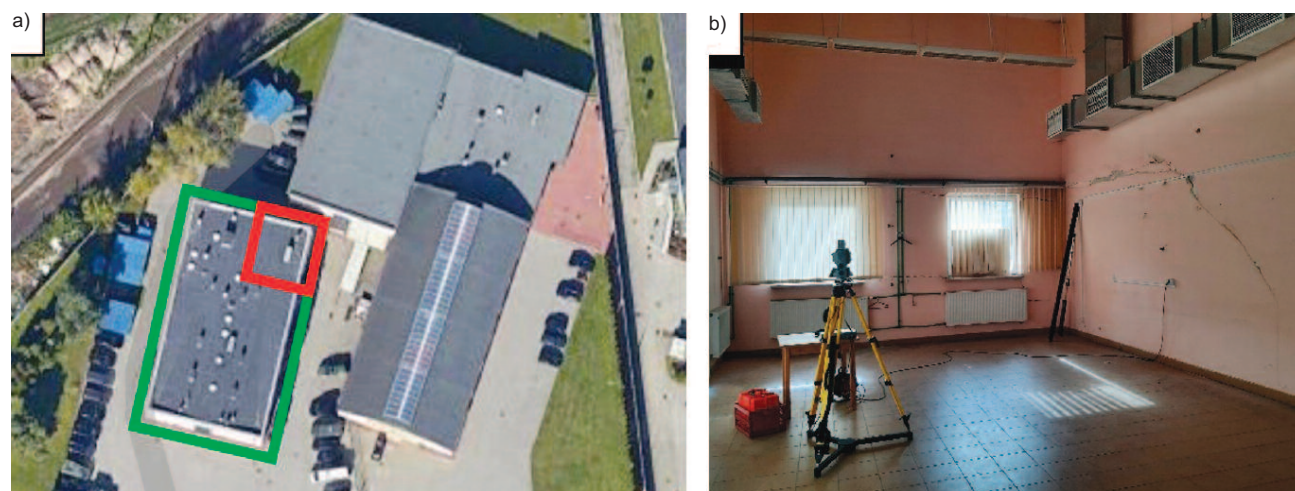
Ławy są z żelbetu o szerokości 90 cm i wysokości 40 cm, na podkładzie 10 cm chudego betonu. Ściany nośne dobudowanej części parteru wykonane zostały z cegły pełnej o grubości 25 cm, a ściany nośne piętra z pustaków ceramicznych o grubości 25 cm i wzmocniono je żelbetowymi słupami o przekroju 25 x 30 cm, w rozstawie co 3,0 m. Uszkodzenia budynku koncentrują się w jednym z jego narożników, tj. od strony budynku basenu krytego (fotografia 2a).

Z przeprowadzonych badań i pomiarów jednoznacznie wynika, że ława fundamentowa budynku jest z jednej strony posadowiona bezpośrednio na warstwie namułów. Nie wykonano żadnych robót polegających na poszerzeniu ławy na tym odcinku czy też na wzmocnieniu podłoża pod nią. W obszarze występowania namułów osiadanie ławy było znacznie większe od jej osiadania w pozostałej części budynku. Namuły nie nadają się do posadowienia bezpośredniego bez dodatkowych robót budowlanych, zważywszy, że moduł ich ścisłości jest wielokrotnie mniejszy od modułu ścisłości pyłów piaszczystych występujących pod pozostałą częścią ławy budynku, szczególnie że grubość warstwy namułu wynosi ok. 1,5 m.

Fot. 2. Budynek nr 2: a) usytuowanie budynku z uszkodzonym narożnikiem zaznaczonym kolorem czerwonym; b) uszkodzenia widoczne wewnątrz budynku oraz ustawiony sprzęt pomiarowy
Photo 2. The building No. 2: a) the location of the building with the damaged corner marked in red; b) damage visible inside the building and measuring equipment set up

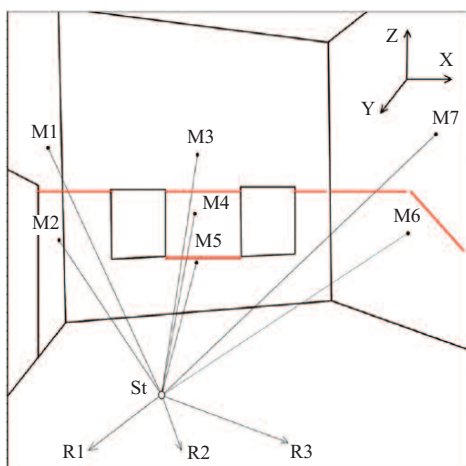
W celu sprawdzenia postępu przemieszczeń uszkodzonych ścian budynku zastosowano monitoring geodezyjny z użyciem tachimetru automatycznego, widocznego na fotografii 2b. Układ pomiarowy przedstawiono na rysunku 3.

Rys. 3. Układ pomiarowy do monitoringu przemieszczeń uszkodzonych ścian budynku; kolorem czerwonym zaznaczono przebieg pęknięć

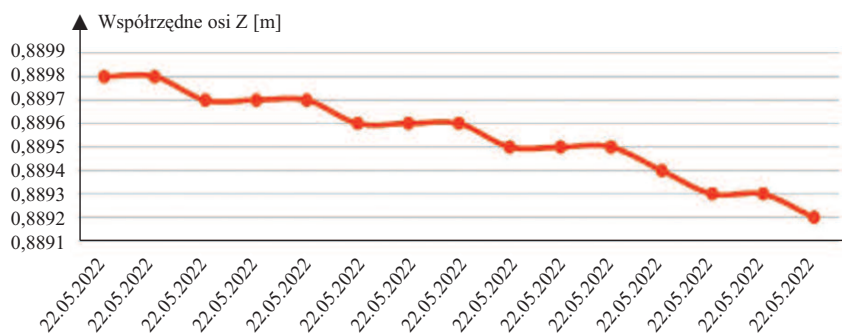
- ciągły wzrost wartości przemieszczeń o $\pm 0,2$ mm dla osi X w przypadku wszystkich przedstawionych punktów;
- wahania wartości przemieszczeń względem osi Y dla wskazanych punktów;
- osiadanie punktów M2 oraz M5 o wartość 0,7 mm;
- wypiętrzenie się punktu M7 o wartość 0,4 mm.

Na rysunku 4 przedstawiono osiadanie punktu pomiarowego M5. Widoczna jest stała tendencja osiadania uszkodzonego narożnika budynku. W przypadku tego budynku w pierwotnej ekspertyzie z 2015 r. zaproponowano dwie metody naprawcze. Pierwsza miała polegać na zastosowaniu mikropali, natomiast druga technologii iniekcji strumieniowej. W przypadku pierwszej, wykonanie „koźłów” z mikropali wymagałoby odsłonięcia fundamentu oraz jego oczepu. Takie rozwiązanie byłoby

Rys. 4. Przemieszczenie punktu M5 względem osi Z (pionowe)

obarczone dużym ryzykiem zawalenia konstrukcji ze względu na zły stan techniczny obiektu. Rozwiązanie w postaci iniekcji strumieniowej byłoby bardziej korzystne ze względu na możliwość wykonywania kolejnych kolumn bez odsłaniania fundamentu. Należy jednak podkreślić, że technologia ta wiąże się z wprowadzeniem dużej ilości wody (w zacinie cementowym) w podłoże gruntowe, co w początkowej fazie powoduje dodatkowe osiadanie. Przy istniejących uszkodzeniach mogłoby to doprowadzić do lokalnego zniszczenia elementów konstrukcji nośnej budynku. Ponadto w przypadku wzmacniania metodą iniekcji strumieniowej konieczne byłoby wykonanie dodatkowych, tymczasowych konstrukcji wsporczych.

Zważywszy na zużycie techniczne oraz zakres niezbędnych robót stwierdzono, że koszt budowy nowego budynku o takiej samej powierzchni użytkowej i kubaturze byłby o 9% mniejszy niż koszt robót remontowych. Ponadto w analizie ekonomicznej nie uwzględniono kosztów robót dodatkowych, które w przypadku robót remontowych mogą stanowić ok. 20% robót zasadniczych.
