Krajowe żerdzie elektroenergetyczne z betonu wirowanego po ponad trzydziestu latach eksploatacji

Domestically produced spun concrete power poles after more than 30 years of exploitation

Przeгляд żerdzi w Paczkowie

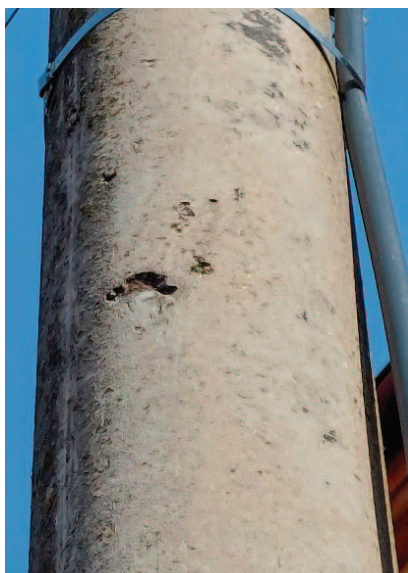
lub ich montażu. W jednej żerdzi stwierdzono wgłębienie w betonie, które powstało po wypłukaniu z niego ciała obcego (fotografia 4).

Fot. 4. Kawerna (wnęka) powstała w wyniku wymycia przez deszcz prawdopodobnie bryłki stwardniałego cementu

Photo 4. Cavern (cavity), formed by the washing away of presumably a lump of hardened cement by rain Photo: J. Michalek

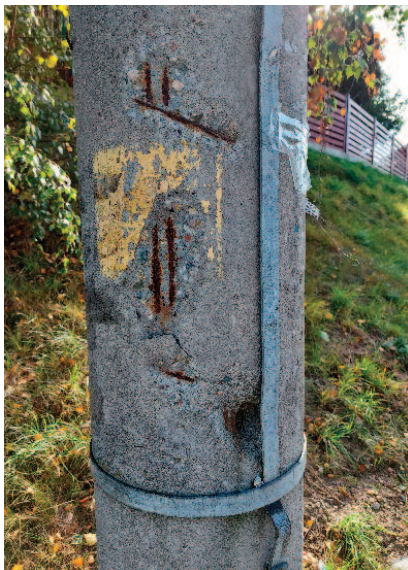
W miejscach z odkrytą spiralą pojawiły się odpryski betonu wynikające z korozji zbrojenia (fotografie 5 i 6). Słupy te pracują nadal. W słupie poka-

Fot. 5. Skorodowane zbrojenie uzwojające oraz podłużne w postaci splotu i pręta żebrowanego

Photo 5. Corroded spiral and longitudinal reinforcement in the form of strand and ribbed bar Photo: J. Michalek

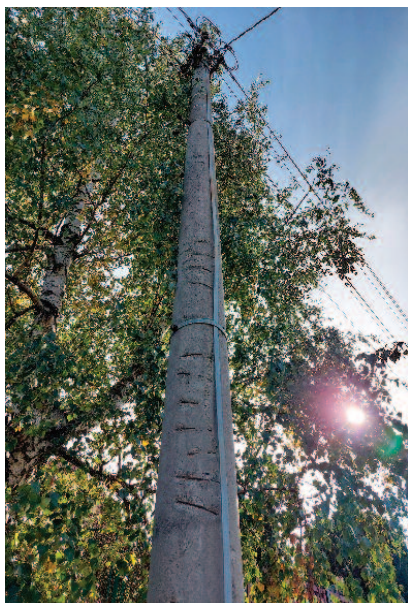
zanym na fotografii 6, w miejscu odsłoniętej spirali, nie stwierdzono korozji zbrojenia podłużnego, co świadczy o przesunięciu zbrojenia spiralnego od nasady w kierunku szczytu żerdzi podczas wlewania mieszanki betonowej do wnętrza formy (mieszanka betonowa przesunęła nieprzytrzymałą przez zbrojenie podłużne spiralę z nasady w kierunku wierzchołka słupa).

Fot. 6. Słup E12/4,3 z odsłoniętą i skorodowaną spiralą

Photo 6. Reinforced pole E12/4.3 with exposed and corroded spiral Photo: J. Michalek

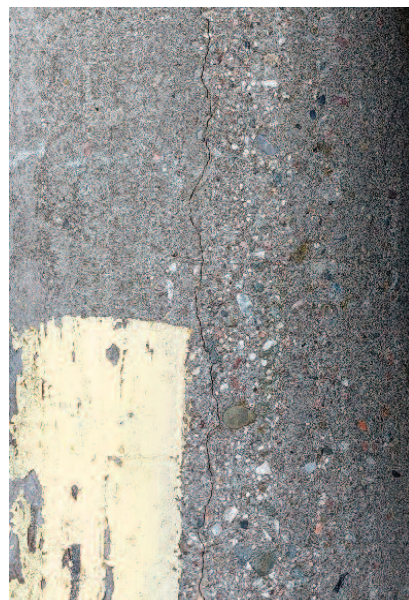
W trzecim słupie, w którym spirala została odsłonięta w jego szczycie (w wyniku przesunięcia jej przez masę betonową), stwierdzono pęknięcie podłużne o szerokości do 2 mm w części środkowej i dolnej (fotografia 7). Pęknięcie podłużne jest wynikiem przesunięcia spirali, ponieważ wówczas pozostało w tej strefie zbyt mało zbrojenia poprzecznego. Pomimo pęknięcia słup nadal pozostaje prosty. Pęknięcie pionowe słupa zmniejsza sztywność i nośność żerdzi na skręcanie, co jest ważne w żerdziach odporowych i krańcowych. W przypadku analizowanej żerdzi mamy do czynienia ze słupem przelotowym, w którym nie występuje skręcanie. Rysy podłużne (fotografia 7) są wywołane czynnikami skurczowymi betonu, termiczno-wilgotnościowymi oraz mrozowymi w wyniku małej ilości zbrojenia poprzecznego [5, 6]. Mogą również powstawać w wyniku błędów wykonawczych, takich jak np. nieszczelna forma na długości zamka podłużnego. W przedstawionym w artykule przypadku stosowano formy nieotwierane podłużnie. Jednoznaczna przyczyna powstawania tego typu rys nie jest do końca wyjaśniona. Rysy te mogą mieć różną długość i szerokość rozwarcia oraz być rozłożone na całej długości żerdzi.

Fot. 7. Wzdłużne pęknięcie na wysokości słupa przelotowego E12/2,5

Photo 7. Longitudinal crack in the middle and lower part of the E12/2.5 suspension pole Photo: J. Michalek
