Estimation of thermal stresses trapped in the mast shell shaft after a fire

Oszacowanie naprężeń termicznych uwięzionych w trzonie powłokowym masztu po pożarze

DOI: 10.15199/33.2025.03.02

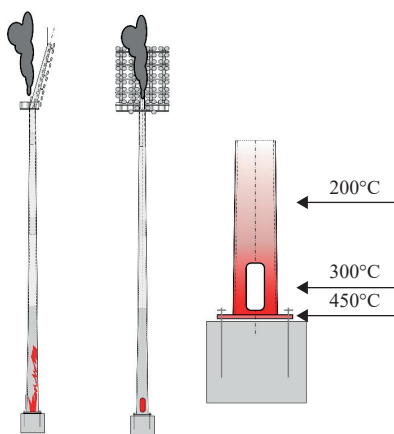
Following a speedway event, with the floodlights in operation, smoke emanated from the mast's apex. The power supply was immediately disconnected, and firefighting operations were swiftly initiated. Upon opening the lower hatch, the ignition source was identified in the electrical control installation (Figure 1). During the response, firefighters monitored the mast's steel temperature using thermal imaging cameras. The maximum recorded temperature near the mast base did not exceed 450°C , while most of the mast's surface temperature ranged between $250\text{--}300^\circ\text{C}$ at the fire's peak. Fire suppression lasted approximately 0.5 hours. The cause of the fire was identified as a short circuit in the contactor, likely due to undetected material defects or wear, leading to sparking and ignition.

Po zakończonym meczu żużlowym, przy włączonych reflektorach, zauważono dym wydobywający się ze szczytu masztu. Natychmiast zostało odłączone zasilanie i przystąpiono bardzo sprawnie do akcji gaśniczej. Po otwarciu włazu dolnego widać było zarzewie ognia w miejscu instalacji elektrycznej – sterowniczej (rysunek 1). Strażacy, prowadząc akcję gaśniczą, kontrolowali jednocześnie temperaturę trzonu stalowego masztu za pomocą kamer termowizyjnych. Maksymalna zarejestrowana temperatura występowała blisko podstawy masztu i wynosiła nie więcej niż 450°C , natomiast na większej części powierzchni słupa, w szczycie rozwoju pożaru, mieściła się w zakresie $250\text{--}300^\circ\text{C}$. Akcja gaśnicza trwała ok. 2,5 h. Ustalono, że przyczyną pożaru było zwarcie w styczniku na skutek trudnych do określenia wad materiału lub zużycia, co spowodowało iskrenie i zapłon.

Fig. 1. Diagram of a fire inside a lighting mast

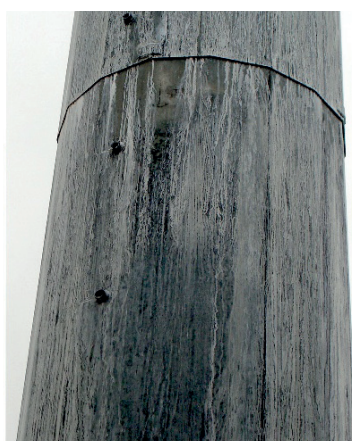
Traces of severe oxidation of the zinc coating were observed on the external walls, caused by exposure to high temperatures above 200°C , which reactivates the reaction between iron and

zinc. The visible white streaks contain compounds such as zinc oxide, zinc hydroxide, and zinc carbonate (Photo 1).

Photo 1. Oxidized zinc coating streaks on the walls of a column subjected to temperature division during a fire

Na ścianach zewnętrznych występowały ślady silnego utleniania powłoki cynkowej, co było spowodowane działaniem wysokiej temperatury, która powyżej 200°C uaktywnia ponownie reakcję pomiędzy żelazem a cynkiem. Widoczne białe zacieki tworzą związki takie, jak tlenek cynku, wodorotlenek cynku lub węglan cynku (fotografia 1).

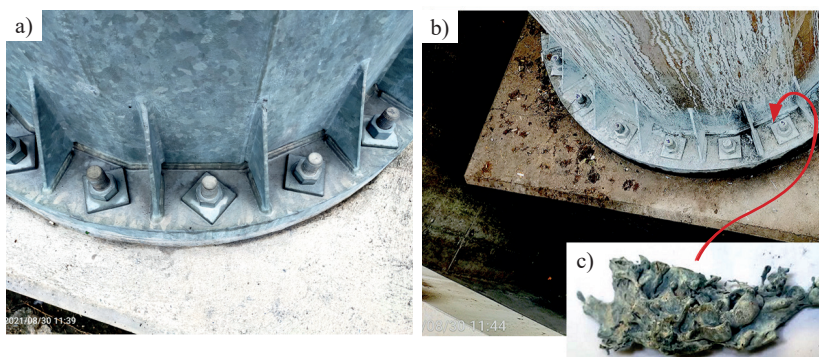
This phenomenon occurs when freshly galvanized surfaces have not yet developed a protective layer, i.e., a patina of zinc carbonate, and come into contact with moisture. It is likely that due to the hot gases escaping from the top of the column during the fire, approximately three-quarters of the column's height reached a sufficiently high temperature to activate the reaction between zinc and iron. Solidified condensates of the zinc coating were observed in the lower part of the column, indicating that the temperature in these areas may have locally exceeded 419.5°C. The solidified molten zinc droplets were primarily found at the base of the column, on the side facing the stadium slab. When rapidly heated above 420°C, the zinc melted, and the Fe-Zn reaction could not absorb its entire amount (Photo 2).

Photo 2. Column base: a) witnessed column; b) column subjected to temperature during a fire; c) pond of solidified molten zinc

Takie zjawisko przebiega wtedy, gdy świeżo ocynkowane powierzchnie nie zdołały jeszcze wytworzyć warstwy ochronnej, tj. patyny z węglanu cynku, a już zetknęły się z wilgocią. Prawdopodobnie pod wpływem gorących gazów, uchodzących górną słupa w czasie pożaru, 3/4 wysokości trzonu osiągnęło temperaturę na tyle dużą, że uaktywniła się reakcja pomiędzy cynkiem a żelazem. W dolnej części słupa zauważono zastygłe skropliny warstwy cynkowej, co wskazywałoby, że temperatura w tych miejscach mogła lokalnie osiągnąć ponad 419,5°C. Zastygłe skropliny ciekłego cynku występowały przede wszystkim przy podstawie słupa od strony płyty stadionu. Cynk przy gwałtownym nagrzaniu do temperatury wyższej niż 420°C stopił się, a reakcja FeZn nie zdążyła zaabsorbować całej jego ilości (fotografia 2).

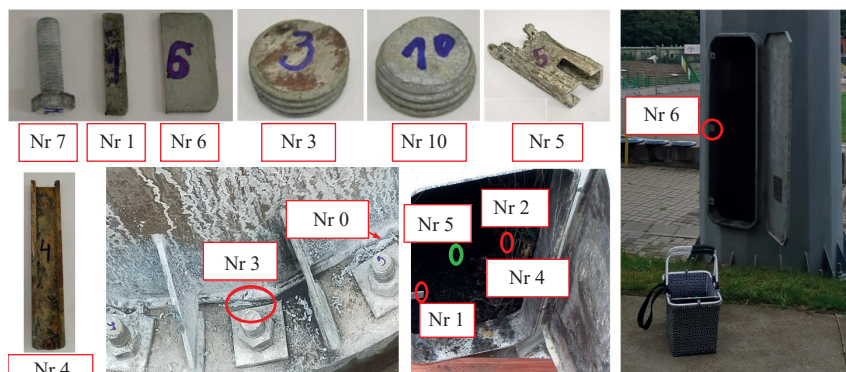
The results of the material tests [14] indicated that the samples taken from the access panel (Photo 3) exhibited an identical ferritic-pearlitic microstructure with distinct banding resulting from the plastic deformation of the element. Additionally, locally visible features of the Widmanstätten structure were observed, which did not result from overheating the steel during the fire but rather from incomplete recrystallization after cold working. No grain growth was detected in either of the analyzed samples. Their surface was covered with a discontinuous, damaged zinc coating. The average hardness of both samples was similar, measuring: sample No.1: 197.8 ± 8.6 HV10 reference sample: 194.6 ± 8.9 HV10. Spectral analysis of the access panel's chemical composition confirmed that the material corresponds to S355JR steel (PN-EN 10025-2:2019-11), with a silicon (Si) content of approximately 0.24%. The samples exhibited comparable chemical composition, hardness, and microstructural characteristics. The surface layer contained a zinc coating that showed no signs of melting or severe oxidation. These findings indicate that sample No. 1, which was directly exposed to the fire's heat, did not overheat beyond 200°C the temperature at which rapid oxidation of the zinc layer and the growth of Fe-Zn intermetallic phases occur.

Wyniki badań materiałowych [14] wykazały, że materiał próbek pobrany z drzwiczek (fotografia 3) charakteryzował się identyczną mikrostrukturą ferrytyczno-perlityczną z wyraźną pasmowością wynikającą z przeróbki plastycznej elementu oraz z lokalnie widocznymi cechami struktury Widmanstättena, która nie wynikała z przegrzania stali podczas pożaru, lecz z niepełnej rekrytalizacji po zgnioście. W obu analizowanych próbkach nie stwierdzono rozrostu ziarna. Ich powierzchnię pokrywała nieciągła uszkodzona powłoka cynkowa. Średnia twardość obu próbek była zbliżona i wynosiła odpowiednio: nr 1 – $197,8 \pm 8,6$ HV10; próbki świadka $194,6 \pm 8,9$ HV10. Analiza spektralna składu chemicznego drzwiczek potwierdziła gatunek stali S355JR (PN-EN 10025-2:2019-11), z zawartością krzemu Si ok. 0,24%. Próbki wykazały zbliżony skład chemiczny i twardość oraz zbliżone cechy mikrostruktury, a na powierzchni występuje warstwa cynkowa niewykazująca cech nadtopienia lub silnego utlenienia. Świadczy to o tym, że próbka z drzwiczek nr 1 bezpośrednio narażonych na ciepło pożaru nie została przegrzana powyżej 200°C, w której temperaturze następuje szybkie utlenianie warstwy cynkowej i przyrost faz stopowych Fe-Zn.

Photo 3. Locations of samples taken for metallographic testing
Fot. 3. Miejsca pobranych próbek do badań metallograficznych

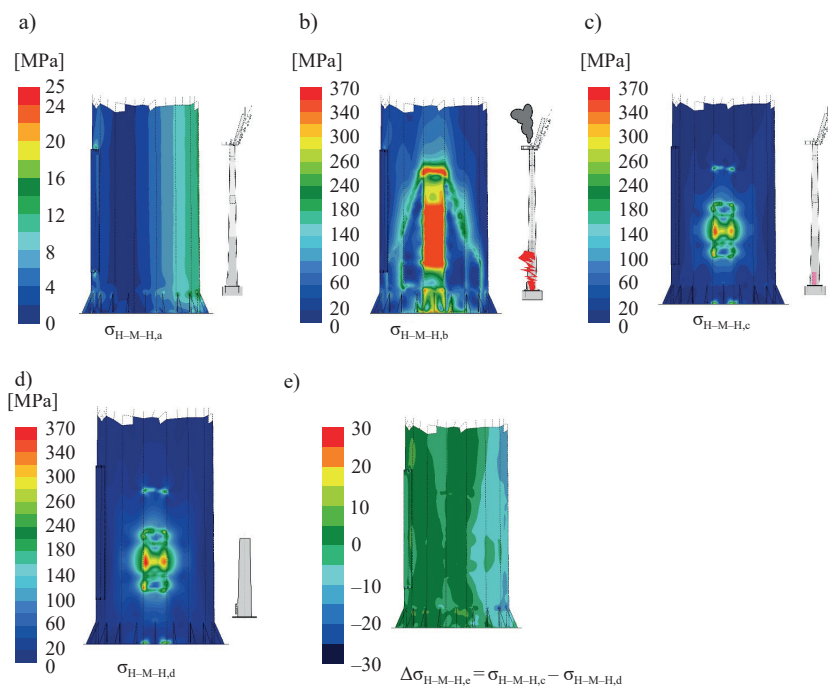
Otrzymane wyniki analiz numerycznych (rysunek 3) uwiarydlały w konstrukcji występowanie miejsc, w których zostały wprowadzone naprężenia termiczne w czasie pożaru o wartoś-

The results of numerical analyses (Figure 3) revealed specific areas within the structure where thermal stresses introduced during the fire reached the yield strength. Partial release of these stresses is possible after removing the external constraints, which, in this case, requires a complete dismantling of the structure. As a result, the residual stresses that could be released in the mast shaft shell after full dis-

assembly did not exceed approximately 22 MPa. It is important to emphasize that the presented analysis did not account for material changes resulting from cold forming of the mast shaft shell, which could further refine the conclusions drawn from the study. To enhance the understanding of structural behaviour, ongoing numerical investigations continue by parameterizing key variables. The methodology for these calculations should be further refined as potential guidelines for similar future cases. According to the analysis, dismantling the structure is necessary for repair and maintenance and to release the residual stresses trapped during the fire (Photo 4).

Fig. 3. Distributions of trapped thermal stresses (σ_{H-M-H}) after the fire: a) pre-fire condition; b) condition during the peak of the fire; c) condition after the fire has been extinguished and the structure has cooled; d) lower section after disassembly of the mast top; e) stress difference between the post-fire condition before and after disassembly of the mast top. The stresses shown are for the outside of the shell

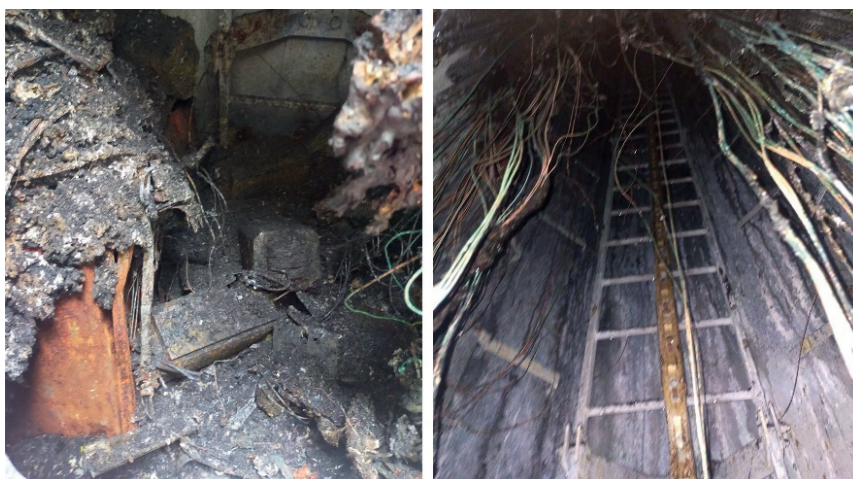
Photo 4. Structural condition of the mast base after dismantling

wytycznych przy realizacji tego typu zadania. Jak wynika z przeprowadzonej analizy, w tym przypadku konieczny jest demontaż konstrukcji nie tylko w celu naprawy i konserwacji, ale również z powodu częściowego uwolnienia naprężeń uwięzionych w czasie pożaru (fotografia 4).
