# Durability of protective coatings of reinforced concrete surfaces in tanks for chemically aggressive liquids

## Trwałość powłok ochronnych powierzchni żelbetowych w zbiornikach na ciecz chemicznie agresywne

DOI: 10.15199/33.2025.09.08

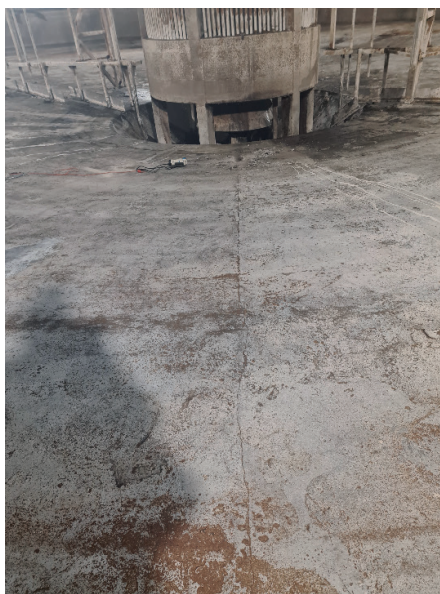
**Reinforced concrete municipal wastewater tanks** (photo 1) have been repaired multiple times. The main reasons for failure include:

- lack of a thorough initial technical diagnosis;
- uninsulated and persistently damp walls and bottoms, which initiated osmosis and water diffusion under the polyurea coating;
- unprotected cracks and expansion joints (photo 1) against rainwater and groundwater ingress;
- inexperienced contractor and incorrectly selected polyurea type;
- subsequent repairs carried out using the same uncorrected technology. The substrate for polyurea application did not meet the requirements for moisture, cleanliness, uniformity, and strength (photo 2). After the first two repairs, osmotic bubbles appeared on the walls and bottoms of the tanks within a few weeks (photo 3). The source of the liquid with high chloride and dust concentrations on the substrate was heavy dust during the repair work, while the source of the water was the damp concrete substrate.

**Photo 1. Municipal sewage tank during the third repair of the protective coating**

*Fot. 1. Zbiornik na ścieki komunalne w trakcie trzeciej naprawy powłoki ochronnej*

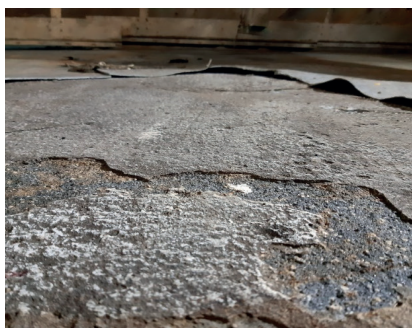
Podłoże pod aplikację polimocznika nie spełniało wymagań pod względem wilgotności, czystości, jednorodności i wytrzymałości (fotografia 2). Po dwóch pierwszych naprawach, w okresie kilku tygodni, pojawiły się pęcherze osmotyczne na ścianach i dnach zbiorników (fotografia 3). Źródłem powstania cieczy o dużym stężeniu chlorków i pyłów lokalizujących się na podkładzie było duże zapylenie podczas prac naprawczych, a źródłem wody – zawilgocone podłoże betonowe. Powłokę półprzepuszczalną stanowił podkład mineralny, a powłokę nieprzepuszczalną polimocznik (4 elementy konieczne do powstania osmozy [3, 4]).

**Photo 2. Multiple layers of polyurea and a poorly constructed concrete substrate**  
*Fot. 2. Wiele warstw polimocznika i niedbale wykonane podłoże betonowe*

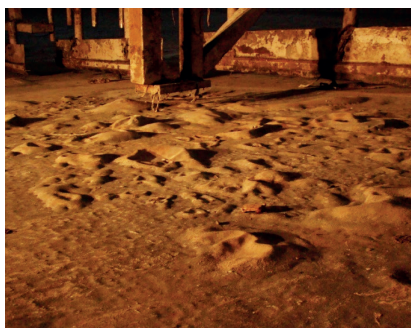
**Photo 3. Osmotic bubbles in the tank's bottom plate**  
*Fot. 3. Pęcherze osmotyczne w płycie dennej zbiornika*

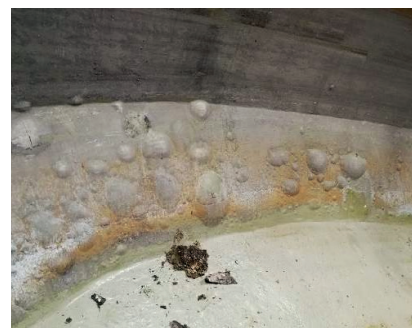
**Photo 4. Numerous osmotic bubbles on the tank surface**  
*Fot. 4. Liczne pęcherze osmotyczne na powierzchni zbiornika*

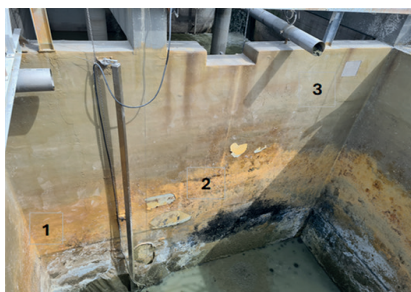
**Photo 5. Damage to the polyurea coating at the tank level: 1 – osmotic bubbles; 2 – defects, discoloration, peeling, and scratching of the coating; 3 – undamaged coating above the wastewater surface**  
*Fot. 5. Uszkodzenie powłoki polimocznika na wysokości zbiornika: 1 – pęcherze osmotyczne; 2 – ubytki; odbarwienie, złuszczenie, zarysowanie powłoki; 3 – nieuszkodzona powłoka powyżej powierzchni ścieków*

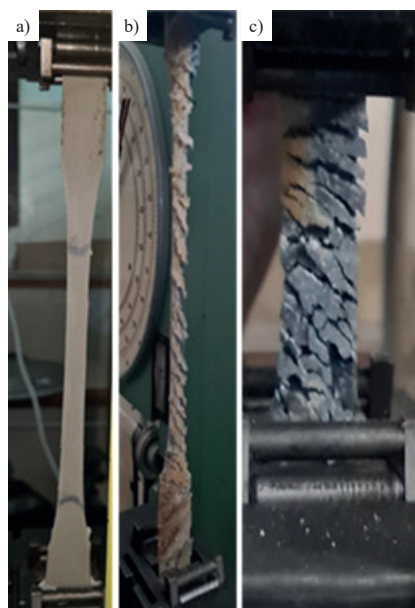
**Photo 6. Tensile tests: a) sample no. 3, without changes in polyurea properties; b) and c) samples from below the wastewater surface, with clear signs of damage to the polyurea structure**

*Fot. 6. Próbkę poddane rozciąganiu: a) próbka nr 3 bez zmian właściwości polimocznika; b) i c) próbki spod powierzchni ścieków z wyraźnymi śladami zniszczenia struktury polimocznika*

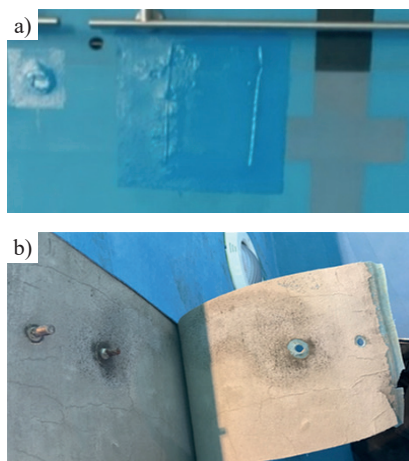
**Photo 8. Re-applied polyurea layer on the detached coatings (a); removed damaged polyurea coatings in places of numerous detachments (b)**

*Fot. 8. Powtórnie aplikowana warstwa polimocznika na odspojone powłoki (a); usunięte uszkodzone powłoki polimocznikowe w miejscach licznych odspojień (b)*

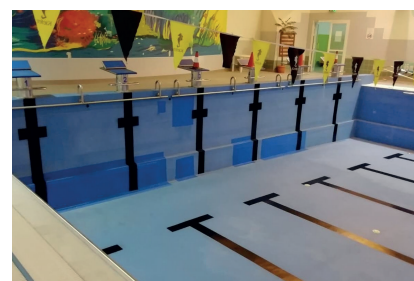
**Swimming pools.** Repeated failures of polyurea coatings applied to concrete surfaces in swimming pools were caused by workmanship errors, including defects in the coating's connection to the technological elements of gutters, troughs,

technological nozzles, etc., resulting in water penetration under the polyurea coating. In many places, the coating thickness was insufficient, gaps, and workmanship defects caused small air bubbles in the coating, creating a perforated, semi-permeable coating that initiated osmosis. These defects led to the formation of diffusion and osmotic bubbles and the detachment of entire polyurea surfaces (photos 8 and 9). In areas exposed to sunlight, damage to the UV layer and numerous discolorations occurred. An attempt to repair the coating by locally “patching” the coatings did not yield the expected results, and after several seasons, they also began to degrade. Another example of failure was an open-air swimming pool. The UV-resistant top layer, part of the multi-composite protective polyurea coating, was peeling despite numerous repairs (photo 10). This was due to the surface layer’s incompatibility with chlorinated water, which was losing its elasticity, hardness, etc. Furthermore, the repair was carried out during the summer months, during a period of high temperatures, which caused the rapid loss of volatile substances, resulting in the top layer not adhering to the substrate.

The main reasons for the failure of polyurea coatings to the concrete surfaces shown in the swimming pools were primarily excessive substrate moisture, an unsuitable contractor, a lack of preliminary diagnosis and proper technological design, a failure to understand

**Photo 9. Multiple repairs to damaged swimming pool surfaces**

*Fot. 9. Kilkakrotna naprawa uszkodzonych powierzchni basenu kąpielowego*

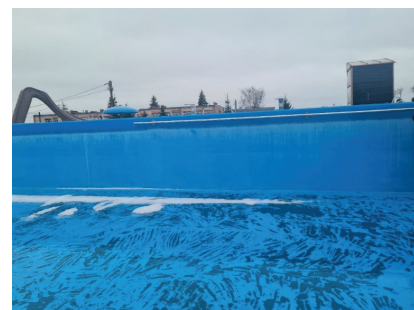
Innym przykładem awarii był otwarty basen kąpielowy. Wierzchnia warstwa odporna na oddziaływanie promieni UV, część wielokompozytowej ochronnej powłoki polimocznikowej ulegała złuszczeniu mimo licznych napraw (fotografia 10). Przyczyną było niedostosowanie tej warstwy wierzchniej, tracącej elastyczność, twardość itp., do środowiska wody chlorowanej. Ponadto naprawę przeprowadzono w miesiącach letnich, w porze wysokiej temperatury, powodującej zbyt szybką utratę substancji lotnych skutkujących „niedoklejeniem” warstwy wierzchniej do podkładu.

**Photo 10. Damaged UV protective layer on an outdoor swimming pool**

*Fot. 10. Uszkodzona warstwa ochronna UV na basenie kąpielowym otwartym*

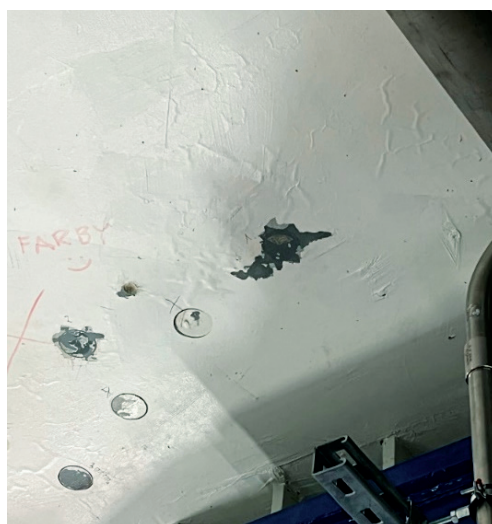
**The wall surface of a large research laboratory was subjected to repeated osmosis and diffusion processes.** An example of errors in technological and construction designs is the protective coatings applied to the walls and ceiling of a reinforced concrete laboratory building with open windows, exposed to outdoor weather conditions. The coatings were designed to allow moisture in the ceilings and walls to diffuse outward after the concrete was poured, and moisture penetrating from the room towards the concrete could dry quickly. The paint coatings, including the primers, were semi-permeable, and a mineral primer was used as a substantial leveling layer on the walls and concrete ceiling. This created an environment conducive to diffusion and osmosis.

As a result of the moisture accumulating in the laboratory rooms and condensing on cold surfaces, the osmosis process was triggered, resulting in blisters forming under the paint coatings. On warm, dry days, the water from the blisters diffused outward (photo 11). Large areas of protective coatings on walls and ceilings were damaged in this way. The main causes of this failure include: a lack of a comprehensive approach to project execution; the preparation of a sound technological design and ongoing investor supervision; the selection of a contractor who lacked the appropriate experience and failed to address the design error; and the short implementation time and underestimated financing.

**Photo 11. Concrete surface covered with osmotic-diffusion bubbles**

*Fot. 11. Powierzchnia betonowa pokryta pęcherzami osmotyczno-dyfuzyjnymi*
