# Adjustment of a high building structure of the WB system to mining tremors

## *Dostosowanie konstrukcji budynku wysokiego w systemie WB do oddziaływań od wstrząsów górniczych*

DOI: 10.15199/33.2025.09.13

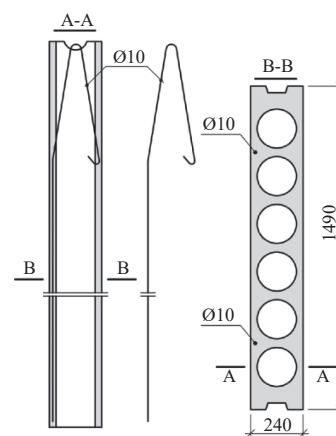
**Fig. 2. The wall block of the WB system in the analyzed case**

- the second and fifth hollow cores of wall blocks are filled with concrete (Figure 2);

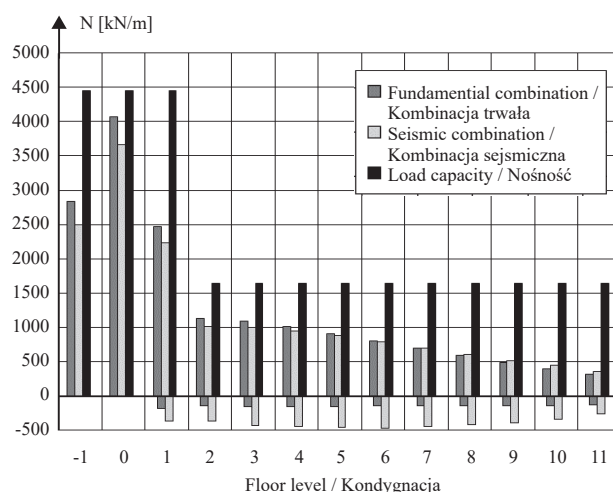
For each storey, representative values of axial forces  $N$  were selected (compression “+”, tension “–”). These values are compared with the corresponding capacities in Figure 5. On the first

storey, the extreme value occurred just above the floor slab; therefore, it was referenced to the capacity of the cast-in-situ box at levels –1 and 0. It should be noted that in the original state, the structure did not have continuous reinforcement in the vertical elements. Consequently, tensile capacities are not shown in Figure 5. In both load combinations, the compressive forces exhibit similar magnitudes and distribution along the building height. They are lower than the corresponding capacities. Tensile forces, however, vary in magnitude and nature. The maximum values for the fundamental and seismic combinations are 182 and 463 kN/m, respectively. In the fundamental combination, tensile forces increase from the top down to the ground floor due to wind loading. At levels –1 and 0, these forces diminish as a result of the significant self-weight. In the seismic combination, tensile forces reach their maximum within the sixth storey.

Fig. 5. Axial forces and capacity for each floor level before strengthening

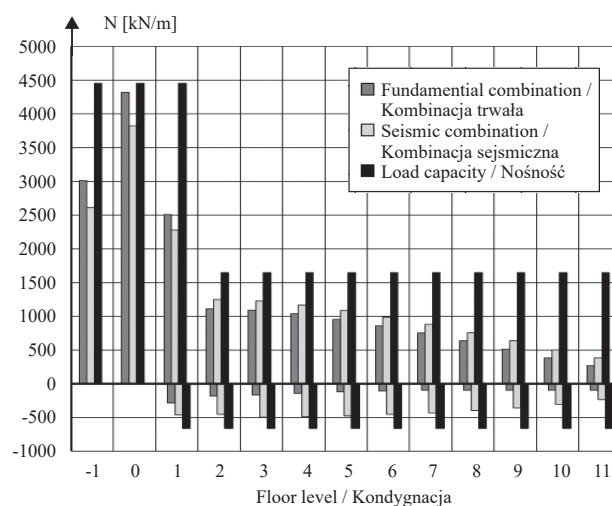
is small. However, it should be noted that the maximum tensile force (492 kN/m – 3rd storey) occurred at a lower level than in the original structure (463 kN/m – 6th storey). The reinforcement provided in the core allows the tensile forces to be safely transferred to the cast-in-situ concrete box at levels –1 and 0. Estimated maximum utilization ratios, divided by storeys –1, 0 (cast-in-situ box) and 1–11 (WB system with cast-in-situ core), are summarized in the table. The applied strengthening practically did not affect the eigenfrequencies. Under the new conditions, the first three eigenfrequencies were: 0.61, 0.69, and 1.14 Hz. This can be explained by the fact that the constructed core has a limited influence on the building's global stiffness and inertia.

**Fig. 8. Axial forces and capacity for each floor level after strengthening**

The structural modernization primarily aimed to introduce elements capable of transferring tensile forces. Since these forces were concentrated in the central part of the building's cross-section (the stairwell walls), it was decided to form a full cast-in-situ core. The proposed solution involved filling voids of precast WB system wall elements with concrete and applying a 6 cm-thick reinforced concrete jacket on both sides using a shotcrete technique. Openings were provided in the floor slabs to pass vertical reinforcement. The composite action would be ensured by transverse bars placed in the voids, installed through cross holes before the concrete filling. As a result, the 24 cm-thick hollow precast wall elements would become a cast-in-situ reinforced concrete core with a 36 cm-thick shell, capable of carrying tensile forces. This solution complies with the requirements of the reinforced concrete design standard [15], which does not recommend using concrete elements for dynamic loading. The floor plan with the designed modifications is shown in Figure 6. One of the assumptions was to create additional door openings resulting from the rearrangement of apartments, which was included in the computational model. Verification calculations were performed for the modernized structure. Figure 7 presents the displacements along the longer side of the building caused by the mining tremor. Axial force results are summarized in Figure 8. The introduced modifications had only a minor effect on force magnitudes, as the self-weight and inertial contribution of the added elements
