# Traps of new solutions for tram track construction

## *Pułapki nowych rozwiązań konstrukcji torów tramwajowych*

DOI: 10.15199/33.2025.09.09

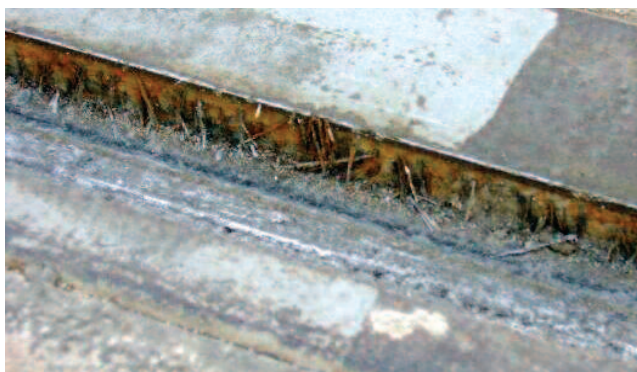
grooves, generating noise and vibration. Furthermore, numerous shear marks were observed (photo 1) and chipping of the rolling edges of the frog grooves and their noses (photo 2).

Based on inspections and measurements, the incorrect shape of the grooves was identified as the main cause of the problems with wheel passage through the frogs. The remedial action included grinding the grooves in the frogs to achieve a 1:6 slope on their side walls and rounding the upper edges (6 mm on the side affected by the centrifugal force from the wheels and 2 mm on the opposite side). Unfortunately, professional grinders used in railway tracks (for thermite welds grinding) were not available during the work, as the small dimensions of the tram frog grooves prevented this. Therefore, grinding was performed manually, using angle grinders, which was imprecise. It would certainly be more advantageous to obtain the correct shape of the grooves of these frogs already at the turnout manufacturer during the production process. However, the end result proved satisfactory, as after grinding, the problems with the Skoda trams passing through the frogs ceased.

**Photo 1. Traces of shearing of rolling edges at the cross grooves**  
*Fot. 1. Ślady ścinania krawędzi tocznych rowków krzyżownic*

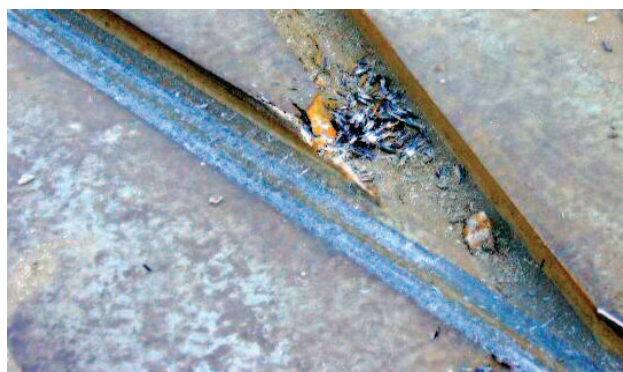
**Photo 2. Traces of shearing and chipping on the frog nose**  
*Fot. 2. Ślady ścinania oraz wykruszeń dziobów krzyżownic*

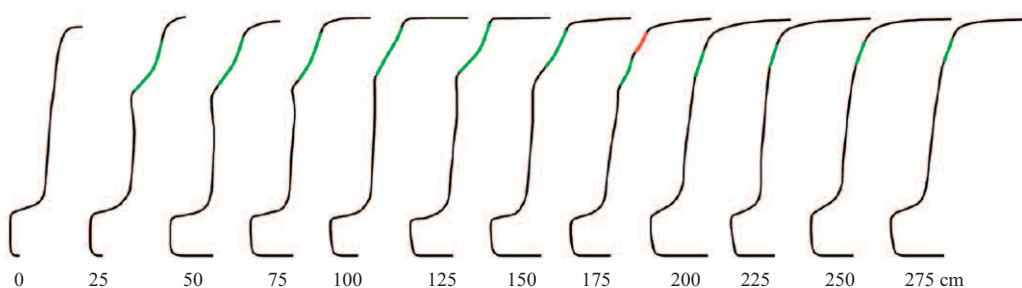
**Fig. 3. Lateral wear (green, and in cross-section 175 also red) of the right arch blade**

- in the 0 – 150 cm and 200 – 275 cm sections of the blade length, there was one pattern of lateral wear;

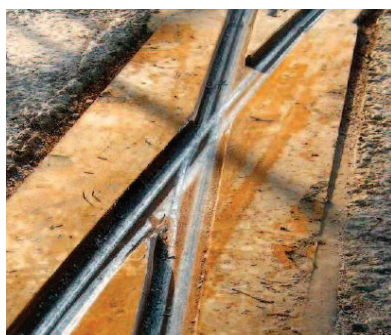
In 2015, the Oporów tram terminus in Wrocław was modernized, giving it a completely new geometric layout. Unfortunately, in the first months after the reconstruction, several tram derailments occurred on the frogs of the turnouts onto the passing tracks. As before, derailments were more common among low-floor trams (this time, Pesa Twist trams purchased in 2015). Observations and measurements of wheel passage through the shallow grooves of the frogs revealed symptoms similar to those observed on Skoda trams in 2006. This seemed strange, as the frog grooves of the turnouts installed during the Oporów loop modernization already had inclined side walls and rounded top edges. However, it was observed that the wheel flanges of the first bogie axles were striking the frog noses when entering the inner tracks, while the wheel flanges of the second bogie axles were striking the frog noses when entering the outer tracks. This was confirmed by traces of the wheels passing through the frog (photo 3). This is because, according to the principles of inertia, a bogie moving along a curved track will always want to go straight (and not turn). The measurements carried out showed that, in order to avoid the effect of cant caused by the use of a shallow groove in only one rail, the turnouts under consideration had shallow grooves not only in the frogs but also in the adjacent parallel rails. In these cases, the groove's side wall on the inside of the track plays a role analogous to the guard rail in a classic railway turnout, protecting against wheel flange impact with the frog nose. Unfortunately, limiting to only shallowing such grooves without

**Photo 3. Traces of different passing paths of wheels of the first and second axles of a bogie through the frog**

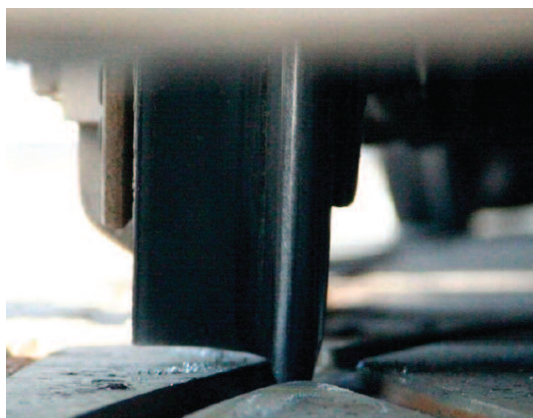
simultaneously narrowing their width worsened, instead of improving, the conditions for wheel passage through the turnout frog (photo 4).

**Photo 4.** Due to the lack of narrowing of the rail groove acting as a guard rail for the right-hand wheel, the rim of the left-hand wheel hits the nose of the frog

Along the length of the rail acting as a guard rail, in addition to shallow the groove, its width should be narrowed, for example, by welding (and grinding) the side wall of the rail on the inside of the track. Of course, it would be more advantageous to obtain the correct shape of the grooves for these rails from the turnout manufacturer during the production process. This procedure of narrowing the width of the grooves in the rails acting as guard rails is used in abroad solutions (photo 5) and is confirmed by applicable local regulations [5].

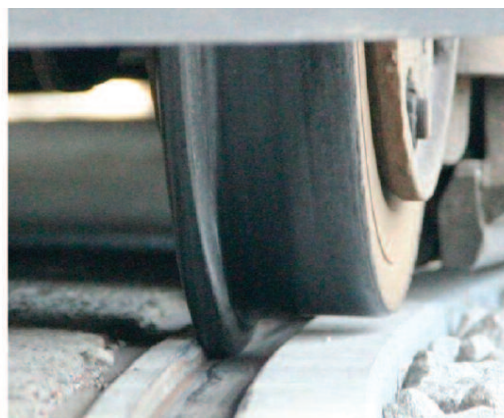
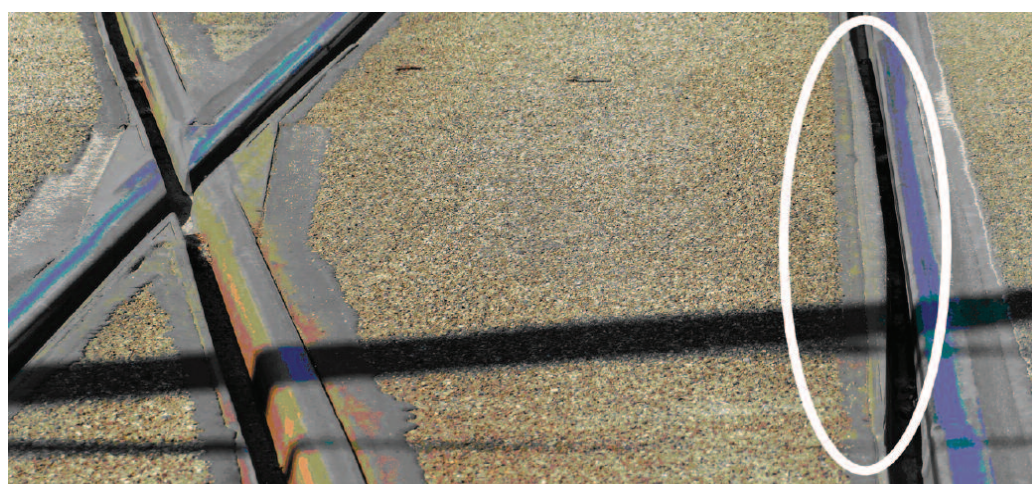
**Photo 5.** Reduction of the width of the rail groove acting as a guide rail (Bochum, Germany)

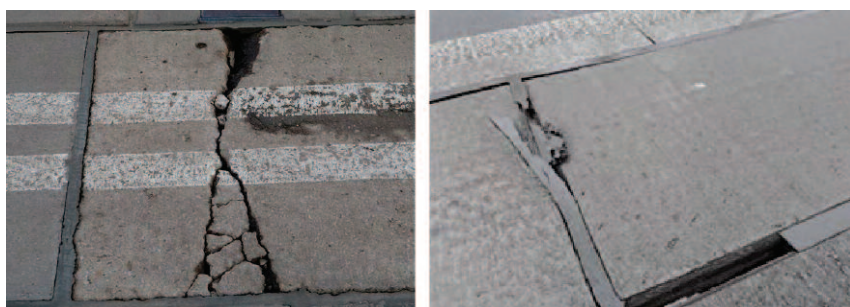
It seemed that combining these two solutions posed no threat. The first tram track (built-in road surface, but organizationally separated from general traffic) was opened to buses in Wrocław in 1995 (Ruska Street), and many kilometers of such solutions are currently in use. The first vibration-isolating mats were installed on Wrocław's tram tracks in 2004 (Jedności Narodowej Street), with further installations taking place in the following years. Unfortunately, after only a year of operation, problems arose on this track: cracks, chipping, and keying of the concrete surface slabs, as well as damage to the gap fillers (photo 6).

The inspection and measurements revealed no manufacturing errors. However, the use of an overly flexible vibration isolation mat was deemed the main cause of the problems. Figure 5 compares the stiffness of the mat used (thick red line) with other mats offered by other manufacturers at the time. In the case of tram traffic only, such high flexibility of the mats used does not cause any negative effects, but when loaded by bus wheels – the situation is completely different (Figure 6). This effect does not apply to track slabs, which contain rails embedded in a polyurethane sealant, as this ensures continuity between adjacent slabs (the rails function similarly to dowels). Unfortunately, this is no longer the case with slabs between the tracks and outside the tracks. Furthermore, these slabs are much smaller. The repair work involved leveling and then anchoring the slabs, filling in any flaking and missing sections, sealing any cracks, and replenishing or replacing any damaged sealant.

Photo 6. Damage to the surface of the tram-bus track  
Fot. 6. Uszkodzenia nawierzchni torowiska tramwajowo-autobusowego

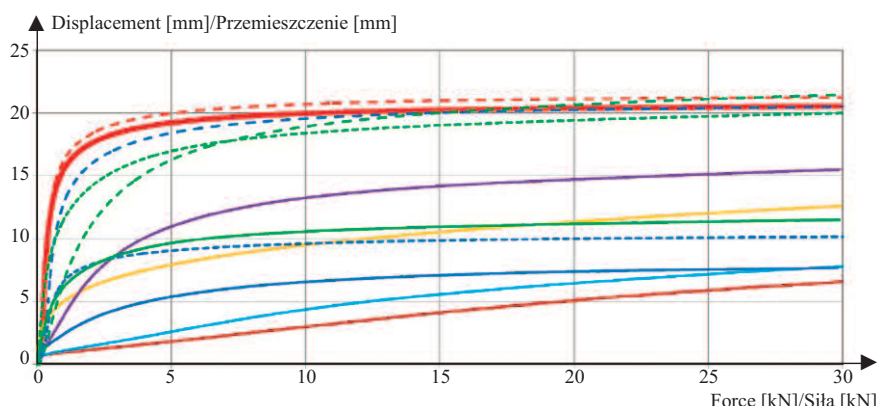
Fig. 5. Results of displacement measurements in relation to loading force for the tested mats  
Rys. 5. Wyniki pomiarów przemieszczeń względem siły obciążającej dla przebadanych mat

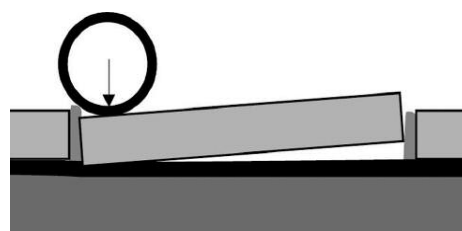
Fig. 6. Behavior diagram of the concrete plates under a load of a bus wheel  
Rys. 6. Schemat zachowania się betonowych płyt pod obciążeniem od koła autobusu
