# Analysis of imperfections in ETICS systems based on the example of multi-family residential buildings in Katowice

DOI: 10.15199/33.2025.09.27

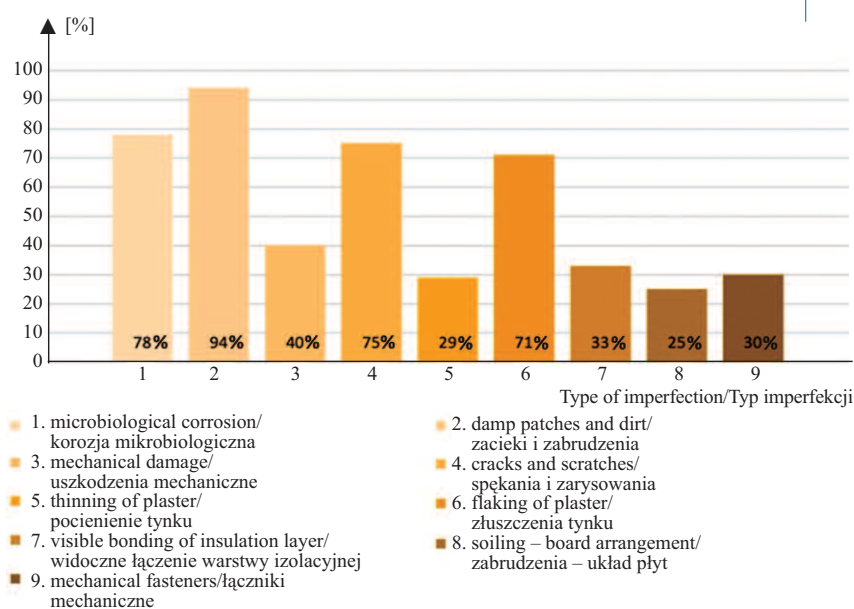
observed changes and occurring abnormalities in the structure of the plaster layer [10, 11, 18 ÷ 20]. Among the diagnosed imperfections, the following were distinguished (Figure 2): microbiological corrosion – occurrence of moss, algae and fungi (1); damp patches and dirt (2); mechanical damage (3); cracks and scratches – vertical, horizontal and diagonal (4); thinning of the plaster layer with visible reinforcing mesh (5); peeling off the plaster and from the plaster joint in the form of blisters (6); visible joints of thermal insulation layers (7); dirt revealing the arrangement of thermal insulation layer panels (8); dirt revealing the arrangement of mechanical fasteners (9).

**Fig. 2. Percentage of imperfections in the structure of plaster layers in the examined multi-family buildings in a residential area in Katowice**

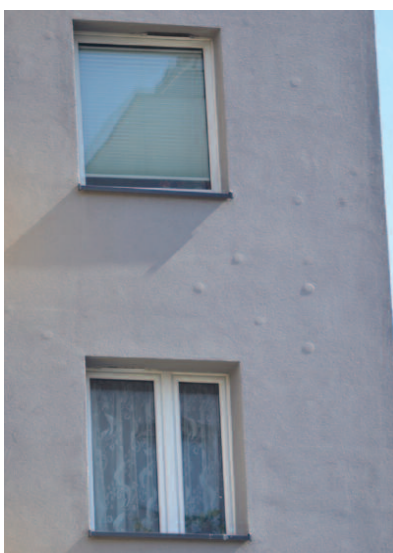
case of diffuse light or when the sun is perpendicular to the façade, at heights from the second storey upwards, the render blemishes are practically invisible from ground level. It is only when the sunlight hits the façade at an acute angle that, among other things, the shadows generated by the point-like protuberances of the plaster become apparent – photo 1. Identifying all of the spindles in the entire building from ground level is therefore practically impossible during the survey.

**Photo 1. The fragment of the north-western façade (blisters visible to the naked eye from ground level)**

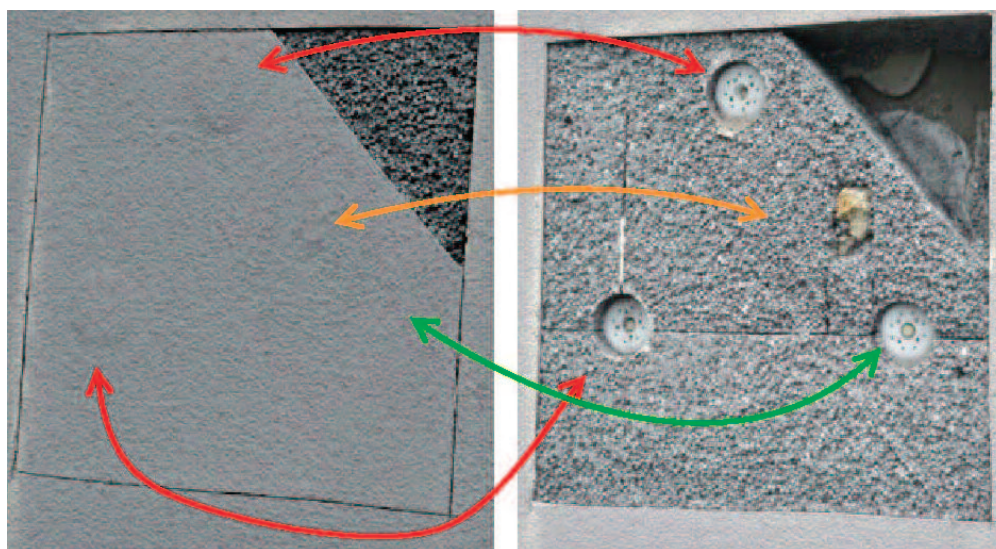
**Photo 2. The control pit No. 1**

**Test benches.** In order to determine the cause of the point-shaped spalling on the facades of the analysed building, 6 control openings were made. The results of one of them are presented in photographs 2, 3. The scope of the uncovering included the finishing layers of the system (plaster + reinforced layer) and the thermal insulation layer. The thermal insulation layer was partially extracted in this area. The thermal insulation material was identified in the excavation in the form of 15 cm thick graphite expanded polystyrene. The total thickness of the thin-coat render and the reinforced layer was 3.01 – 3.88 mm.

Photo 2 compares the imperfections visible on the external plaster layer with the elements identified under the reinforced layer. The coincidence of the render imperfections with the two insulation mechanical fasteners is shown by the red arrows. The coincidence of the plaster non-uniformity with the location of the anchor fixing the scaffolding to the wall is illustrated by the orange arrow, and the absence of irregularity at the location of the third mechanical fastener is indicated by the green arrow.

In the uncovering shown, the upper splay is present at the site of the mechanical fastener with the recessed fixing. The following can be seen: the head of the pin sunk into the tee; a damaged connection between the plate and the rest of the tee; cracking and displacement of the material; the fastener loose in the hole. The connector overlaps with the splay on the surface of the ETICS plaster. Here, the imprint of the plastic disc can be seen on the inside of the polystyrene cap – Photo 3. After the reinforcement layer has been applied, the cap has expanded naturally, causing a splay on the facade surface. An analogous situation occurred in the case of the bottom connector on the left in Photo 2. In the case of the bottom mechanical connector on the right in Photo 2, the head of the stud faces the surface of the plate and there is no visible damage to the sheathing. In addition, the heat-insulating cap shows no signs of imprinting on the inner surface of the plate. No abnormalities on the plaster surface were identified at the fastener location.

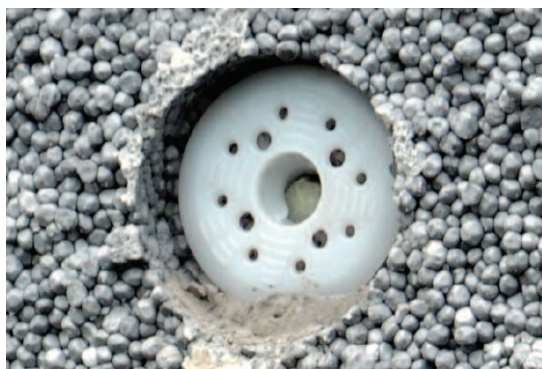
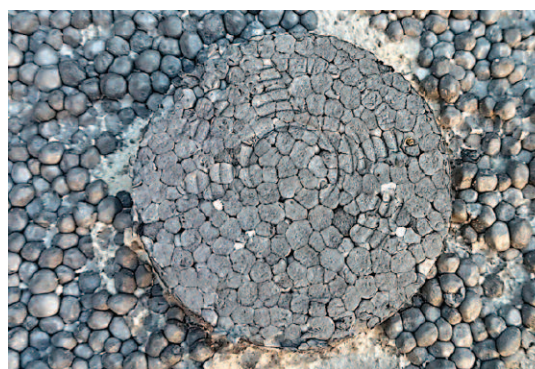
**Photo 3. The view of the plate and polystyrene cap with the plate imprinted on the inside**

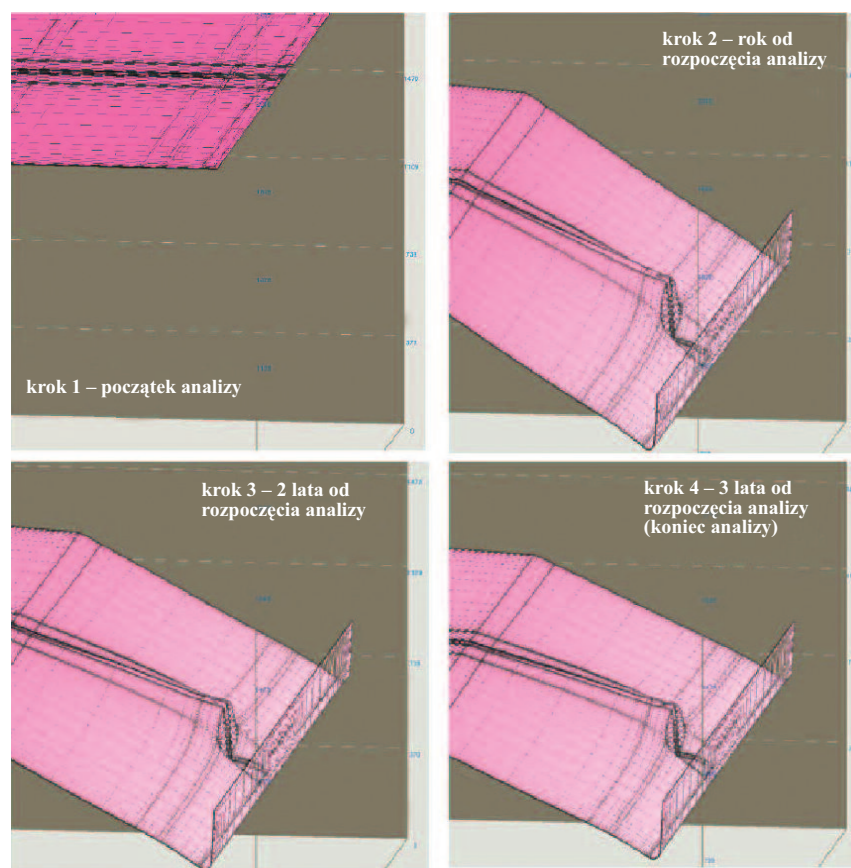
**Fig. 3. The set of spatial graphs of water vapour pressure within the area of the mechanical connector under the finishing layers of insulation**

cross-section (from the internal environment to the external environment). In the computer model of the insulation and the fastener, the imperfection consisting in the creation of an air void between the reinforced layer and the polystyrene plug was assumed. A void thickness of 1 mm was assumed. The analysis carried out showed a reduction in water vapour pressure in the area of the polystyrene plug and the plate. In the reinforced layer and in the plaster layer, no variation was found in the partial pressure diagram of water vapour at the location of the connector (the presence of the connector and the accompanying imperfection in the form of an air void under the reinforced layer did not translate into a variation in the distribution of water vapour pressure in the partition).
