DOI: 10.15199/33.2025.12.03

# Causes of industrial floor damage in a warehouse

## Przyczyny uszkodzeń posadzki przemysłowej w hali magazynowej

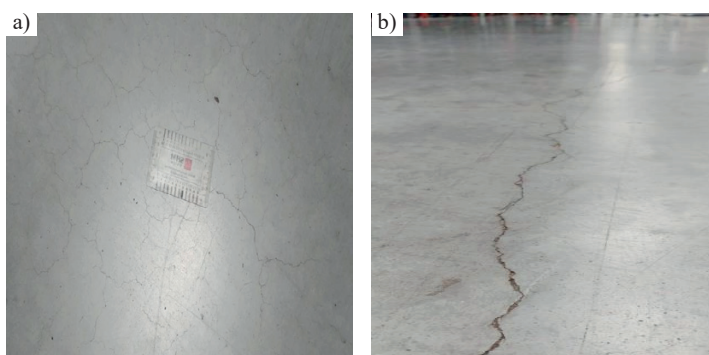
**Surface cracks forming a crack pattern** (photograph 2a) were found over a significant portion of the areas accessible for inspection. These cracks—more precisely microcracks, usually not exceeding 0.1 – 0.2 mm in width – occurred only in the near-surface layer, forming irregular “cells” dozen to several dozen centimeters across. In the literature, this type of crack is referred to as *crazing* and is considered essentially unavoidable in concrete floors hardened with dry-shake DST toppings [4, 7]. Such damage does not pose a technical problem as long as it is not accompanied by delamination of the hardening layer [6], which was not observed during on-site inspections.

**Structural cracks** with varied courses on the surface occurred with different intensities in all panels. The width of these cracks was typically 0.2–0.4 mm, occasionally reaching up to 0.8 mm at the surface. Cracks of larger width often showed edge spalling (photograph 2b).

**Rysy powierzchniowe w postaci siatki zarysowań** (fotografia 2a) stwierdzono na znacznej części powierzchni dostępnej do oględzin. Rysy te, a dokładniej mikrorysy nieprzekraczające zazwyczaj szerokości rozwarcia  $0,1 \pm 0,2$  mm, występowały wyłącznie w warstwie przypowierzchniowej, łącząc się w nieregularne „oczka” o wymiarach kilkanaście-kilkadziesiąt cm. Rysy tego typu w literaturze tematu noszą nazwę «crazing» i uznawane są za zjawisko w zasadzie nieuniknione w technologii posadzek betonowych utwardzanych preparatami sypkimi DST [4, 7]. Uszkodzenia takie nie stanowią problemu z technicznego punktu widzenia, o ile nie towarzyszą im odspojenia warstwy utwardzającej [6], których nie stwierdzono podczas wizji lokalnych.

**Rysy strukturalne** o zróżnicowanym przebiegu na powierzchni występowały z różną intensywnością na wszystkich polach dylatowanych. Szerokość tych rys wynosiła zazwyczaj 0,2 – 0,4 mm, incydentalnie dochodząc nawet do 0,8 mm przy powierzchni. Rysy o większej szerokości często wykazywały wykruszenia na krawędziach (fotografia 2b).

**Photo 2. Examples of surface cracks known as crazing (a) and structural cracks with visible edge spalling (b)**

*Fot. 2. Przykłady rys powierzchniowych tzw. crazing (a) oraz strukturalnych z widocznymi wykruszeniami krawędzi (b)*

Structural cracks occur throughout almost the entire surface of the analyzed facility. Some of them propagated despite previous repair attempts. These cracks are shrinkage-related, as indicated by their irregular pattern, early formation, and progressive development over time. Concrete shrinkage, a primary cause of cracking in industrial floors, is widely described in the literature [7, 9]. At location 2, where the lowest steel-fiber content ( $9.9 \text{ kg/m}^3$ ) was recorded, cracks extending through the entire slab thickness were identified, which may indicate a local loss of the dispersed-reinforcement function [7].

The cracks present on the floor surface, with widths of up to 0.3–0.4 mm, are primarily an aesthetic issue and do not require mandatory repair, provided that their edges do not spall. Cracks of larger width, or those showing edge spalling, require repair using standard methods (stitching of cracks is not recommended in floor slabs, as this technique carries the risk that, during further slab movement, a new crack may form near the repaired one).

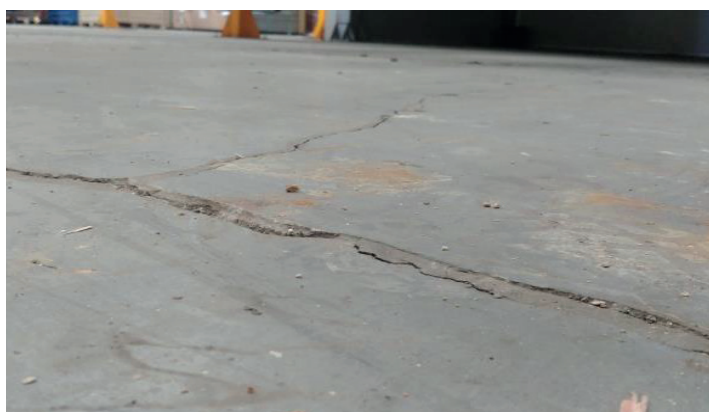
On the surfaces of panels where the intensity of cracking was significantly higher, cracks tended to merge into an irregular network. Some of the cracks had been repaired once or multiple times. Despite repairs, it was found that cracks sometimes propagated further or reappeared in the areas filled with repair material. Structural cracks induced in critical areas of the floor (corners, anchorage points, etc.) were also identified. In isolated cases, vertical displacement was observed at the crack. However, these concerned areas were subjected to particularly intensive use and therefore were not considered in further analysis (photograph 3).

nienia materiałem naprawczym. Stwierdzono występowanie rys strukturalnych indukowanych w niewłaściwych miejscach posadzki (naroża, miejsca kotwienia itp.). Incydentalnie stwierdzono przemieszczenie pionowe w miejscu zarysowania. Dotyczyło to jednak obszaru o szczególnie intensywnym sposobie użytkowania i dlatego nie było uwzględniane w dalszych rozważaniach (fotografia 3).

**Photo 3. An example of vertical displacement showing floor cracks around technological equipment**

*Fot. 3. Przykład przemieszczeń pionowych – spękania posadzki w otoczeniu urządzeń technologicznych*

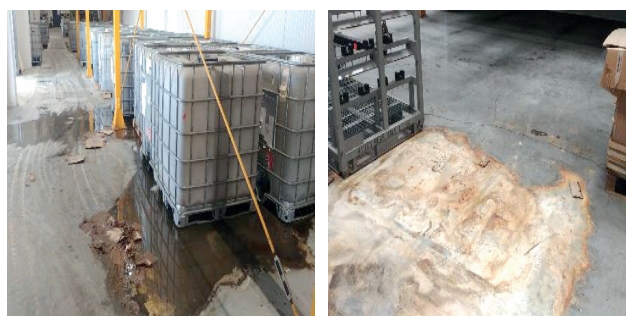
Floor contamination (photograph 4) was found only in areas used by lifts and transport carts, as well as in locations where substances related to the technological operations of the production line were stored.

**Zanieczyszczenie posadzki** (fotografia 4) stwierdzono wyłącznie w miejscach obsługi podnośników oraz wózków transportowych, a także w miejscu składowania substancji związanych z realizacją czynności technologicznych linii produkcyjnej. Podczas inwentaryzacji dokonano również oględzin szczelin dylatacyjnych posadzki obiektu. Stwierdzono, że szerokość szczelin dylatacyjnych wynosiła zazwyczaj 10÷20 mm, ale miejscami zidentyfikowano dylatacje o szerokości ok. 25 mm. **Uszkodzenia wypełnienia dylatacji** masą plastyczną wskazują na wyraźną pracę dylatacji, związaną z odkształceniami betonowych płyt posadzki.

**Photo 4. Examples of contamination on floor surfaces**  
*Fot. 4. Przykłady zanieczyszczenia powierzchni posadzki*

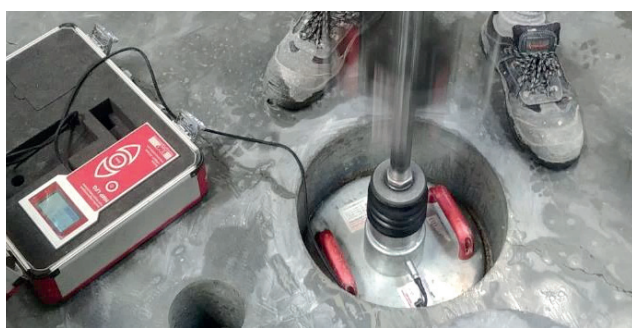
Subgrade testing (photograph 6) was carried out using a lightweight dynamic plate in accordance with ZTVE-StB 94. After drilling through the floor slab, measurements were taken at the three previously indicated locations. The measuring device provides the soil elasticity modulus,  $E_{vd}$  [MPa], based on the settlement amplitude. The secondary modulus  $E_2$  [MPa] and compaction index  $I_s$  [–] were adopted in accordance with IBDiM guidelines. The obtained measurement results are presented in the table.

**Photo 6. Example of soil testing using a light dynamic plate**  
*Fot 6. Przykład badania podłoża za pomocą lekkiej płyty dynamicznej*

Badania podłoża (fotografia 6) wykonano za pomocą lekkiej płyty dynamicznej, wg metody ZTVE-StB 94. Po przewierceniu posadzki przeprowadzono pomiary w trzech kolejnych wskazanych wcześniej lokalizacjach. Urządzenie pomiarowe wykorzystane w badaniu wskazuje moduł sprężystości gruntu  $E_{vd}$  [MPa] na podstawie amplitudy osiadania. Moduł wtórny  $E_2$  [MPa] oraz wskaźnik zagęszczenia  $I_s$  [–] przyjęto wg opracowania IBDiM. Uzyskane wyniki pomiarów przedstawiono w tabeli.

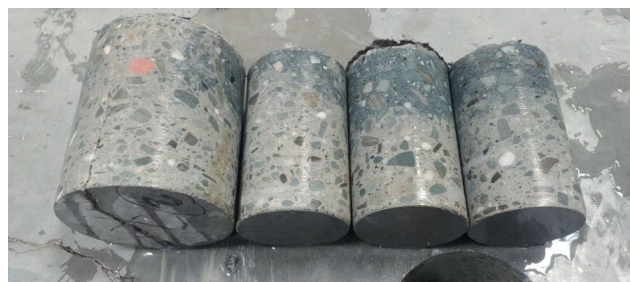
Based on observations and measurements of the core samples taken from the three locations, it was determined that the thickness of the floor slab ranged from 16 to 18 cm, and the thickness of the hardening layer was 2 to 4 mm. Two layers of slip sheet foil were also found on top of the subbase. The crack depth in the Ø150 mm cores exceeded half the core height, and in one case (a 160 mm-high core from location 2), the crack traversed the entire cross-section. A clear difference in the color of the cement matrix was also observed: darker areas appeared in the lower zone of the cores, contrasting with the normal color of the upper zone typical of floor concrete made with Portland cement (photograph 5).

Na podstawie obserwacji oraz pomiarów odwiertów rdzeniowych pobranych w kolejnych lokalizacjach stwierdzono, że grubość płyty posadzkowej wynosiła 16÷18 cm, a grubość warstwy utwardzającej 2÷4 mm. Stwierdzono również obecność dwóch warstw folii poślizgowej na warstwie podbudowy. Zasięg rysy w miejscu odwiertów Ø150 przekraczał połowę wysokości odwiertu, a w jednym przypadku (odwiert o wysokości 160 mm, lokalizacja 2) rysa przechodziła przez cały przekrój. Stwierdzono natomiast wyraźne zróżnicowanie barwy matrycy cementowej – w dolnej strefie odwiertów występowały obszary o wyraźnie ciemniejszej barwie, odcinającej się kolorystycznie od górnej strefy w kolorze typowym dla betonu posadzkowego na cemencie portlandzkim (fotografia 5).

**Photo 5. Example view of drill cut samples from the floor, crack extending over entire floor slab cross-section (location 2), evident colour variation visible on cross-section**

*Fot. 5. Przykładowy widok odwiertów pobranych z posadzki, zasięg rysy obejmujący cały przekrój płyty posadzkowej (lokalizacja 2), widoczne wyraźne zróżnicowanie barwy na przekroju*

Material testing (both the control tests performed during construction in the provided scope and the independent tests) regarding compressive strength and steel-fiber content confirms compliance with design assumptions. It should be noted, however, that for measurement location No. 2, one core sample showed a very low fiber content of 9.9 kg/m<sup>3</sup>. This location also displayed the lowest average fiber content of 13.2 kg/m<sup>3</sup>, and the corresponding core showed a crack penetrating the entire slab thickness.

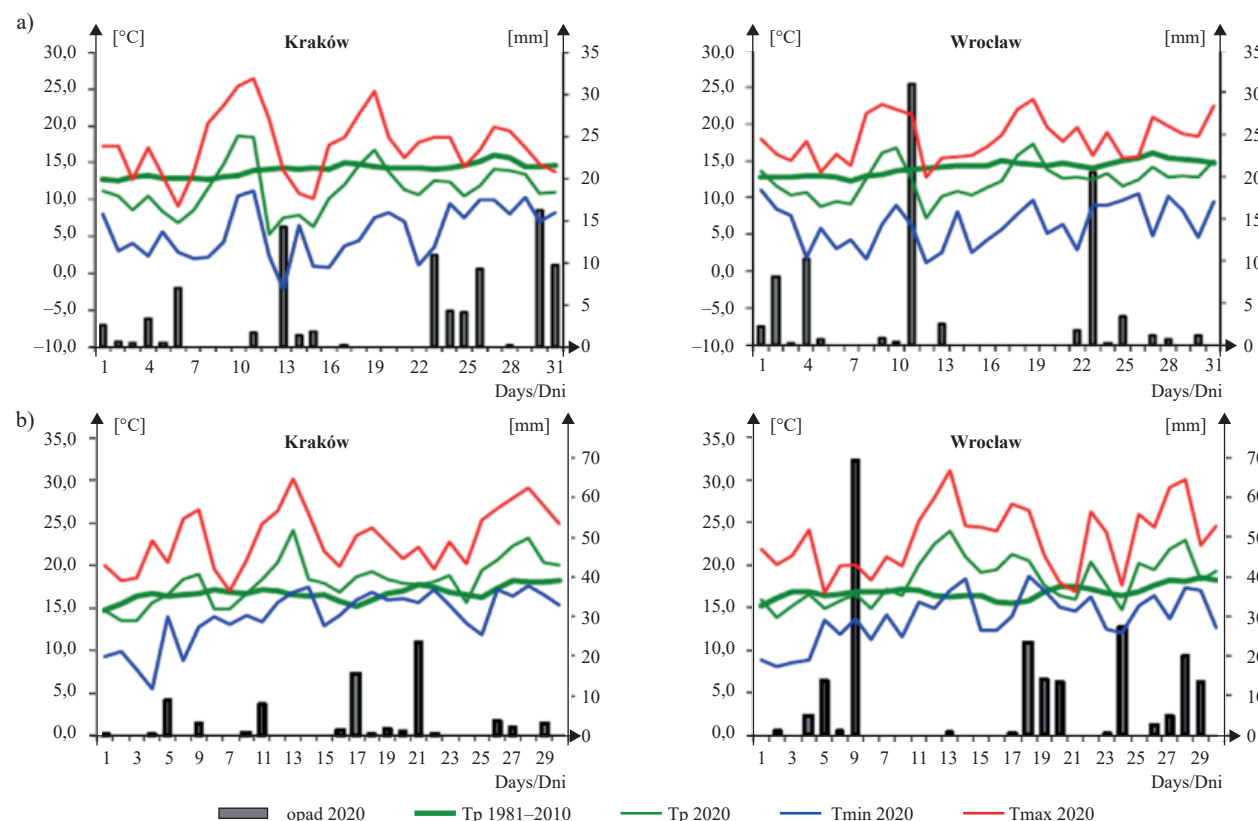
W dokumentacji kontrolnej z betonowania podano, że temperatura mieszanki betonowej zawierała się w przedziale 15,5÷18,9°C, a zarejestrowana w badaniach kontrolnych temperatura powietrza w czasie betonowania w przedziale 8,5÷17,8°C. Dostępne dane pomiarowe IMGW-PIB pokazują, że na południu Polski (gdzie został wybudowany przedmiotowy obiekt), temperatura maksymalna powietrza w okresie maj/czerwiec mogła osiągać wartość 25÷30°C (rysunek 3). Zestawienie danych pozwala domniemywać, że podczas realizacji posadzek betonowych w przedmiotowej hali powierzchnia nowo ułożonej posadzki mogła być narażona na intensywne parowanie wody z powierzchni związane z temperaturą lub przewietrzaniem. Pozwala to sformułować wątpliwość w zakresie zastosowanych technik pielęgnacji młodego betonu.

During concreting, air temperatures were locally recorded at up to  $30^\circ\text{C}$  [11]. Under such conditions, rapid evaporation of water from the concrete surface can lead to shrinkage stresses and microcracking, especially if curing was insufficient or terminated too early [9, 10]. The use of a jointless floor with large dilatation panels (up to 37.5 m) may increase the risk of shrinkage cracking, as confirmed by studies such as [6, 8, 11]. Design standards and guidelines often recommend limiting the dimensions of such panels to 30–36 m [8]. Load-bearing analyses performed using the Meyerhof–Losberg theory confirm compliance with strength requirements in most loading

**Fig. 3. Average daily and extremal air temperatures and daily precipitation totals in May (a) and June (b) 2020 r.** (data from the IMGW)  
 Rys. 3. Średnia dobowa i ekstremalna temperatura powietrza oraz dobowa suma opadu atmosferycznego w maju (a) i czerwcu (b) 2020 (dane IMGW)
