# Incorrect diagnostics of a precast concrete large-panel building as a risk to its supporting structure

DOI: 10.15199/33.2025.12.04

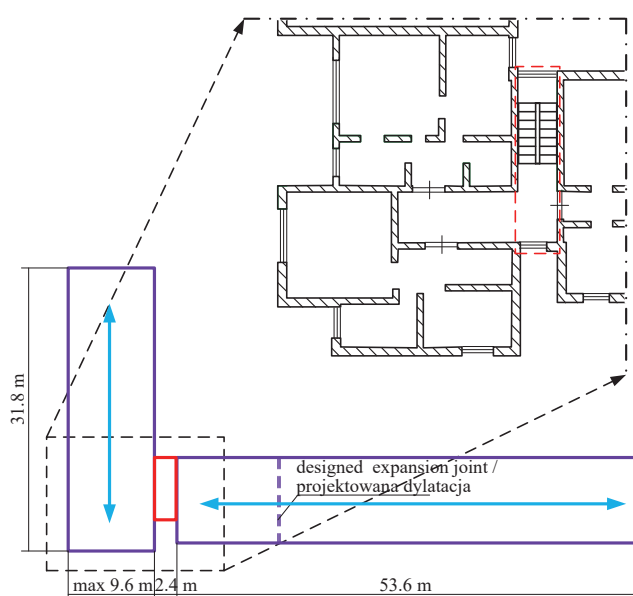
The building has an L-shaped floor plan: its longer part is approx. 53.6 m (between the building axes), connecting staircase no. II is 2.4 m wide, the shorter part is 31.8 m long, and the variable width of both parts of the building is max. 9.6 m (Figure 1). According to the archival design documentation, the longer part is expanded on all floors, with no expansion joints in either the roof structure or the foundation level. In Figure 1, the staircase connecting the two parts of the building is marked in red, and the directions of the greatest thermal expansion of both parts of the building are marked with blue arrows.

Fig. 1. Plan of the building's structural layout with a detailed layout of the structure near staircase II

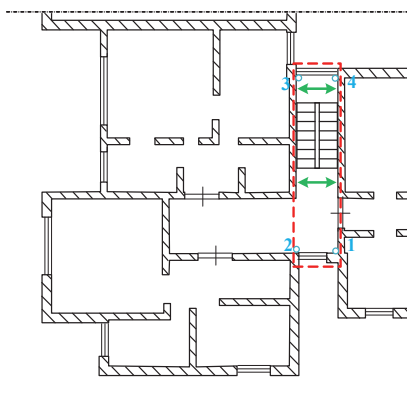
In order to determine the actual scope of work of the supporting structure, it was recommended to install reference points on the staircases (near their corners) on three levels (ground floor, second floor, third floor) and to perform precise geodetic measurements of the distances between them. The measurements included checking the variability of distances in all directions. It was recommended that the measurements be taken once a month for a period of two years. Figure 2 shows the layout of the measuring points (geodetic benchmarks) and the location of the reinforcement.

**Fig. 2. Diagram showing the location of control points and the insertion of stiffening beams under the stair landings – green arrows**

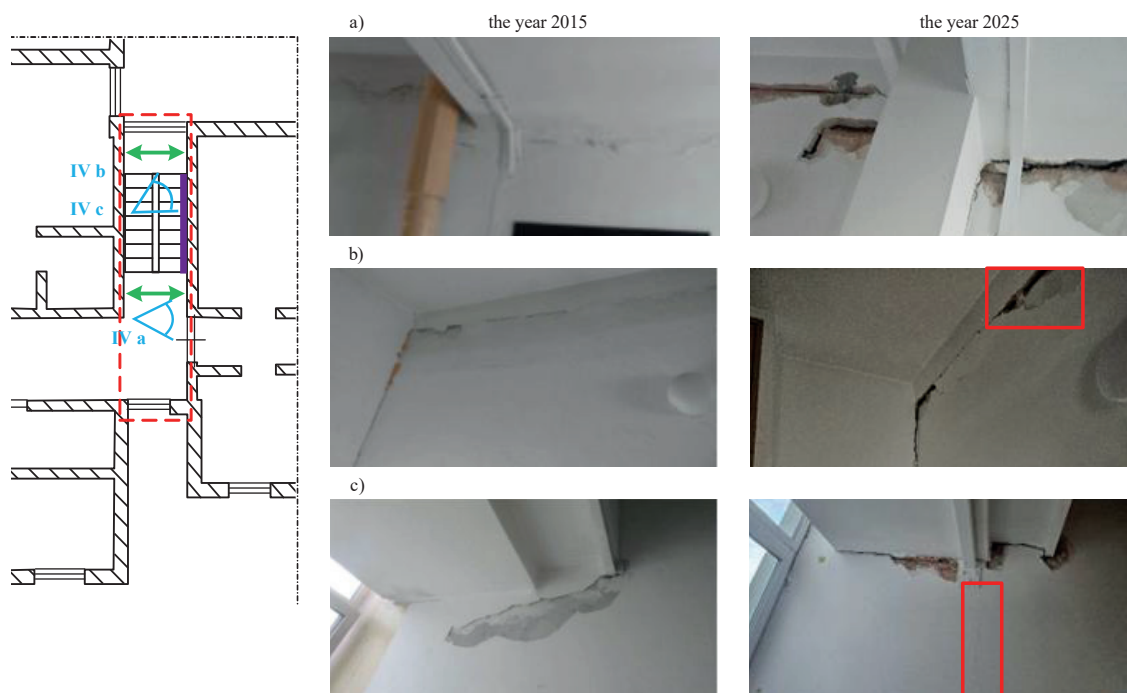
Detailed visual inspection and organoleptic testing of this structure in situ confirmed the spread of damage and the enlargement of existing damage. Photographs 1 and 2 show examples of damage that has existed since the building was first used on the two top floors. The condition of the structure in these areas was compared in 2015 [16] and August 2025. A significant increase in damage is

**Photo 1. Extent of damage on the top floor in 2015 [16] and currently: a) cracks above the entrance to apartment no. 18; b) cracks at the junction of the staircase and the longer part of the building; c) landing support point**

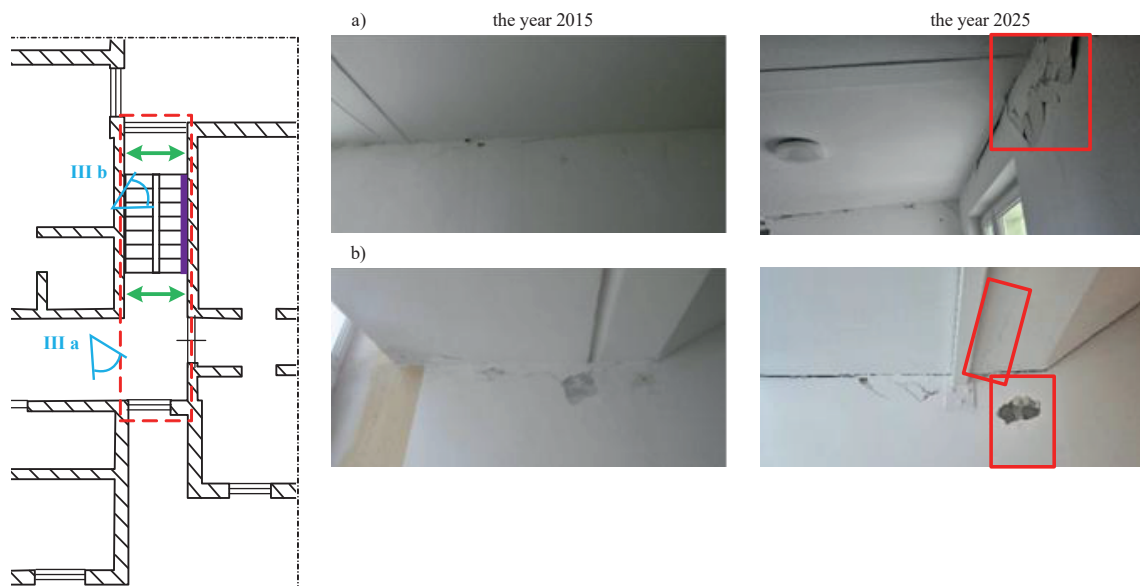
**Photo 2. Extent of damage on the penultimate floor in 2015 [16] and currently, a) under the ceiling of the shorter part of the building, next to the staircase, b) at the landing support, as of August 2025**

visible. In addition, the locations of new damage are marked in red.

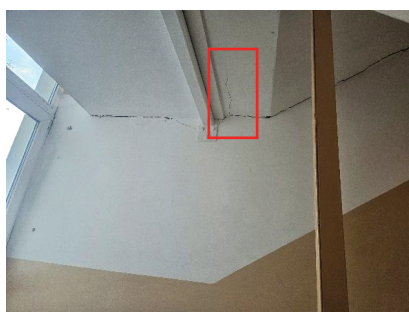
An extremely worrying technical phenomenon was the appearance of new structural damage in places where there had been none in the building's more than forty-year history. Photographs 3÷5 show examples of places where irregularities appeared.

**Photo 3.** Crack in the staircase landing between the ground floor and the first floor, as of August 2025

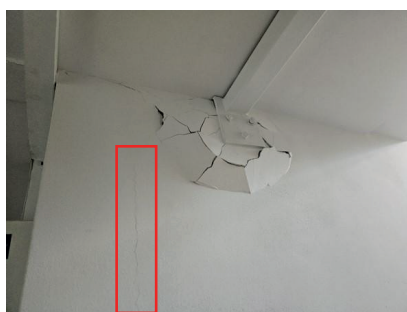
**Photo 4.** A square pipe element of the tie rod structure on the third floor has been torn out and a new crack has appeared on the wall, as of August 2025

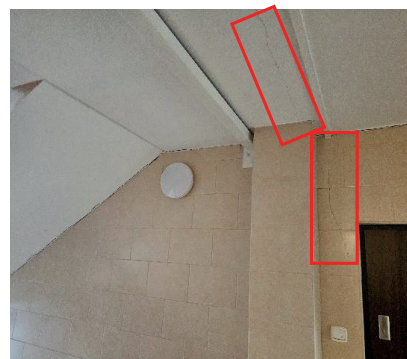
**Photo 5.** New cracks on the ground floor near apartment no. 9, as of November 2025

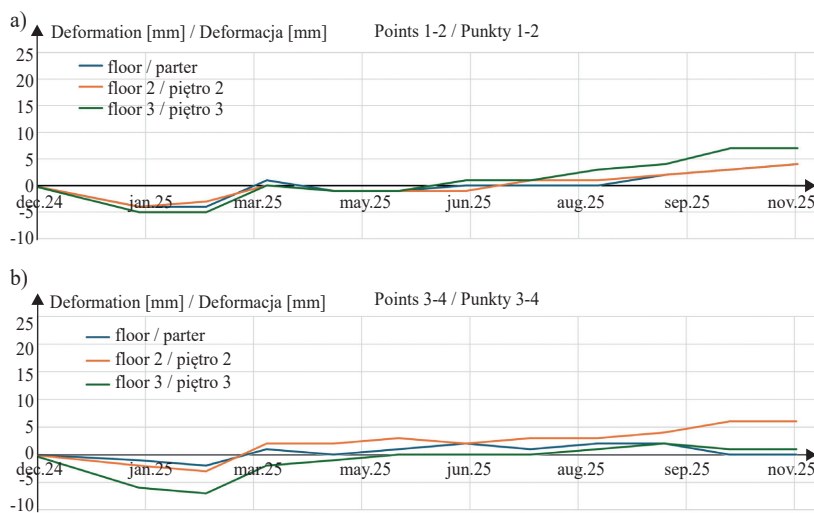
**Displacements along the longer part of the building** cause compression of the staircase between its end and the beginning of the shorter part of the building. The results of geodetic measurements confirm a slight increase in deformation in this direction between points 1–2 and 3–4 – Figure 3, especially on the second floor.

**Fig. 3.** Deformation of the staircase along its shorter side: a) between points 1 and 2; b) between points 3 and 4

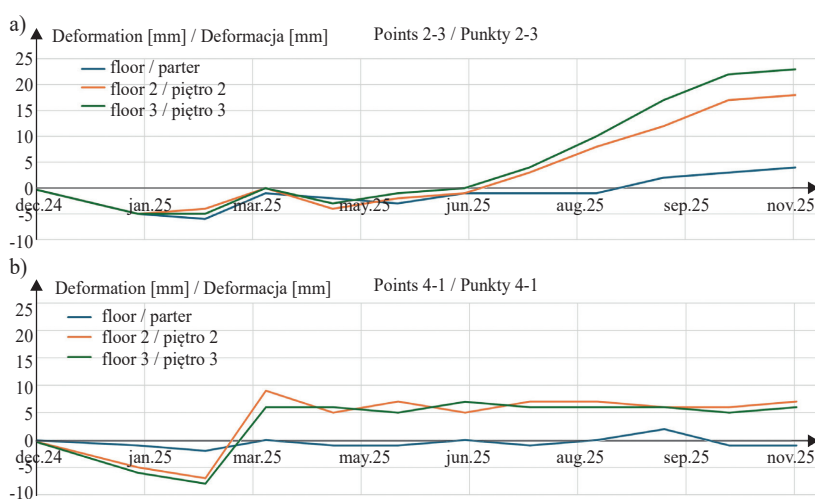
**Displacements along the shorter part of the building** are not limited by the building's load-bearing structure, and therefore the deformation of staircase no. II in this direction is significantly greater (Figure 4). The deformation between points 4–1, where the damage was concentrated before the renovation, occurred with the spring warming in February–March 2025. This indicates the natural expansion of the building, which occurred as a result of cracking practically from the beginning of its use.

Until June 2025, the deformation between points 2–3 on the upper floors was the same as that measured on the ground floor, but in the following months, the deformation on the upper floors began to increase significantly and new damage to the building also appeared during this period. Before the renovation carried out in 2021, the damage was concentrated at the end of the longer building (at points 1 and 4 in Figure 2), and the installation of bracing caused the damage to spread towards the shorter part of the building.

**Fig. 4. Deformation of the staircase along its longer side: a) between points 2–3, b) between points 4–1**
