# Identification and analysis of geotechnical causes of uplift and damage to an industrial-office building

## *Analiza geotechnicznych przyczyn podniesienia i uszkodzenia budynku produkcyjno-biurowego*

DOI: 10.15199/33.2025.12.17

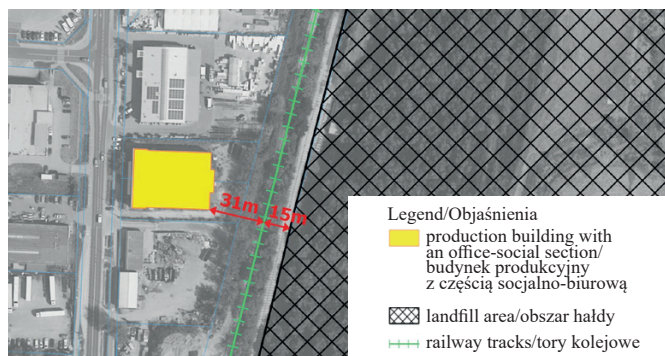
The production building, with an office-social section on the eastern side, is located near the Warsaw Metallurgical Railway Line (rail line no. 938, Jelonki – Radiowo) and the inactive municipal waste landfill situated beyond it. The distance between the building's external wall and the railway line is at least 31 m, and to the landfill 46 m. On the western side, at a distance of approx. 16 m from the building, runs a single-carriageway asphalt road carrying heavy truck traffic. The spatial arrangement of the facilities is shown in Photo 1.

**Photo 1. The location of the building relative to the waste dump**  
*Fot. 1. Lokalizacja budynku względem składowiska odpadów*

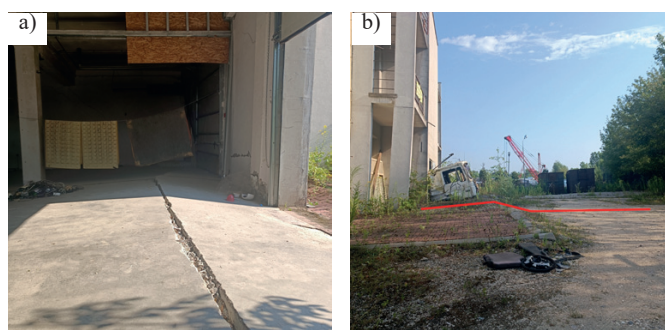
For nearly ten years of operation, the building served its intended function without failure. During this period its technical condition raised no concerns, as no visible damage was present. Beginning in 2014, initial surface cracks began to appear in the structural elements, followed by larger fractures and displacements of structural components. Cracks were observed in walls and columns, vertical elements became tilted, the floor slabs and the roof level were uplifted, and the external elevator shaft separated from the building. The progressing deformation led to cracking of window panes (Photo 2).

The ground surface surrounding the building displayed unnatural uplift from the eastern gable of the hall towards the property boundary. Further inspection of adjacent plots revealed that similar deformation occurred on neighbouring sites,

and the railway tracks exhibited displacement away from the landfill toward the building as well as upward movement. The technical condition of the building deteriorated each year. In 2018, the District Building Control Inspector issued a decision to vacate the building completely and ordered the placement of a notice indicating a safety hazard and prohibition of use.

**Photo 2. Deformations of the building elements (a) and the surface of the adjacent land – red line (b)**  
*Fot. 2. Deformacja elementów budynku (a) oraz powierzchni terenu przyległego – linia czerwona (b)*

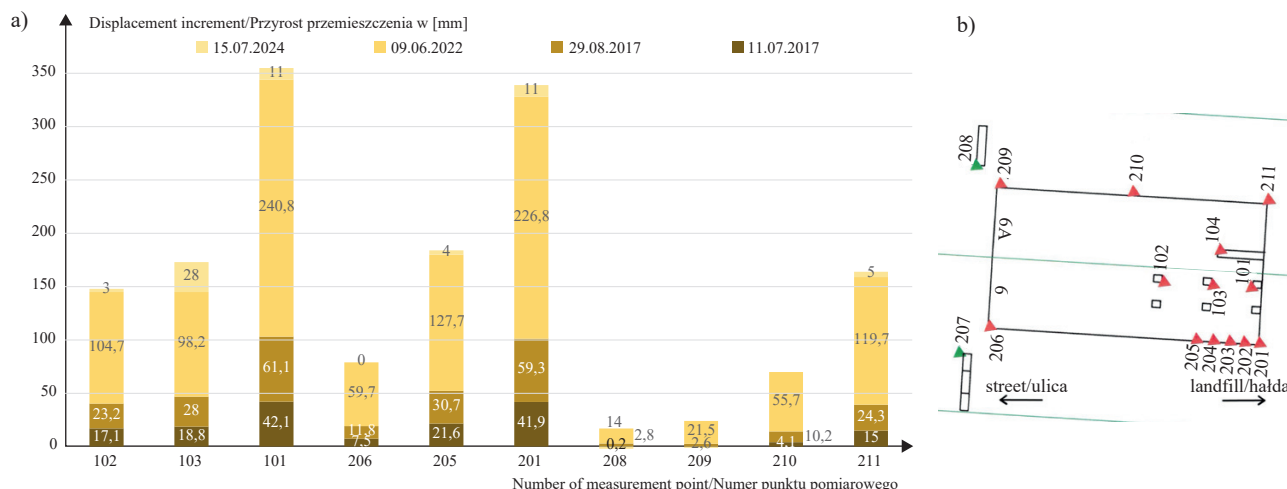
Geodetic displacement measurements using reference points installed on the building between 2017 and 2024 showed that the eastern gable of the hall experienced an uplift of approx. 300–350 mm, with the maximum recorded displacement of 355 mm. Measured vertical displacements on the street side reached 23 mm and 79 mm. The average differential displacement between the ends of the hall is 235 mm [1]. Considering the monitoring period, the maximum rate of displacement occurred in 2017, after which the process entered a decay phase. Figure 1 shows the increments of vertical displacement between measurements and the locations of monitoring points.

**Fig. 1. Increments of vertical displacements  $\Delta w$  [mm] of selected measurement points (a); location of measurement points (b)**  
*Rys. 1. Przyrosty przemieszczeń pionowych  $\Delta w$  [mm] wybranych punktów pomiarowych (a); lokalizacja punktów pomiarowych (b) [1]*

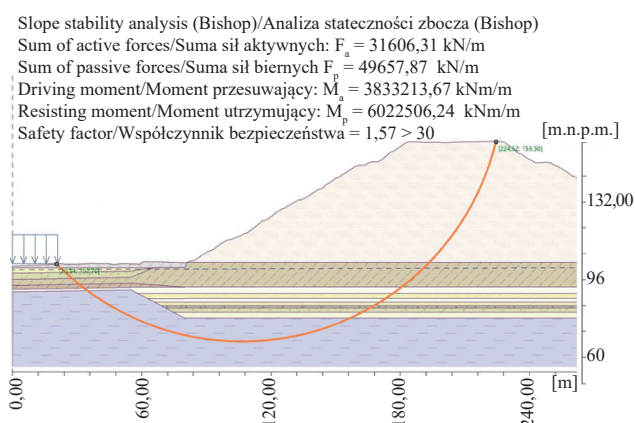
To identify the failure mechanism, the overall stability of the landfill was first verified analytically using Bishop's method. Calculations were performed for two slip surface locations: the least favourable and one with an outcrop beneath the eastern gable of the hall. The corresponding safety factors were  $F = 1.12$  and  $F = 1.57$  (Figure 2).

The generally accepted safe value is  $F \geq 1.3$  [5], which ensures the ultimate limit state and acceptable displacements for characteristic soil parameters. Considering the obtained value  $F = 1.57$ , global instability cannot be regarded as the cause of building damage, especially since the computed slip surface is not the least favourable. The least favourable slip surface lies in front of the building, at the toe of the landfill slope, confirming the need to explain the uplift of the landfill forefield using a model other than classical limit-equilibrium theory (Figure 3).

Fig. 2. Overall stability for the slip surface with an outcrop at the top of the hall ( $F = 1.57$ )

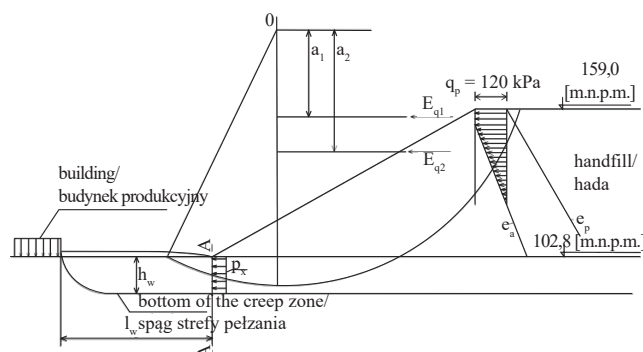
**Fig. 3. Calculation scheme for stability with the least favorable slip surface ( $F = 1.12$ )**

A crucial step is to estimate the in situ horizontal load  $E_x$  relative to the uplift load  $S_1$ . The calculated increase of lateral pressure in section A–A (Figure 3), due to lateral expansion from the landfill, is  $E_x = 6010$  kN/m  $< 7670$  kN/m, which rules out uplift in the forefield. The analysis must account for the compaction of waste using a CD66 compactor with steel wheel drums, diameter 1.3 m and width 1.0 m, generating an

The accumulated lateral stresses are constant within each compacted layer and fluctuate between geostatic/active earth pressure  $e_a$  and passive pressure  $e_p$  (Figure 3). The calculated additional horizontal pressure from preconsolidation is:  $E_{xd} = E_{q1} = E_{q2} = 2550 \text{ kN/m}$ . The distribution of preconsolidation pressure is shown in Figure 3. Consequently, the total horizontal stress is  $E_{xg} = 6610 + 2550 = 9160 \text{ kN/m} > 7670 \text{ kN/m}$ .

The obtained relationship shows that for high landfills and appropriate soil conditions (i.e., the presence of discontinuities), uplift may occur in the forefield as a result of exceeding the uplift threshold.

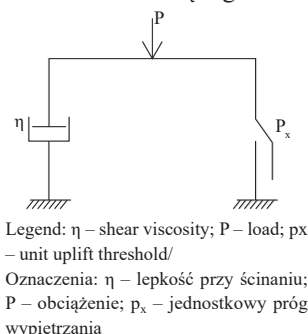
Creep processes under long-term loads lower than the limit load can be described using a Newtonian fluid model [6, 7], shown in Figure 4. Inclination measurements performed in the landfill forefield as part of [8] indicate that the thickness of the uplift-affected zone is at least  $h_w \approx 14$  m (Figure 3). Assuming that the viscosity of the soil below depth  $h_w$  is small relative to the upper layer,

**Fig. 4. Rheological model with an uplift threshold**
