# Multi-criteria analysis of the resistance of ETICS with fire barriers to environmental factors

DOI: 10.15199/33.2025.08.07

**Abstract:** Long-lasting exposure was simulated on a thermal insulation model based on expanded polystyrene with a mineral wool strip. The second exposure sequence caused the top layer cracking. The crack width in the barrier area exceeded 0.2 mm, suggesting a loss of watertightness. 3D scanning and inspection analysis was used for deformation assessment. It revealed deformation within the mineral wool strip. A decrease in the top layer adhesion to the thermal insulation material was reported.

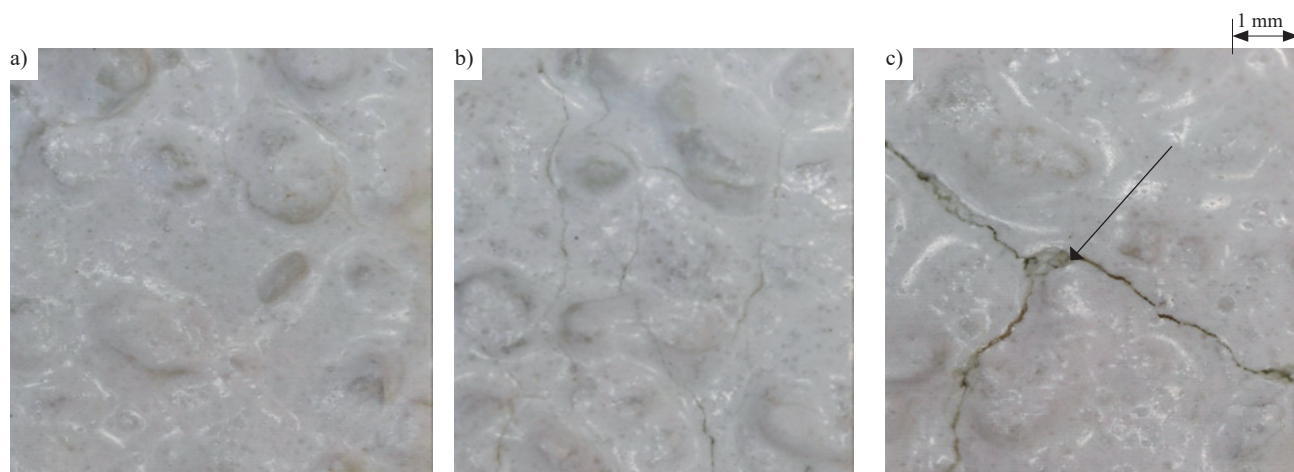
<sup>2)</sup> mainly within the fire barrier, low count, non-oriented course/głównie w obrębie bariery ogniowej, niewielka liczebność, przebieg nieukierunkowany  
<sup>3)</sup> all over the model surface; moderate count outside the fire barrier area, dense pattern in the fire barrier area and at the MW and EPS contact area, fairly non-oriented course/na całej powierzchni modelu; poza obszarem bariery ogniowej liczebność umiarkowana, w obszarze bariery ogniowej oraz w okolicy styku MW i EPS gęsty wzór; przebieg raczej nieukierunkowany

<sup>4)</sup> in the fire barrier area and at the MW and EPS contact area; significant number; non-oriented or horizontal course/  
w obrębie bariery ogniowej oraz w okolicy styku MW i EPS; liczność znaczna; przebieg nieukierunkowany lub poziomy

**Photo 2. View of the top layer: a) before exposure; b) cracking width  $\leq 0.2$  mm, mainly in the fire barrier area, after freezing-thawing cycles in the first exposure package; c) cracking width  $> 0.2$  mm in the fire barrier area, after freezing-thawing cycles in the second exposure package**

At no exposure stage was blistering, flaking or top layer separation from thermal insulation materials observed. Cracking was the dominant type of damage, but it was not observed after the first heating and wetting (HW) or heating and cooling (HC) cycle. This result aligns with the studies by Norvaisiene et al. [15] and Krause et al. [17]. The first cracks became apparent after the last stage of the first exposure sequence. It involved thirty wetting, freezing and thawing cycles. The crack width did not exceed 0.2 mm (Photography 2b). A low number of cracks was then observed, primarily in the area of the fire barrier simulating strip. The cracks were essentially non-oriented. This exposure stage was the first exceeding the scope of standard exposure, and it was not considered in papers [15] and [17]. Five cycles of wetting, freezing and thawing are used only in ETICS with the top layer's absorbability  $> 0.5$  kg/m<sup>2</sup> [6]. After the last stage of the second exposure sequence, cracks  $\leq 0.2$  mm were observed on almost the entire model's surface. Still, their number was moderate, and they were not clearly oriented. This corresponds to the observations of thin-coat plasters exposed for extended periods. Most of the microcracks were limited to the binder-aggregate phase border [22, 23]. A higher density of cracks, including non-oriented ones, was observed in the fire barrier simulating strip and the joint area between the thermal insulation materials (MW and EPS). The pattern of cracks  $\leq 0.2$  mm was dense in this area. Moreover, numerous cracks greater than 0.2 mm (Photography 2c) were identified, some of which were non-oriented, while others had a relatively horizontal orientation. The cracking width  $> 0.2$  mm suggests a loss in the finishing layer's barrier function for water [25], which is an indicator of ETICS durability.

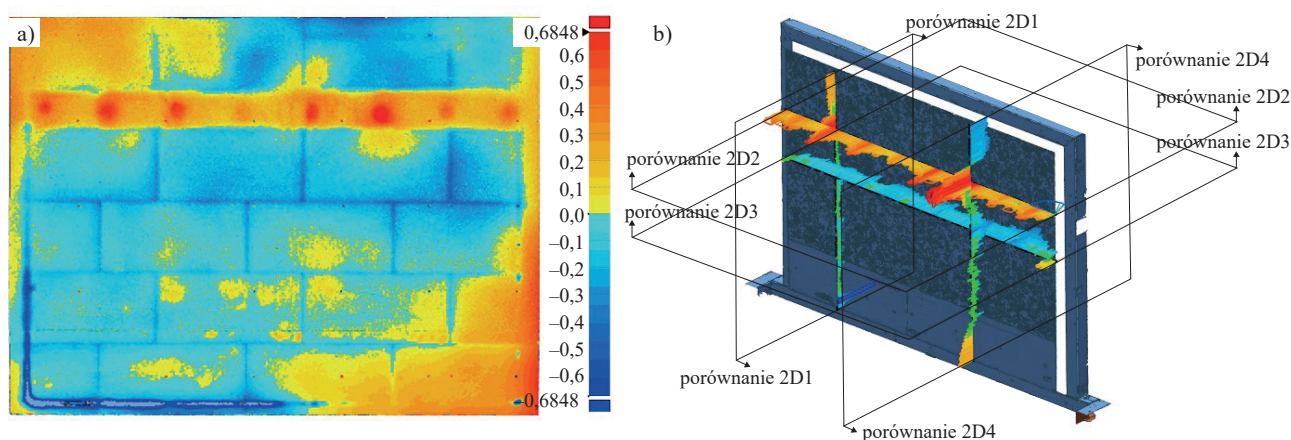
**Fig. 4. Test mock-up of the thermal insulation model: a) deformation map; b) selected deformation cross-sections**

red. Negative values, representing concavity, are marked in blue and navy. Figure 4b shows a positive deformation in the mineral wool strip and a negative deformation (concavity – blue) in the wall's central part. Moreover, a local convexity of the surface can be observed in the top left and bottom right corners of the test element. In addition to the noticeable positive deformations, in the central part of the model, in the mineral wool strip area, one can see the divisions of the thermal insulation boards as navy blue horizontal and vertical lines.

Surface deformation measurements helped identify the areas where rapid changes in the deformation direction occur. This may lead to microcracking in the top layer. Compromising the top layer's integrity during further use may result in the failure propagation and degradation, and, consequently, a gradual loss of functionality. Detailed deformation analyses are shown in [26] and [27].

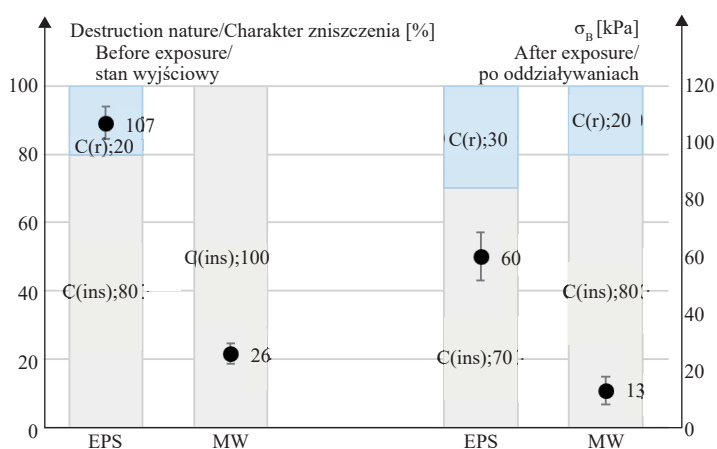
The top layer's adhesion to the thermal insulation materials is among the key performance characteristics of ETICS [25]. It is assumed that the adhesion shall not be less than 80 kPa. Alternatively, the destruction should be cohesive within the thermal insulation material [6]. The tests preceding those on the resistance to environmental factors [27] revealed that the EPS adhesion before exposure amounted to 107 kPa for an 80% cohesive damage within the EPS. For the MW, it was 26 kPa for a fully cohesive damage in the MW. After exposure, the adhesion to EPS and MW decreased by 60% and 50%, respectively (Figure 5). This significant decrease was not observed after standard cycles [17]. Norvaišienė et al. [15] reported poorer adhesion in the EPS and MW contact area, despite no visually discovered damage to the finishing layer. The observed adhesion deterioration may suggest that water has penetrated the thermal insulation materials due to cracking in the top layer. This resulted in the exacerbation of both EPS and MW strength parameters [25]. Cohesive damage within the plaster, up to 30%, is worth attention as it may suggest deterioration in the plaster strength [28]. It is positive that no adhesion damage was observed.

Fig. 5. Top layer's adhesion to EPS and MW expressed by • the value of tensile stress  $\sigma_B$  and nature of damage: C – cohesive damage within thermal insulation material (ins), plaster (r); the error bars present standard deviation  $\sigma_B$ ; according to [26]
