Korozja ługująca w żelbetowych zbiornikach do magazynowania wody przeznaczonej do spożycia

Leaching corrosion in reinforced concrete tanks intended for storing potable water

Streszczenie. W artykule opisano problem oceny zagrożeń spowodowanych działaniem miękkiej wody na żelbetowe konstrukcje zbiorników do magazynowania wody przeznaczonej do spożycia. Podstawą tej oceny były wyniki badań trzech eksploatowanych zbiorników betonowych o pojemności 5, 10 oraz 16 tys. m³, eksploatowanych odpowiednio przez 2, 50 i 100 lat. Podstawowym celem przeprowadzonych badań było określenie wielkości wybranych parametrów wody decydujących o stopniu zagrożenia korozyjnego dla betonu. Opisano rodzaj i zakres uszkodzeń konstrukcji zbiorników i określono przyczyny ich powstania. Dokonano analizy stosowanych materiałów do wykonywania izolacji antykorozyjnych i określono przyczyny częstych ich uszkodzeń.

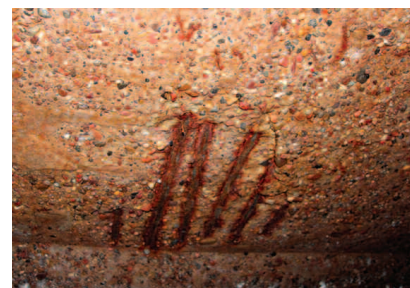
rozpuszczania węglanu wapnia. Skutkuje to wypłukiwaniem spoiwa i odsłanianiem ziaren kruszywa, a w dalszym etapie korozją zbrojenia. Uszkodzenia takie na stropie zbiornika ilustruje fotografia 1.

Fot. 1. Uszkodzenia stropu zbiornika nr 2 wywołane działaniem wody miękkiej

Photo 1. Damage of the roof slab of tank 2 caused by the action of soft water

Analizując otrzymane wyniki badań, szczególną uwagę należy zwrócić na zbiornik nr 2, w którym magazynowana jest woda twarda o pH powyżej 7, indeksie LSI = +0,4 i indeksie RSI = 6,3. Woda o takich parametrach jest całkowicie nieagresywna w stosunku do betonu. Na stropie tego zbiornika stwierdzono jednak intensywną korozję betonu – uszkodzenia osiągają głębokość nawet do 5 mm. Na stropie zbiornika osadzają się skropliny. Woda w skroplinach, co potwierdziły wyniki badań, jest miękka o niskim indeksie LSI i wysokim indeksie RSI. Taka woda powoduje znaczne uszkodzenia korozyjne betonu (fotografia 1). Dodatkowo korozji sprzyja fakt, że jest to zbiornik wyniesiony ponad teren, co powoduje dosyć duże wahania temperatury wewnętrznej. W połączeniu z jego mało skuteczną wentylacją, skutkuje to intensywnym skraplaniem się wilgoci na stropie. W takich warunkach następuje częsta wymiana wody zgromadzonej na stropie, co istotnie przyspiesza korozję. Stan stropu zbiornika nr 2 potwierdza duży wpływ izolacji termicznej i skutecznej wentylacji na trwałość konstrukcji stropu.

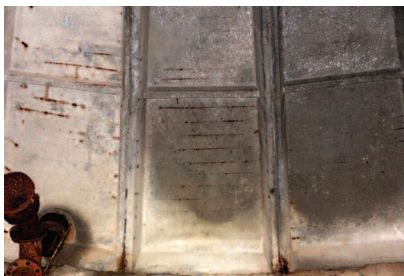
Badania eksploatowanych zbiorników wskazują na konieczność szczegółowej analizy korozyjnego wpływu na beton, jakie może powodować woda przeznaczona do spożycia. Poza twardością i pH konieczne jest także określenie wielkości indeksów LSI i RSI. W przypadku potwierdzenia korozyjnych właściwości wody konieczne jest wykonanie skutecznych, całkowicie szczelnych izolacji na całej powierzchni ścian i stropu. Podkreślić należy, że gdy parametry wody nie wskazują na możliwość korozyjnego oddziaływania na beton, wykonywanie izolacji jest całkowicie zbędne. Nasze doświadczenia, wynikające z analizy stanu wielu zbiorników do magazynowania wody przeznaczonej do spożycia wskazują, że szczególnie zagrożone uszkodzeniami korozyjnymi są stropy zbiorników, nawet gdy magazynowana woda nie wykazuje żadnej agresywności w stosunku do betonu. Stan stropu typowych zbiorników po okresie $30 \div 50$ lat eksploatacji wygląda jak na fotografii 2.

Widoczne typowe uszkodzenia, to korozja powierzchniowa betonu oraz lokalnie korozja prętów zbrojeniowych, spowodowana neutralizacją zwykle zbyt cienkiej otuliny. Uszkodzenia betonu po-

Fot. 2. Powierzchnia stropu zbiornika nr 2
Photo 2. The surface of the roof slab of tank 2

wodują skropliny osadzające się na powierzchni stropu, które z reguły charakteryzują się dosyć dużą agresywnością w stosunku do betonu, co potwierdziły wyniki wykonanych badań. W przypadku gdy badania potwierdzają konieczność stosowania izolacji antykorozyjnych, bardzo istotny jest dobór odpowiedniego materiału do ich wykonania. Mogą być stosowane wyłącznie materiały spełniające wymagania określone w [6, 10] i które uzyskały pozytywną opinię Powiatowego Inspektora Sanitarnego [8].
