Kontrola sprawności wentylacji przy użyciu termowizji

Ventilation efficiency control using thermovision

DOI: 10.15199/33.2019.01.06

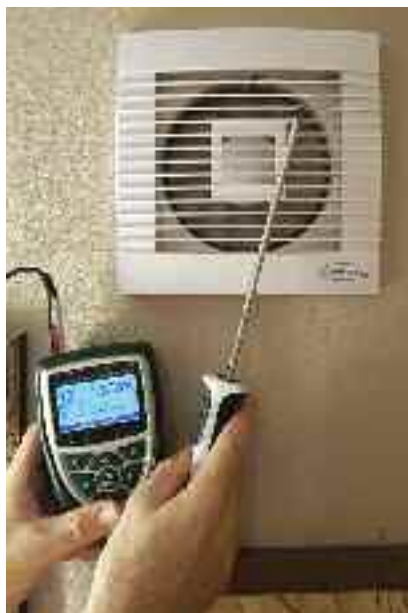
Kontrola prędkości powietrza na kratce wentylacji naturalnej termooanemometrem cyfrowym firmy Ahlborn

Control of air velocity in front of the natural ventilation grille with the Ahlborn digital thermocouple

Kontrola instalacji wentylacyjnej z użyciem termowizji polega na uchwyceniu różnic w spodziewanym rozkładzie temperatury na otworach, przez które dopływa świeże i odpływa zużyte powietrze z mieszkania [1, 2]. W przypadku poprawnej pracy instalacji wentylacyjnej (nawiewniki, rozszczelnione okna) możemy spodziewać się obniżenia temperatury na otworach nawiewnych w porównaniu z temperaturą powietrza wewnętrznego lub przyległego obszaru (rama okna), a na kratkach wywiewnych temperatura będzie zbliżona do temperatury powietrza usuwanego z pomieszczeń. Obecnie nie jest możliwe dokładne ustalenie wydajności chwilowej wentylacji naturalnej metodą termowizji, mimo że prace badawcze są prowadzone. Taką możliwość daje natomiast wykorzystanie anemometrów skrzydełkowych lub termooanemometrów (fotografia).

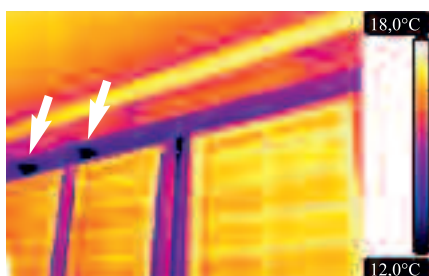
Rys. 3. Termogram okna w pokoju z wyciętymi fragmentami uszczelek w dwóch skrzydłach lewego okna (miejsce napływu powietrza zaznaczono strzałkami)

Fig. 3. Thermogram of the window in the room with cut pieces of seals in two wings of the left window (the place of air inflow is marked with arrows)

walki uszczelek ze skrzydeł (rysunek 3). Widoczne są wówczas na termogramach wychłodzone miejsca na ościeżach lub nadprożu okien (strzałki na rysunku 3).
