Żelbetowe niecki basenowe – błędy od projektu po wykonanie

Concrete swimming pool basins – mistakes from design to construction

Streszczenie. Naprawa uszkodzonych niecek basenowych wymaga współpracy wszystkich uczestników procesu budowlanego i posługiwania się dokumentacją powykonawczą lub dokumentacją budowy. Prace naprawcze powinny być poparte analizą aktualnego stanu technicznego, możliwości trwałego usunięcia przyczyn degradacji oraz zastosowania tradycyjnych lub nowych technologii na uszkodzone podłoża. Rodzaj i wielkość prac wzmacniających musi mieć swoje umocowanie w wynikach obliczeń konstrukcyjnych uwzględniających obciążenie wilgocią, temperaturą, parciem gruntu wraz z naziemem oraz ciśnieniem hydrostatycznym cieczy. Należy także uwzględnić aktualny stan instalacji odbierających wody opadowe i infiltracyjne, a także profil terenu, który może ulec deformacji w okresie eksploatacji obiektu. Aplikacja materiałów wzmacniających oraz uszczelniająco-zabezpieczających powinna odbywać się na przygotowanym do tego celu podłożu i w warunkach otoczenia ściśle wg instrukcji producenta i dostawcy technologii.

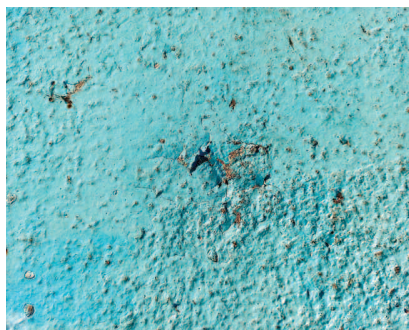
Fot. 2. Uszkodzenie warstwy wykończeniowej powierzchni basenu
Photo 2. Damage of the pool surface finish layer

W przypadku stwierdzenia wad w konstrukcjach i zabezpieczeniach niecek basenowych [9, 11] oraz uszkodzeń warstw wykończeniowych (fotografia 2), uszkodzeń konstrukcyjnych i nieszczelności (fotografie 3 i 4), na-

leży wybrać odpowiednią metodę naprawczą. Często obiekty nie mają dokumentacji powykonawczej, a nawet projektu budowlanego. Wówczas konieczne jest ustalenie technologii wykonania elementu lub całej konstrukcji, właściwa ocena stanu technicznego oraz ustalenie właściwości materiałów podłoża. Możliwości naprawy uszkodzonych, nieszczelnych niecek basenowych jest wiele, od najbardziej tradycyjnych po zaawansowane technologicznie i materiałowo.

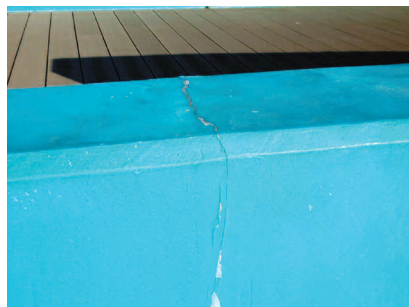
Fot. 3. Zarysowana ściana konstrukcyjna niecki basenowej
Photo 3. Cracked structural wall of the swimming pool basin

Iniekcja sklejąca. W miejscach występowania rys i pęknięć proponuje się wykonanie iniekcji na bazie żywicy epoksydowych. Iniektory epoksydowe są dwuskładnikowymi kompozytami żywicy epoksydowej i utwardzacza, przeznaczonymi m.in. do klejenia konstrukcji betonowych (żelbetowych). W przypadku małych rys (włosowatych) można zastosować żywicę epoksydową o niewielkiej lepkości. Małe powierzchniowe i płytkie włosowate pęknięcia skurczowe należy uformować w kształt litery V i następnie wypełnić iniektem epoksydowym o małej lepkości, stosując metodę wlewania lub wielokrotnego smarowania. Pęknięcia głębsze należy zamknąć (skleić) za pomocą iniekcji ciśnieniowej z użyciem pakierów wierconych lub klejonych, stosując żywicę epoksydową o małej lepkości, a powierzchnię pęknięcia zaszpachlować zaprawą żywiczną lub mineralną. Powierzchnię zaprawy żywicznej można posypać piaskiem kwarcowym o granulacji 0,4 – 0,8 mm.

Do sklejenia konstrukcji rysy powinny być suche. Można to uzyskać przez opróżnienie basenu na długi okres oraz dodatkowe osuszenie, np. wygrzanie mikrofalami. Z punktu widzenia statyki konstrukcji jest to bardzo zalecane. W przypadku, gdy ze względu na znaczne zawilgocenie przeciekających miejsc nie będzie możliwe szybkie zastosowanie iniekcji sklejącej, należy zastosować jednokomponentowe iniektory poliuretanowe, przeznaczone m.in. do uszczelnienia konstrukcji betonowych i likwidacji przecieków występujących w przerwach roboczych, dylatacjach, przejściach rurowych itp. lub dwukomponentowe iniektory poliuretanowe, wykorzystywane do uszczelniania elastycznego rys i dylatacji. Sposób reakcji iniektów poliuretanowych zależy od obecności wody. W kontakcie z wodą tworzą elastyczną pianę, a w suchym otoczeniu elastyczny żel. Przereagowana żywica na trwałe zachowuje elastyczność, dzięki czemu jest w stanie przenosić przemieszczenia i uszczel-

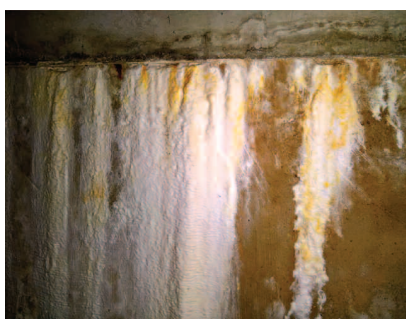
Fot. 4. Przecieki przez konstrukcję niecki basenowej
Photo 4. Leaks through the swimming pool basin structure

Propozycje doraźnej, interwencyjnej naprawy przeciekających elementów konstrukcji niecki basenu sprowadzają się do reprofilacji konstrukcji osłabionej ubytkami, jej wzmocnienia oraz iniekcji sklejającej (o ile pozwala na to wilgotność rys).
