Niewłaściwa wentylacja ściany trójwarstwowej z elewacją klinkierową

Inadequate ventilation of a three-layer wall causing the humidity problems inside the building

DOI: 10.15199/33.2020.09.01

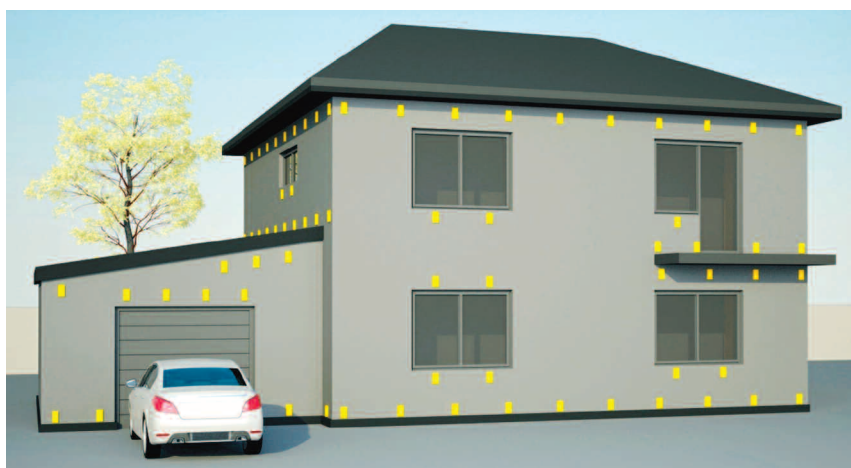
Fot. 1. Schemat rozmieszczenia otworów wentylacyjnych w ścianie trójwarstwowej z elewacją klinkierową [2]

Photo 1. The arrangement of ventilation slots in a three-layer wall with a clinker facade [2]

Spód pustki oddzielającej warstwę z klinkieru od ocieplenia powinien znajdować się powyżej 30 cm nad terenem (rysunek 2). Od tego miejsca prowadzi się szczelinę w sposób nieprzerwany aż pod dach. Właściwa wentylacja międzywarstwowej pustki powietrznej jest możliwa tylko wówczas, gdy na dole i na górze ściany elewacyjnej zostawione zostaną otwory wentylacyjne o łącznej powierzchni 350 – 750 mm² na każdy metr kwadratowy powierzchni ściany. Otwory wentylacyjne należy wykonać także nad i pod otworami okiennymi oraz drzwiowymi. Jeśli elewacja ma wysokość większą niż 8 m, należy zastosować dodatkowy rząd puszek w połowie wysokości elewacji (fotogra-

fia 1). W przeszłości otwory wentylacyjne powstawały dzięki zostawieniu bez wypełnienia co trzeciej/czwartej pionowej spoiny w co trzeciej/czwartej warstwie cegieł. Następnie takie puste spoiny były osiatkowane lub osłonięte specjalnymi kratkami, które zabezpieczały szczelinę przed zagnieżdżaniem się owadów.

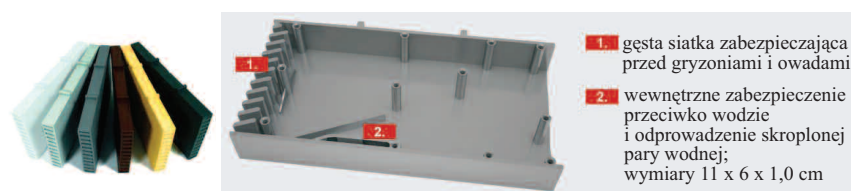
Fot. 2. Puszki wentylacyjno-odwadniająca do ścian trójwarstwowych z elewacją klinkierową [2]

Photo 2. Ventilation and drainage box three-layer wall with a clinker facade [2]

Obecnie coraz częściej, zamiast zostawiać puste spoiny, stosuje się specjalne puszki wentylacyjne, które umożliwiają swobodny odpływ skroplin, utrudniają dostawanie się do środka wody podczas zacinającego deszczu, a ponadto mogą mieć możliwość regulacji dopływu powietrza do szczeliny wentylacyjnej (fotografia 2). Zastosowanie krat-

ki w zewnętrznej części puszki oczywiście zabezpiecza wnętrze ściany szczelinowej przed gryzoniami i większymi owadami. Puszki wentylacyjno-odwadniająca są produkowane w wielu formatach (najbardziej popularny to 11 x 6,0 x 1,0 cm). Mają specjalne przetłoczenia ułatwiające docięcie ich i dopasowanie do elewacji o grubości 9 lub 6 cm. Istnieje też możliwość wyboru koloru pod kolor fugi, co sprawia, że puszki są prawie całkowicie niewidoczne na elewacji.

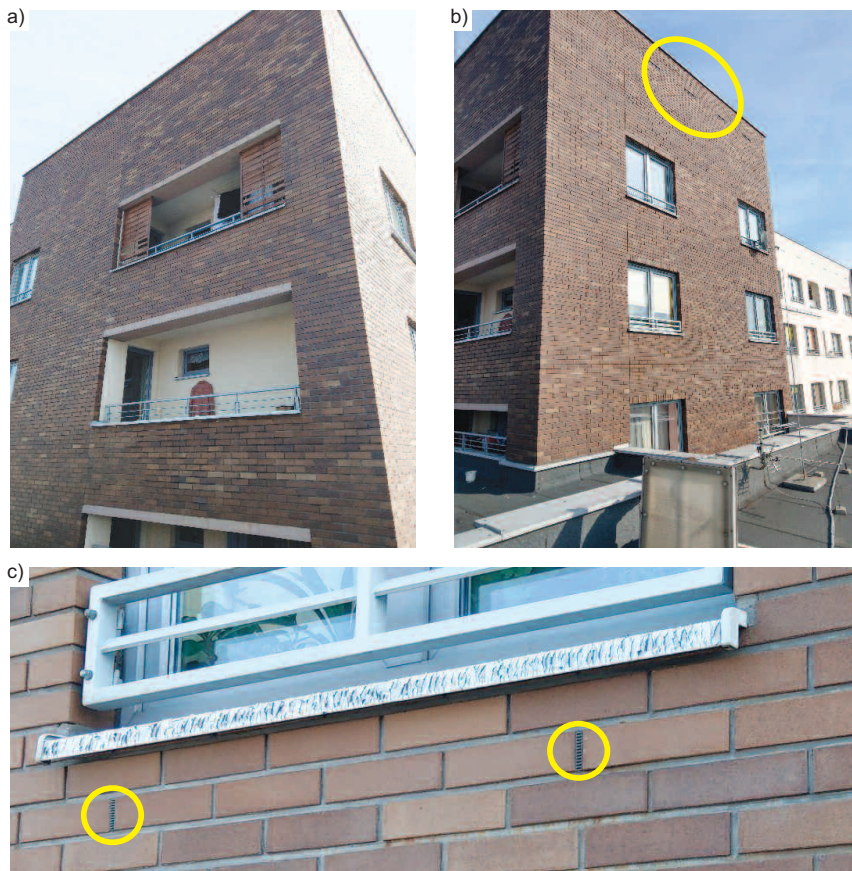
Na podstawie badań termowizyjnych nie stwierdzono nieprawidłowości w wykonaniu warstwy termoizolacyjnej ścian zewnętrznych lokalu, ponieważ elewacja wykonana z klinkieru znacznie ujednoliciła obraz termowizyjny. Podczas oględzin stwierdzono jednak, że na elewacji zachodniej nie ma krutek wentylacyjnych na górze ściany i na elewacji nie zastosowano szczelin wentylacyjnych w spoinach, które występują tylko pod oknami (fotografia 4). W efekcie w lokalu zaobserwowano znaczne obniżenie temperatury powierzchni ścian zewnętrznych (szczególnie w narożach), która wynosiła tylko ok. 15°C.

Fot. 4. Elewacja zachodnia (a) i południowa (b) oraz detal podokienny z zaznaczonymi otworami wentylacyjnymi (c)

Photo 4. The west (a) and south facade (b) and a window detail with marked ventilation slots (c)

Zagadnienia ciepłno-wilgotnościowe ścian to bardzo istotny element zarówno projektowania, jak i wykonania. Opisany przykład pokazuje, że błędy wykonawcze mogą być przyczyną problemów użytkowych przyszłych lokatorów, a ich wyeliminowanie bardzo kosztowne. W tej sytuacji przywrócenie pełnej sprawności użytkowej przegrody wymaga wymiany zawilgoconej wełny mineralnej stanowiącej izolację termiczną oraz wykonania właściwych szczelin wentylacyjnych w elewacji klinkierowej, co wiąże się z jej kapitalnym remontem.
