Zabezpieczenia antykorozyjne stalowych barierek ochronnych na obiektach mostowych w ujęciu kosztów cyklu ich życia

Life cycle costs of selected anti-corrosion solutions for steel protective barriers on bridge structures

DOI: 10.15199/33.2021.07.01

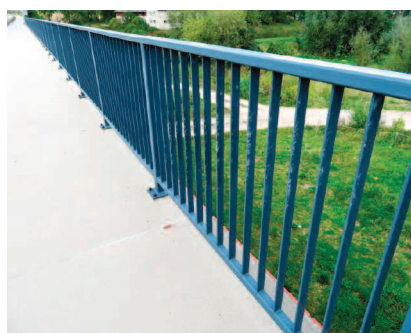
Fot. 1. Barierka stalowa zamontowana na konstrukcji mostowej
Photo 1. Steel barrier mounted on the bridge structure

W artykule poddano analizie proces utrzymania i użytkowania stalowych drogowych barierek ochronnych zamontowanych na obiekcie mostowym i na podjazdach do niego (fotografia 1, rysunek 1). **Rozważano zastosowanie trzech systemów powłokowej ochrony antykorozyjnej drogowych barierki stalowych:**

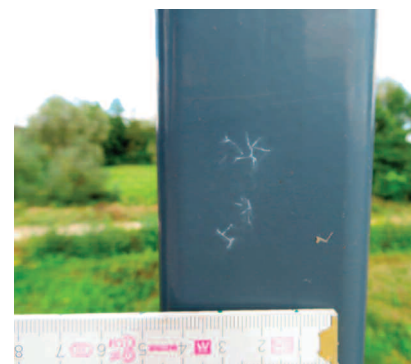
Fot. 2. Wykwity solne na powierzchni powłoki malarskiej

Photo 2. Salt efflorescence on the surface of the paint coating

Poszukiwanie rozwiązań optymalnych w warunkach długoterminowej eksploatacji elementu w bardzo dużym stopniu zależy od jakości i warunków wytworzenia powłok antykorozyjnych, jak również warunków rzeczywistej eksploatacji [1, 9]. Na fotografiach 2 i 3 przedstawiono przykład konstrukcji eks-

platuowanej w warunkach obiektu mostowego nad rzeką w obszarze nizinnym. Pod koniec okresu gwarancyjnego (przyjęto okres 5 lat) użytkownik obiektu stwierdził wadliwość systemu zabezpieczenia antykorozyjnego. Podjęte przez wykonawcę prac czynności zaradcze ograniczyły się do lokalnych, powierzchniowych napraw maskujących jedynie wizualne defekty, bez usunięcia wady technologicznej powłoki.

wych ujawniły się dopiero po kilku latach eksploatacji, gdy na powierzchni systemu malarskiego zaczęły pojawiać się białe wykwity i naloty. Dalsze szczegółowe badania wykazały nieszczelność systemu malarskiego, zbyt cienką jego warstwę, szczególnie w szczelinach wypełniających barierkę. Pod powłoką malarską stwierdzono w większości przypadków rozwój powierzchniowy korozji zabezpieczenia cynkowego. Powodem była nieszczelność systemu powstała podczas produkcji elementów. Zaobserwowano również nieszczelności powłoki zewnętrznej z powodu korozji podpowłokowej, skutkującej przyrostem objętości produktów korozyjnych, a w następstwie tego miejscowym rozerwaniem tej powłoki. W efekcie doszło do dalszych uszkodzeń i braku przyczepności powłoki malarskiej do powierzchni cynkowej. Wady wykonawcze oraz brak dostatecznej obróbki powierzchni powłoki cynkowej i jej gazowanie w procesie wygrzewania farb w piecach spowodowały, że użytkownik po 5 latach od przejścia obiektu do eksploatacji został zmuszony do wykonania ponownego malowania renowacyjnego. Koszt został oszacowany przez wykonawcę na poziomie 92% kosztu wykonania początkowego tego fragmentu inwestycji (rysunek 4), a czas potrzebny na wykonanie napraw aż na 290 robocizdni.

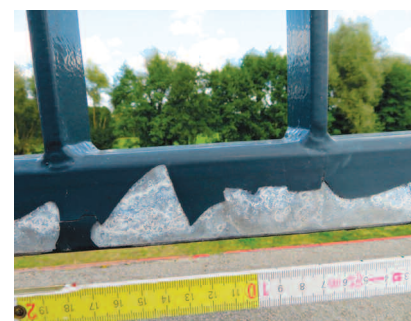
Fot. 3. Korozja powłoki cynkowej stanowiącej podkład pod malarską powłokę proszkową

Photo 3. Corrosion of the zinc coating being a primer for a powder coating
