# Diagnostyka posadzek przemysłowych

## *Diagnostics of industrial floors*

DOI: 10.15199/33.2021.10.02

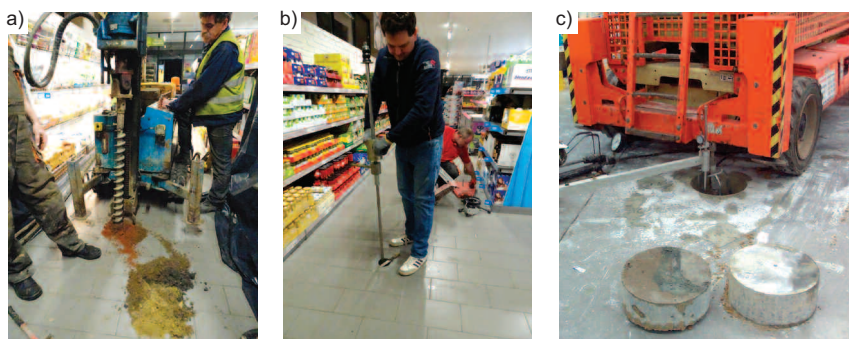
Fot. 1. Badania podłoża i podbudowy pod posadzką: a) odwiert geotechniczny; b) badanie lekką sondą dynamiczną; c) badanie płytą VSS

Photo 1. Tests of the substrate under the floor: a) geotechnical drilling; b) testing with a light dynamic probe; c) testing with a VSS plate

ne gruntu rodzimego i podbudowy, wytrzymałość betonu oraz rodzaj i typ zastosowanego zbrojenia. W celu określenia parametrów geotechnicznych materiału zalegającego pod istniejącą posadzką należy wykonać w niej odwierty rdzeniowe z reguły o średnicy ok. 100 mm (fotografia 1a) oraz badanie zagęszczenia lekką sondą dynamiczną (fotografia 1b). W przypadku konieczności wykonania badań zagęszczenia

podbudowy płytą VSS odwiert w posadzce powinien mieć średnicę większą niż 300 mm (fotografia 1c).

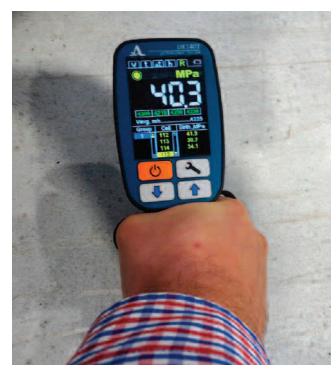
Fot. 2. Ultradźwiękowy pomiar wytrzymałości betonu posadzki

Photo 2. Ultrasonic measurement of floor concrete strength

jest nieuprawnione, gdyż daje błędne wyniki i dlatego lepiej zastosować metodę ultradźwiękową (fotografia 2).

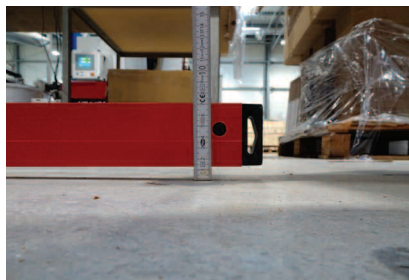
**Fot. 3. Niespełnione wymaganie płaskości posadzki**

*Photo 3. Unfulfilled requirement for floor flatness*

Warunki techniczne wykonania i odbioru robót posadzkowych [16, 17] zalecają badanie płaskości posadzki, za pomocą łaty o długości 2,0 m, podczas jej odbioru. W żadnym punkcie pod łatą odchyłka nie może być większa niż 5 mm (fotografia 3). Badanie to powinno się wykonać podczas każdego badania technicznego posadzki. Nachylenie

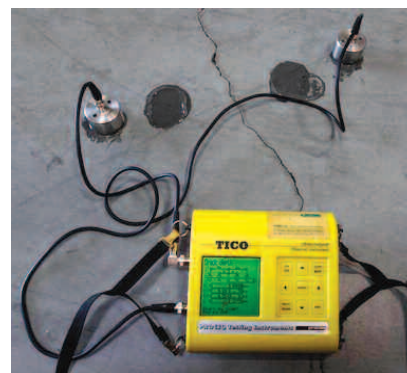
**Fot. 4. Badania zasięgu (głębokości) rysy metodą ultradźwiękową**

*Photo 4. Examination of the extent (depth) of a crack using the ultrasonic method*

Podczas oceny stanu technicznego istniejącej posadzki można zaobserwować **zarysowania tylko na jej górnej powierzchni**. W celu określenia przyczyny ich powstania można zastosować **metodę ultradźwiękową**, która pozwoli na stwierdzenie, czy badane zarysowanie jest rysą skośną, czy nie (fotografia 4).

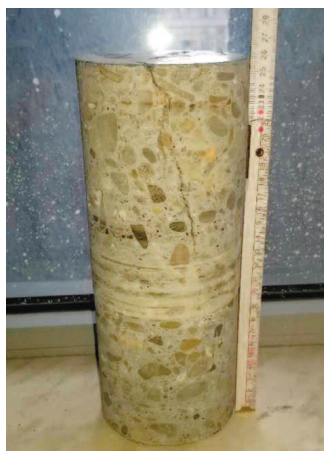
**Fot. 6. Odwiert rdzeniowy przez rysę otwartą u góry i nieprzechodzącą przez całą wysokość posadzki – stan zgięciowy**  
*Photo 6. Core drilling through the crack open at the top and not going through the entire height of the floor – as a result of bending*

W przypadku próbek rdzeniowych dobrane jest pobranie próbek przez rysę. Nie będzie można ich wykorzystać do badań niszczących wytrzymałości betonu, ale mogą dać informacje o przyczynach powstania uszkodzeń (fotografia 6).

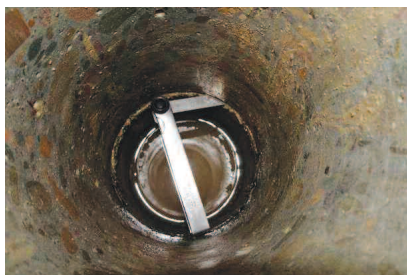
**Fot. 7. Pomiar szczeliny między betonem podkładowym a betonem posadzki**  
*Photo 7. Measurement of the gap between the base concrete and the floor concrete*

W otworach po pobranych próbkach bada się, czy występuje pustka między betonem podkładowym a posadzką. Ewentualna szczelina (fotografia 7) może świadczyć o podnoszeniu się naroży i krawędzi posadzki lub o wystąpieniu jej osiadania bądź ugięcia.
