# Nośność na docisk w poprzek włókien w szkieletowych budynkach drewnianych

## *Load bearing capacity in compression perpendicular to the grain in timber frame buildings*

DOI: 10.15199/33.2020.11.02

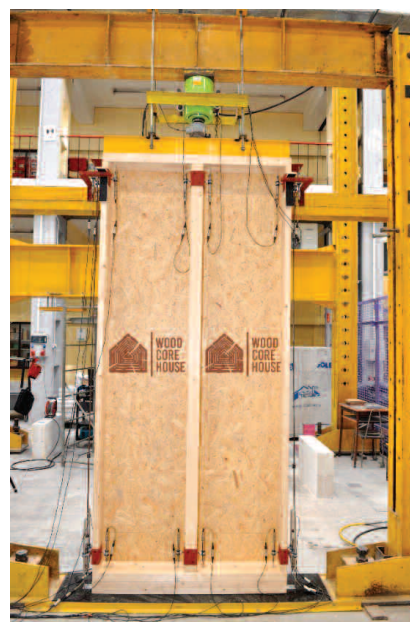
Fot. 1. Badany panel ścienny  
Photo 1. Tested wall panel

fragmenty ścian szkieletowych poddawanych obciążeniom pionowym (fotografia 1), zaobserwowano odmienny sposób zniszczenia panelu ściennego z uwagi na docisk słupka do belki podwalinowej, niż wynikałoby to z założeń PN-EN 1995-1-1:2010 [6]. Zniszczenie następowało wcześniej (przy mniejszej wartości naprężenia), niż wskazywały obliczenia normowe [6] z uwzględnieniem efektywnej powierzchni docisku. Zgodnie z aktualną wersją tej normy, w wyznaczeniu nośności z uwagi na docisk prostopadłe do włókien, przyjmować należy efektywne pole powierzchni docisku  $A_{ep}$ , które wyznacza się z uwzględnieniem rzeczywistej powierzchni kontaktu, obustronnie powiększonej wzdłuż włókien o 30 mm lub jednostronnie o 30 mm, gdy podwalina wystaje tylko z jednej strony poza słupek. Model obliczeniowy przyjęty w normie [6] powstał na podstawie badań nośności na docisk [5] i późniejszej modyfikacji tego modelu [1].

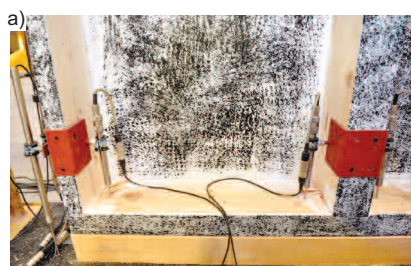
Fot. 2. Typowa postać zniszczenia w połączeniu słupka z belką podwalinową: a) widok połączenia; b) odzworowanie przemieszczeń w systemie optyczno-pomiarowym ARAMIS DIC

Photo 2. Typical mode of failure in the post and the sill-plate: a) joint view; b) deformations image in ARAMIS digital correlation system

Stwierdzono duże zróżnicowanie przemieszczeń między powierzchnią kontaktu słupka z belką podwalinową i w belce podwalinowej panelu ściennego w bezpośrednim sąsiedztwie powierzchni kontaktu. Ponadto, we wszystkich zbadanych połączeniach następowało, w chwili zniszczenia (w momencie przekroczenia wytrzymałości drewna w poprzek włókien), przecięcie włókien na krawędzi kontaktu słup-

ka z belką panelu ściennego. Nie zaobserwowano efektu wciągnięcia do współpracy powierzchni drewna w bezpośrednim sąsiedztwie rzeczywistego pola docisku (oparcia słupka na belce podwalinowej). Wykresy zależności siła obciążająca – przemieszczenie w połączeniu słupka skrajnego z podwaliną przedstawiono na rysunku 2.

w połączeniu górnej, jak i dolnej belki podwalinowej panelu ściennego ze słupkiem. W analizie docisku skupiono się jednak na połączeniu dolnej belki, z uwagi na wyeliminowanie dodatkowych efektów związanych ze zginaniem przez bezpośrednie podparcie belki podwalinowej panelu ściennego w sposób ciągły przez podwalinę na podłożu. Efekt docisku był jedną z głównych postaci zniszczenia. Uzyskano duże naprężenia w połączeniach na docisk w poprzek włókien słupków z belką panelu ściennego i stwierdzono, że połączenia te charakteryzowały się dużą ciągliwością. Zaobserwowano też znaczne odkształcenia włókien w belkach paneli prowadzące w konsekwencji do zniszczenia w połączeniu słupków z belkami podwalinowymi panelu. Postacie zniszczenia połączeń słupków z belkami podwalinowymi pokazano na fotografii 2.

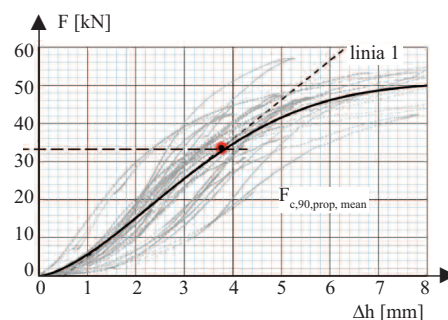
Rys. 2. Zależność siła – przemieszczenie w połączeniu słupka z belką podwalinową  
Fig. 2. Force – displacement plots in the joint of the post with the sill plate

W wyniku naprężeń działających w poprzek włókien, na początku odkształcenie drewna miało charakter sprężysty (linia 1 na rysunku 2). Przy dalszym zwiększeniu obciążenia, tuż przed zniszczeniem, następował gwałtowny przyrost przemieszczeń i włókna ulegały

przecięciu na krawędzi styku słupka z podwaliną. Nośność na docisk w połączeniu wyznaczono, wykorzystując granicę proporcjonalności  $F_{c,90,prop}$  [2]. Wyniki badań zestawiono w tabeli.
