Zwiększenie izolacyjności termicznej budynków z elewacją kamienną na ruszcie stalowym

Problems of increasing the thermal insulation of buildings with stone facades on a steel grate

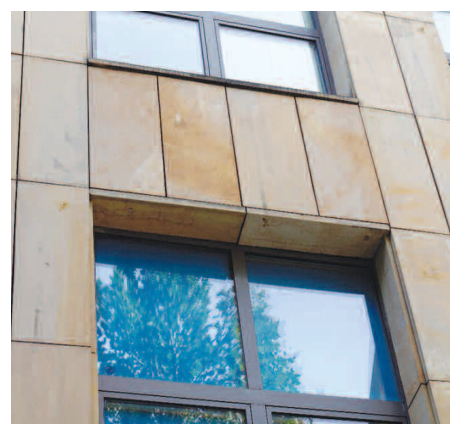
Fot. 1. Płyty kamienne wokół otworów okiennych oparte na ruszcie pokazanym na fotografiach 2 i 3. Dwie płyty nadokienne przykręcono w dwóch punktach do spodu stalowej podkonstrukcji

Photo 1. Stone plates around the window openings based on the grate shown on Photo 2 and 3. Two over the window plates screwed at two points to the bottom of the steel substructure

Płytami piaskowca o stałej wysokości – 102 cm, zmiennej szerokości 54 i 46,5 cm i stałej grubości 4 cm obłożono partie międzyokienne ściany starej kamienicy (fotografia 1) oraz słupy podcieni. Oparto je punktowo na podkonstrukcji stalowej ocynkowanej, zakotwionej do muru z cegły. Ruszt stalowy (fotografia 2) tworzą pionowo i poziomo usytuowane pary ceowników 70 x 50 mm o grubości 4 mm, z kątownikami i trzpieniami do punktowego oparcia płyt (fotografia 3). Między pionowymi słupami rusz-

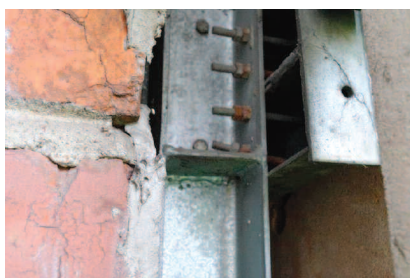
Fot. 2. Podkonstrukcja pod płyty elewacyjne: ocynkowane ceowniki stalowe zimnogięte 70 x 50 mm, pionowe kotwione do muru z cegły, poziome mocowane do elementów pionowych na ocynkowane śruby $\phi 6$ mm
 Photo 2. Substructure for elevation panels: cold-rolled steel channels 70 x 50 mm, galvanized, vertical, anchored to a brick wall, horizontal fastened to vertical elements with $\phi 6$ mm bolts, galvanized

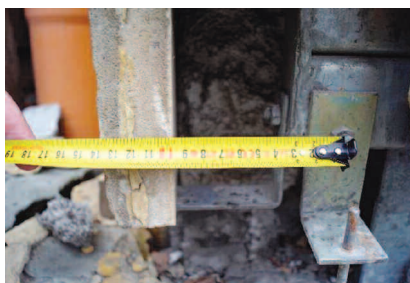
Fot. 3. Kątownicy z bednarki o szerokości 30 mm, grubości 3 mm, z pionowymi trzpieniami stalowymi $\phi 4$ mm (całość ocynkowana) do osadzenia punktowego płyt kamiennych, mocowane do ceowników poziomych na pojedynczą śrubę
 Photo 3. Hoop iron angles, 30 mm wide, 3 mm thick, with vertical steel pins $\phi 4$ mm (all galvanized), fastened to the horizontal channels for point setting of stone slabs

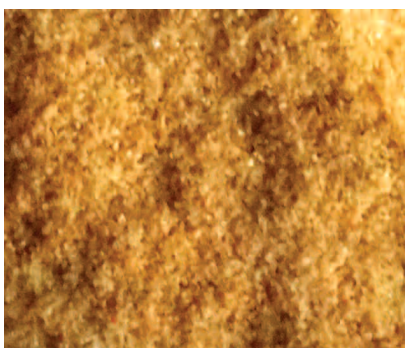
Fot. 4. Próbka piaskowca Bolesławiec w powiększeniu
 Photo 4. Bolesławiec sandstone sample – magnification

Z płyty elewacyjnej z piaskowca pobrano próbki do badań w laboratorium. Na fotografii 4 widoczna jest struktura kamienia, zlepiona z drobnych ziarenek piasku, łuszczących się po potarciu palcem. Szkielet ziarnowy w piaskowcach jest zwykle spojony spoiwem chalcedonowo-illitowo-hematytowym. Udział spoiwa w omawianych skałach jest zmienny. W niektórych próbkach spotyka się szczątkowe spoiwo kontaktowo-porowe, łączące ziarna kwarcowe, ale przeważnie ma ono charakter bazalny i wypełnia licznie przestrzenie między szkieletem ziarnowym [2]. W przypadku pobranych próbek oznaczono podstawowe cechy fizyczne i mechaniczne, odnosząc uzyskane wyniki do innych płyt z piaskowca

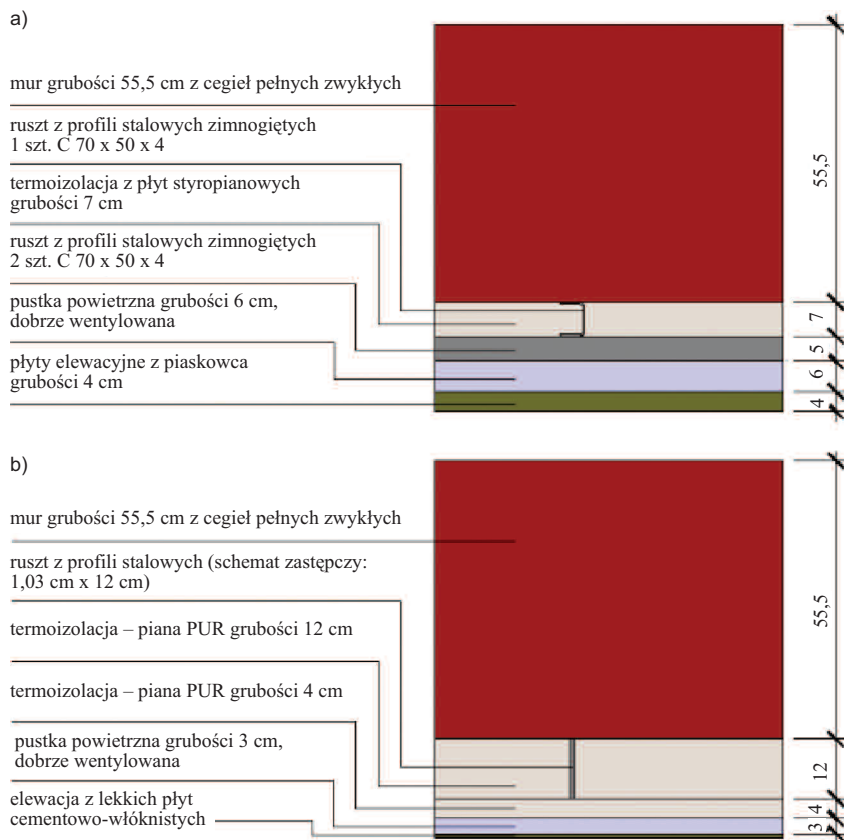
Schematy obliczeniowe: a) wariant I – rzeczywisty; b) wariant III – projektowany – z wykorzystaniem istniejącego rusztu stalowego
Calculation schemes for: a) variant I – real; b) variant III – designed – using the existing steel grate

Posługując się schematami przegród przedstawionymi na rysunku, przeprowadzono obliczenia współczynnika przenikania ciepła przegrody zgodnie z PN-EN ISO 6946:2008 w przypadku trzech wariantów:

■ **wariant I** – stan istniejący: ocieplenie (płyty styropianowe o grubości 7 cm), pustka powietrzna dobrze wentylowana, elewacja kamienna na ruszcie stalowym (rysunek a);

■ **wariant III** – zastosowanie piany PUR grubości 16 cm i pozostawienie istniejącej podkonstrukcji stalowej, ale zdemontowanie płyt kamiennych grubości 4 cm i zastąpienie ich lekkimi płytami kompozytowymi o wymiarach jak płyty z piaskowca (rysunek b).
