Remont ścian w konstrukcji muru pruskiego budynków zabytkowych z dociepleniem od strony wewnętrznej

Repair of the pruser wall of historic buildings with insulation from inside side

DOI: 10.15199/33.2020.05.03

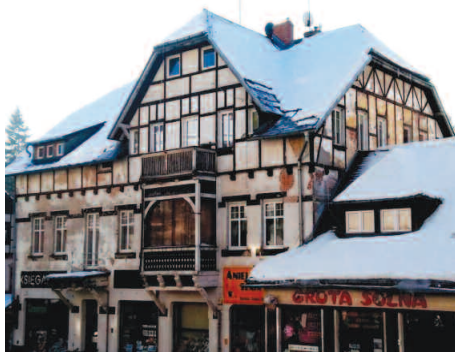
Fot. 1. Odremontowany budynek mieszkalny wykonany w technologii szkieletowej (szachulec)
Fot. A. Gwiżdż
Photo 1. A residential building made in framework technology (half-timbered house)

Wypełnienie szkieletu ścian cegłą tworzy tzw. mur pruski. W Polsce technologia ta zdobyła popularność głównie w XIX w. na terenach ówczesznie należących do Prus. Obecnie takie budynki występują przede wszystkim na Pomorzu, Warmii i Mazurach, a także dość powszechnie na Śląsku i pochodzą głównie z przełomu XIX i XX w. (fotografia 1).

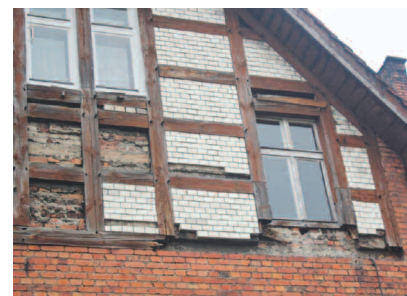
Fot. 3. Typowe uszkodzenia elementów li-cowych z płytek szklonych i elementów drewnianych muru pruskiego oraz ubytki muru
Fot. T. Steidl
Photo 3. Typical damage to facing elements made of glazed tiles and timber elements of the half-timbered wall as well as wall defects

atmosferycznych zachodzi proces stopniowej degradacji warstw przypowierzchniowych drewna. Szacuje się, że grubość warstwy przekroju poprzecznego, która ulega rozkładowi (zanika) w wyniku starzenia w warunkach naturalnych, sięga 6 mm w ciągu stu lat [6]. Typowe uszkodzenia związane z degradacją muru, drewna i okładziny z płytek ceramicznych w murze pruskim pokazano na fotografiach 2 i 3. Przyczyny istniejących uszkodzeń, to naturalne starzenie materiałów w zanieczyszczono-

nym środowisku zewnętrznym oraz brak prawidłowo prowadzonych remontów i zwykłej konserwacji. Występujące uszkodzenia powodują pogorszenie izolacyjności cieplnej przegród. Szczególny wpływ mają nieszczelności na połączeniach drewna i muru, które ułatwiają wnikanie wody opadowej (zacinający deszcz i śnieg) i dalszą degradację tego typu murów, a miejscami, pod wpływem wiatru, powodują lokalne wychładzanie przegród. Izolacyjność zachowanych przegród drewniano-ceramicznych, w zależności od struktury ściany, kształtuje się na poziomie $U = 1,90 \div 2,70 \text{ W}/(\text{m}^2\text{K})$. Obliczony współczynnik przenikania ciepła U ściany zewnętrznej może różnić się w zależności od przyjętej przewodności cieplnej materiałów. W tabeli zestawiono dostępne wartości przewodności cieplnej cegły w zależności od gęstości materiału. Nazwę materiału budowlanego pozostawiono zgodną z zamieszczoną w materiale źródłowym [1, 3, 8, 11, 17, 18]. Przewodność cieplną podano w ujednoczonej jednostce $\text{W}/(\text{mK})$, zgodnie z aktualnymi normami dotyczącymi właściwości cieplnych materiałów.

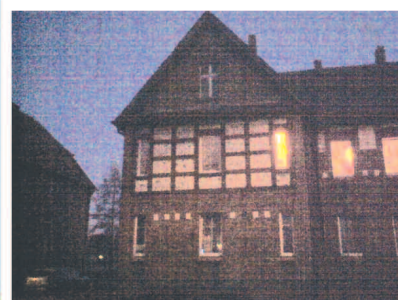
Fot. 4. Termogram wykonany od strony zewnętrznej budynku w miejscowości Czerwionka-Leszczyzny

Photo 4. Thermogram made from the outside of the building in the village Czerwionka-Leszczyzny

W diagnostyce budynków pomocna jest metoda termowizyjna. Pozwala ona m.in. na wstępną ocenę ich stanu oraz wykrycie różnic w budowie przegród lub lokalnych niedoskonałości termicznych, w tym nieszczelności między murem a elementami drewnianymi (fotografia 4).

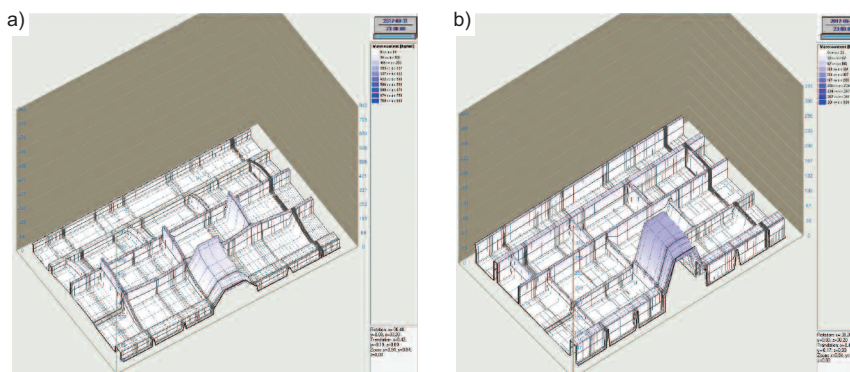
Rys. 4. Graficzna prezentacja ilości wody w modelu muru pruskiego: a) na początku symulacji; b) po roku
Fig. 4. Graphic presentation of the amount of water in the model of the half-timbered wall: a) beginning of the simulation; b) after 1 year

Wyniki symulacji pokazano na rysunku 4. Szczegółowa analiza przyrostu ilości wody w poszczególnych warstwach muru oraz w poszczególnych materiałach wykracza poza zakres tego opracowania. Na podstawie otrzyma-

nych wyników można jednak zaproponować rozwiązanie materiałowe badanej przegrody lub zbadać wpływ wprowadzanych zmian na przyrost zawilgocenia wybranych elementów. Na rysunku 4 pokazano graficznie zawartość wody w całym analizowanym

fragmencie muru pruskiego na początku symulacji i po roku. Widoczne jest zmniejszenie ilości wody w poszczególnych elementach muru. Jako przykład pokazano wyniki analizy przyrostu wilgoci w murze ceglany i słupku drewnianym z zastosowaniem dwóch materiałów termoizolacyjnych – styropianu i wełny mineralnej (rysunek 5 i 6). Na potrzeby obliczeń założono, że materiały te idealnie przylegają do ściany od strony wewnętrznej, a mieszkanie eksploatowane jest w sposób normalny, tj. średnia temperatura wewnętrzna $t_i = 20^\circ\text{C}$, a wilgotność powietrza nie przekracza 50%.

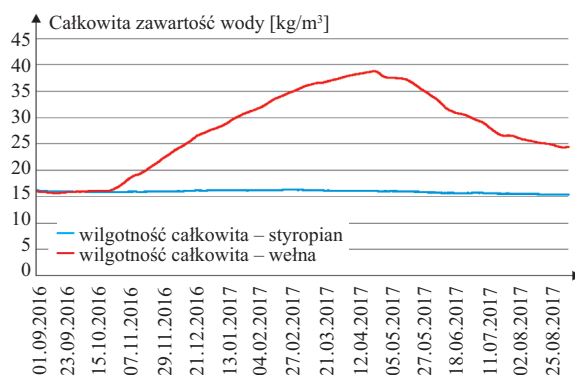
Rys. 5. Porównanie zmiany zawartości wody w murze pruskim ocieplonym od wewnątrz wełną mineralną i styropianem
Fig. 5. Comparison of changes for water values in a half-insulated half-timbered wall from inside with mineral wool and polystyrene

Wybrane wyniki pozwoliły na określenie tendencji zmian zachodzących w ocieplanej przegrodzie w przypadku obu wariantów. Zawartość wody w warstwie izolacji ściany północno-zachodniej, po rocznym okresie

symulacji, nie odbiegała znacznie od siebie. Analiza nie wykazała niepokojącej kumulacji wilgoci w warstwach przegrody ani na jej wewnętrznej powierzchni w przypadku prezentowanego docieplenia od strony wewnętrznej.

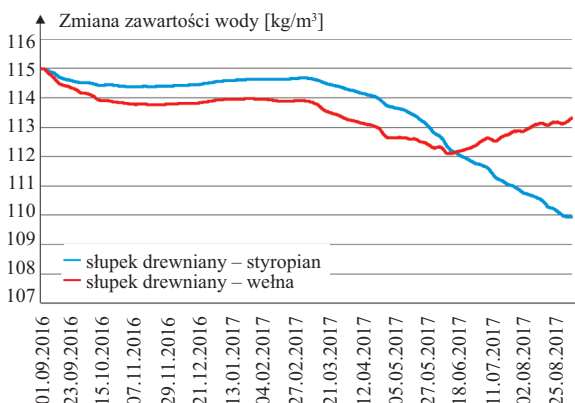
Rys. 6. Porównanie zawartości wody w słupku drewnianym ocieplonym od wewnątrz wełną mineralną i styropianem
Fig. 6. Comparison of changes for water values in a wooden insulated post from inside with mineral wool and polystyrene
