Analiza statyczno-wytrzymałościowa zabytkowej więźby dachowej osłabionej pęknięciami

Statics and strength analysis of a historic rafter framing weakened by cracks

Streszczenie. W artykule opisano konstrukcję oraz stan techniczny więźby dachowej budynku Centrum Symulacji Medycznej Uniwersytetu Medycznego przy ul. Chalubińskiego we Wrocławiu po ok. 100 latach eksploatacji. Przedstawiono metodę wyznaczenia nośności elementów ściskanych z uwzględnieniem osłabienia pęknięciami podłużnymi. Zaproponowano sposób wzmocnienia tych elementów umożliwiając zachowanie pierwotnego wyglądu oraz wymagań konserwatorskich.

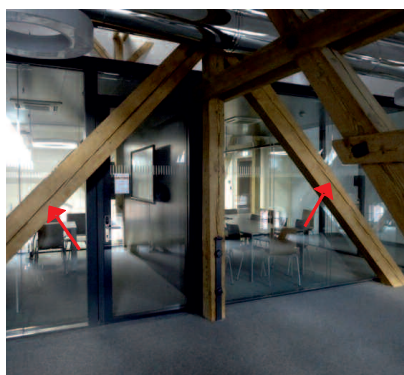
Konstrukcja drewniana więźby dachowej jest w dobrym stanie technicznym i nie wykazuje dużych odkształceń. Występują głównie pęknięcia wzdłużne elementów drewnianych (fotografia 2). Niektóre z nich osłabiają istniejące połączenia na śruby (fotografie 3 i 4).

Proces pęknięcia elementów drewnianych nasilił się po ostatnim remoncie budynku, podczas którego zaadaptowano poddasze na sale do ćwiczeń, ocieplając dach i uruchamiając ogrzewanie. W efekcie doszło do szybkiego wysychania drewna, a następnie jego kurczenia, paczenia, skręcania i pęknięcia. W celu oceny nośności konstrukcji więźby dachowej wykonano przestrzenne mo-

Fot. 2. Przykładowe pęknięcia wzdłużne ważnych elementów ściskanych więźby dachowej

Photo 2. Examples of longitudinal cracks in a few important compressed rafter framing elements

Sposób wzmocnienia elementów ściskanych o przekroczonej nośności pokazano na rysunku 4. Pęknięcia podłużne stolców leżących, słupów i zastrzałów zalecono zszyć ocynkowanymi śrubami lub prętami gwintowanymi M10 w rozstawie co 50 cm, po jednym przecię na połączenie (rysunek 4b). Łby śrub oraz nakrętki proponowano ukryć w grubości elementów, zaślepiając je wkładkami drewnianymi. Zwrócono uwagę, aby nie ściągać nadmiernie rozwarstwionych gałęzi elementów, co mogłoby doprowadzić do powstania kolej-

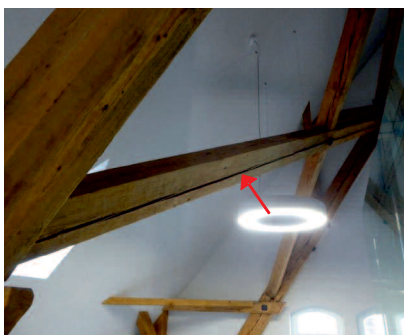
Fot. 3. Pęknięcie wzdłużne stężenia dachowego w postaci „krzyża św. Andrzeja”

Photo 3. Longitudinal cracks in X-brace

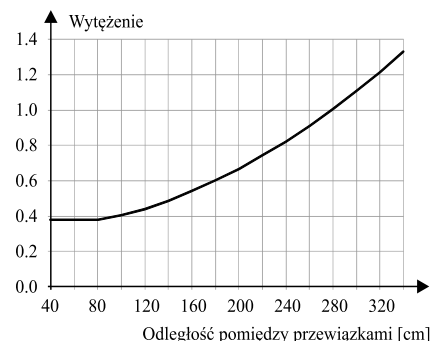
Zależność wyężenia od długości pęknięcia podłużnego (a w modelu obliczeniowym od odległości pomiędzy przewiązkami gałęzi słupa) na przykładzie stolca leżącego w części wschodniej i zachodniej dachu pokazano na rysunku 3. Stwierdzono, że:

Rys. 3. Zależność wyężenia od długości pęknięcia podłużnego (w modelu obliczeniowym odległość pomiędzy przewiązkami gałęzi słupa) w przypadku stolca leżącego w części wschodniej i zachodniej dachu

Fig. 3. The correlation between stress strain and the length of the longitudinal crack (in the calculation model the distance between post lacing) in the strut in the eastern and western part of the roof

- wyężenie elementu nieosłabionego podłużnym pęknięciem jest niewielkie i wynosi 0,38;

- podłużne rozwarstwienie elementu na długości do 1,20 m nie powoduje istotnego osłabienia elementu i może być nieuwzględniane;

- graniczna długość rozwarstwienia z uwagi na stan graniczny nośności wynosi 280 cm; elementy rozwarstwione na odcinkach przekraczających tę długość powinny zostać wzmocnione.
