Odporność na zużycie zewnętrznych syntetycznych nawierzchni sportowych

Resistance to wear of synthetic surfaces for outdoor sports areas

DOI: 10.15199/33.2021.10.03

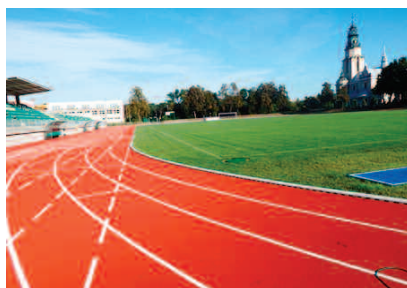
Fot. 1. Nawierzchnia syntetyczna na bieżni lekkoatletycznej

Photo 1. Synthetic surface on athletics track

się nawierzchnie do obiektów lekkoatletycznych (fotografia 1), na boiska wielofunkcyjne oraz korty tenisowe [1, 4].

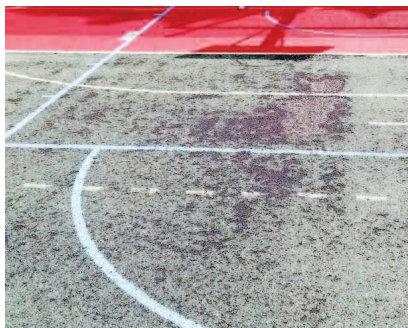
Fot. 2. Zużycie warstwy wierzchniej nawierzchni syntetycznej

Photo 2. Wear of the top layer of the synthetic surface

nym z najczęstszych defektów jest **kruszenie się warstwy użytkowej i powodowane nim ubytki**, odbierane przez użytkowników jako zużycie nawierzchni (fotografia 2). Problem dotyka szczególnie miejsc intensywnie eksploatowanych – rozbiegów na bieżni, obszarów pod koszami lub przed bram-

kami na boiskach wielofunkcyjnych. Przyczyną są zwykle **błędy wykonawcze** – zastosowanie niewłaściwych proporcji komponentów – żywicy i granulatu gumowego czy niedostateczne zagęszczenie masy poliuretanowo-gumowej podczas układania. Powstawanie uszkodzeń może być także powodowane prowadzeniem prac w nieodpowiednich warunkach – przy zbyt niskiej lub zbyt wysokiej temperaturze podłoża oraz otoczenia, co zaburza proces zspojenia granulatu żywicą.
