# Kompleksowy remont budynków wielkopłytowych

## *On comprehensive renovation of large-panel buildings*

DOI: 10.15199/33.2021.05.05

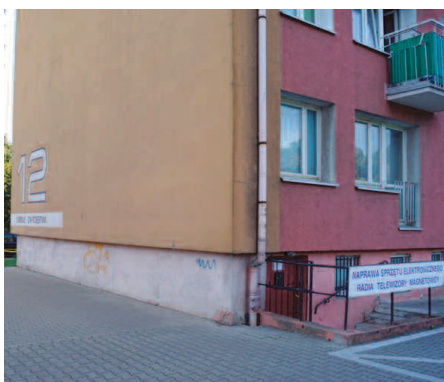
**Fot. 1. Brak docieplenia strefy cokołowej budynku**

*Photo 1. Lack of insulation of the plinth zone of the building*

Remont i modernizacja części wewnętrznych większości budynków z wielkiej płyty sprowadzały się dotychczas do wykonania robót dociepleniowych. Niestety proces ten najczęściej obejmował tylko ściany zewnętrzne, bez uwzględnienia strefy cokołowej (fotografia 1). Na części budynków wykonano też docieplenie stropodachów. Wytyczne rozporządzenia [6] i związane z nimi zjawisko zmniejszania dopuszczalnej wartości współczynnika przenikania ciepła U przegród zewnętrznych budynku doprowadziły do sytuacji, w której część docieplonych wcześniej obiektów nie spełnia obecnych wyma-

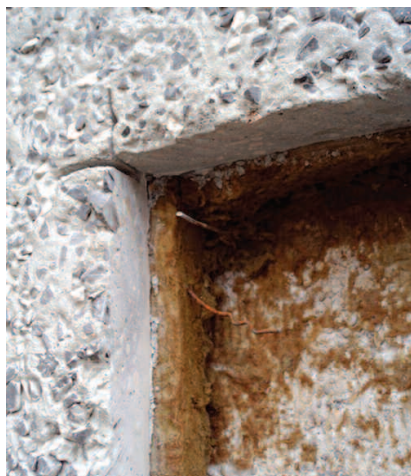
**Fot. 2. Miejsce pobrania próbki z warstwy elewacyjnej ściany zewnętrznej budynku wysokiego**

*Photo 2. Place of taking a sample from the facade layer the outer wall of the tall building*

**Elewacje.** Przystępując do planowania remontu elewacji budynku, należy ocenić konstrukcję ścian zewnętrznych, w tym układ warstw, ich rozwiązania materiałowe i wymiary. W tym celu niezbędne jest wykonanie analizy dokumentacji projektowej, makroskopowej oceny stanu technicznego elewacji z uwzględnieniem strefy cokołowej. Ocena powinna objąć również stolarkę okienną i drzwiową, obróbki blacharskie, a także opaskę wokół budynku. W przypadku ścian zewnętrznych wykonanych z elementów warstwowych wskazane jest wykonanie wielu odkrywek w miejscach charakterystycznych (fotografia 2). Na podstawie badań próbek betonu przygotowanych z pobranego materiału z warstwy elewacyjnej

możliwe jest np. ustalenie stopnia jego karbonatyzacji, wytrzymałości na ściskanie, a także rozpoznanie położenia zbrojenia warstwy elewacyjnej oraz rozwiązań materiałowych i wymiarowych stali zbrojeniowej. Odkrywki w miejscach występowania łączników scalających warstwy przegrody umożliwią ustalenie kształtu i wymiarów łączników oraz rodzaju stali i jej wytrzymałości. Po za tym możliwe jest uzyskanie informacji o rodzaju i stanie zastosowanego materiału ociepleniowego. W ocenie elewacji pomocna jest także termowizja, dzięki której możliwe jest zlokalizowanie słabych miejsc, przez które w nadmiernym stopniu przenika ciepło. Próbkę pobrane z warstwy konstrukcyjnej pozwalają na ustalenie wytrzymałości betonu na ściskanie oraz określenie składu materiału.

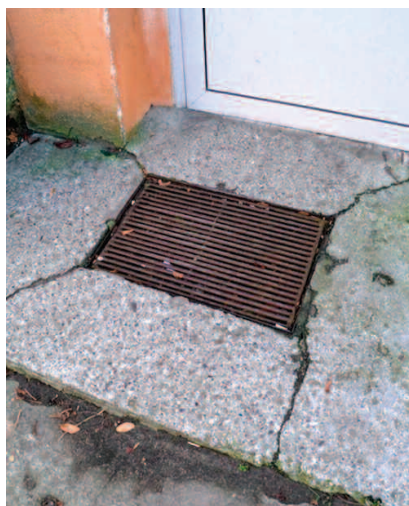
**Fot. 3. Zniszczony podest wejścia do budynku**  
*Photo 3. Destroyed landing of the entrance of the building*

Częstym zjawiskiem jest występowanie zniszczonego, spiekane go podestu wejściowego zawierającego niefunkcjonalną wycieraczkę (fotografia 3).

W przypadku konieczności wymiany podestu należy zastosować odpowiednie rozwiązanie wycieraczki zewnętrznej z odwodnieniem.

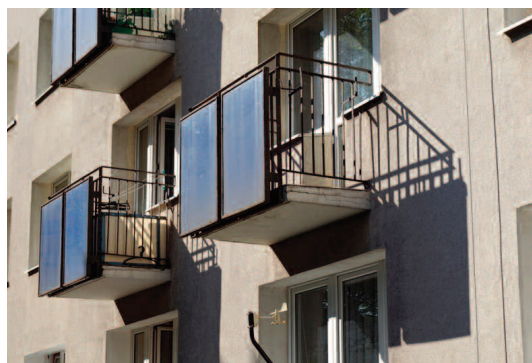
**Fot. 4. Mała powierzchnia balkonów**  
*Photo 4. Small area of balconies*

wej. Takie rozwiązanie umożliwi wykonanie pełnej, ciągłej hydroizolacji oraz zwiększenie powierzchni użytkowej balkonu lub loggii, co ma istotne znaczenie z punktu widzenia niewystarczających rozmiarów tych elementów (fotografia 4).
