Problemy związane z oceną stanu technicznego konstrukcji balkonów wspornikowych i loggii

Problems related to technical assessments of construction of supported balconies and loggias

Streszczenie. W artykule omówiono problem degradacji „odsłoniętych” konstrukcji zewnętrznych na przykładzie dwóch obiektów, w których występują, tj. jednego pochodzącego z przełomu XIX i XX wieku oraz drugiego, pochodzącego z lat dziewięćdziesiątych XX wieku (ok. 1985 r.). Wśród takich elementów, o których rzadko wspomina się w sposób merytoryczny w protokołach przeglądów okresowych, są wspomniane w tytule artykułu balkony i loggie oraz ich wyposażenie w postaci balustrad, gdzie niejednokrotnie degradacja nie zawsze jest zauważalna nieuzbrojonym okiem, a zagrożenie może okazać się bardzo poważne w skutkach.

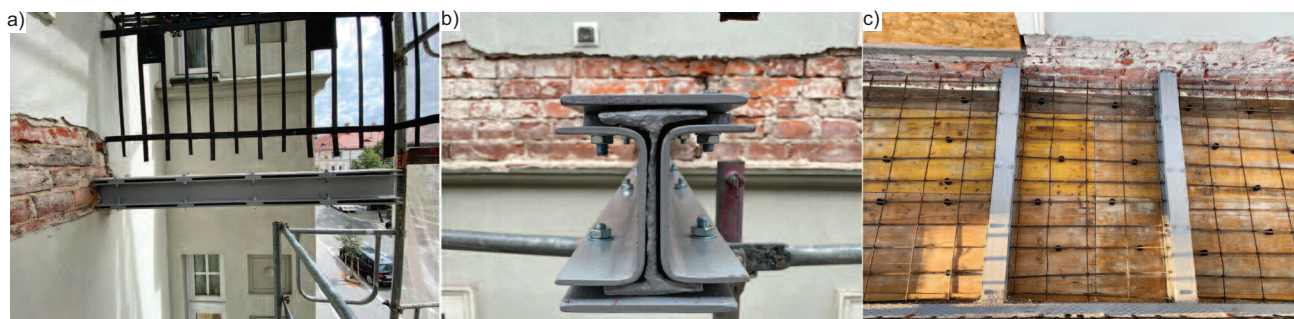
Fot. 3. Wdrożone rozwiązania wzmacniające uszkodzoną konstrukcję balkonu: a) widok boczny wzmocnienia; b) widok czola wspornika; c) widok z góry (widoczna ścianka zbrojeniowa płyty balkon) Fot. M. Gasz
 Photo 3. Implemented solutions to strengthening the damaged structure of the balcony: a) side view of the strengthening; b) face view of the cantilever; c) top view (visible reinforcement mesh of the balcony slab)

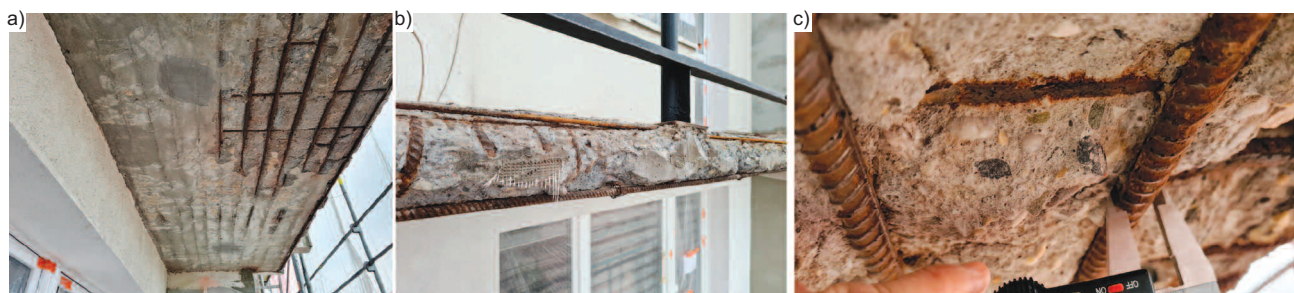
fia 4). Przeprowadzone badania wykazały, że większość z nich nie ma wymaganego, spodniego otulenia betonem. Zgodnie z projektem, płyty stropowe powinny być wykonane z betonu klasy B17,5 (obecnie byłyby to klasa pośrednia pomiędzy C12/15 a C16/20), natomiast nieniszczące badania betonu wykonane za pomocą sklerometru Schmidta oszacowały jego klasę wytrzymałości na mieszającą się w przedziale pomiędzy B5 (w jednym z badanych elementów) a B17,5. Większości tych elementów przypisano klasę B12,5 (< C12/15). Większą wytrzymałość wykazywały spodnie powierzchnie płyt. Ponadto, w kilku przypadkach stwierdzono wgłębną korozję wkładek zbrojenia, wykonanych ze stali A-III gat. 34GS.

W badanym przypadku mamy do czynienia, podobnie jak w poprzednim, z nietypową sytuacją, w której trudny byłby dobór standardowych technik naprawy i wzmocnienia, ze względu na zakres i specyfikę uszkodzeń. Spowodowane one były przede wszystkim błędami popełnionymi podczas formowania płyt, tj. zbyt małą otuliną zbrojenia (fotografia 4) lub jej całkowitym brakiem,

niejednorodnością betonu w przekroju płyt oraz jego odspajaniem się, szczególnie na spodach płyt (fotografia 4). Stal klasy A-III (gat. 34GS) nie ma gwarantowanej granicy spawalności, dlatego też nie zakładano uzupełniania brakującego przekroju zbrojenia dodatkowymi prętami, spawanymi do istniejących.

Fot. 4. Rodzaj i zakres uszkodzeń żelbetowych płyt loggii: a) brak dolnej otuliny oraz ubytki betonu po jego rozwarstwieniu i odspojeniu się; b) ubytki betonu w licach płyt; c) ubytki betonu na spodniej części płyt i pomiar średnicy wkładek zbrojeniowych Fot. Autor
 Photo 4. Type and the scope of damages to the reinforced concrete slabs of the loggias: a) lack of lower concrete bar cover and losses of concrete after its delamination and detachment; b) losses of concrete in the faces of the slabs; c) losses of concrete on the underside of the slabs and measurements of diameters of the reinforcement bars

W opisanej sytuacji zaproponowano wzmocnienie istniejących i mocno nadwyżonych konstrukcji loggii pasywnym (niesprężanym) systemem kompozytowym bazującym na siatkach z włókna PBO osadzanych w mineralnej matrycy FRMC (*Fiber Reinforced Cementitious Matrix* – matryca cementowa zbrojona siatką) [1, 5, 6]. FRMC jest to materiał kompozytowy składający się z sekwencji jednej lub więcej warstw matrycy cementowej wzmocnionej siatkami wykonanymi z włókien: aramidowych; węglowych; z zasadoodpornego szkła lub poliparafenilenu benzobisoxazolu (PBO)]. Jest to system przeznaczony do wzmacniania betonu i żelbetu (przejmujący „nadwyżkę” naprężeń rozciągających przy zginaniu i ścinaniu), szczególnie przydatny do naprawy płaskich i zginanych płyt stropowych.

Płyty loggii, oprócz typowych obciążeń pionowych (stałych i zmiennych), będą okresowo przejmowały pionowe oraz poziome pochodzące od nacisku na balustradę (w tym krawędziowy moment liniowy). Z tego powodu przewidziano obustronne (górną i dolną), a w zasadzie „półowodowe”, wzmocnienie płyt siatkami z dozbrojeniem tą samą technologią skrajnych pasm, na powierzchni tego wymagającej. Należy podkreślić, że zamiast rutynowej aplikacji systemu należy wcześniej przeprowadzić analizę statyczno-wytrzymałościową konstrukcji przewidzianej do wzmocnienia i dokładnie rozplanować układ oraz liczbę warstw siatek. Należy przy tym zwrócić uwagę na powierzchnie elementów, które będą stanowić nośne podłoże dla systemu FRMC. Powinny one zostać oczyszczone z tłuszczu, brudu oraz luźnych odspajających się fragmentów betonu, a następnie uzupełnione zaprawą naprawczą.

Aplikacja systemu wymaga wcześniejszego ustalenia klasy ekspozycji konstrukcji i zapewnienia prętom odpowiedniej otuliny, której częścią może być przedmiotowy system wzmacniający.

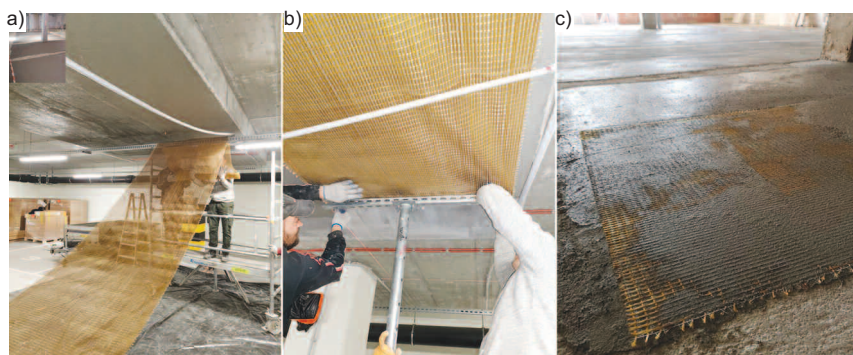
Materiały kompozytowe FRCM są odporne na wysoką temperaturę i mogą jednocześnie stanowić zabezpieczenie przed pożarem. Ich kolejną zaletą jest to, że można je aplikować zarówno na suche, jak i mokre podłoże, w przedziale temperatury otoczenia od +5 do +40°C. Przykładowe wzmocnienie konstrukcji żelbetowej stropu pokazano na fotografii 5 [7].

Fot. 5. Przykład aplikacji systemu wzmocnienia Ruredil, z zastosowaniem siatki Ruredil X Mesh Gold oraz matrycy nieorganicznej RureGold MX: a) i b) na dolnej powierzchni stropu; c) na górnej powierzchni stropu

Photo 5. An example of Ruredil reinforcement system application using Ruredil X Mesh Gold and unlimited RureGold MX matrix: a) and b) on the underside of the concrete slab; c) on the top of the concrete slab
