dr inż. Agnieszka Kaliszuk-Wietecha¹⁾
ORCID: 0000-0003-2476-6951

Błędy w ociepleniach w systemie ETICS

Faults in the ETICS insulation system

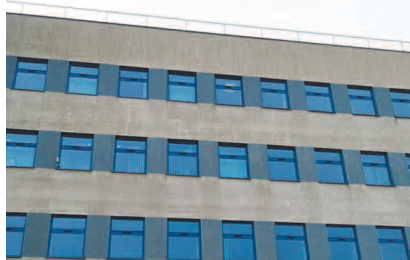
jest wciskanie nieprzystosowanych do tego kołków w materiał izolacyjny, a następnie wyrównywanie powierzchni masą klejącą. Daje to często na elewacji efekt tzw. biedronki (fotografia 1).

Fot. 1. Efekt „biedronki” na elewacji
Photo 1. The „ladybird” effect on the facade

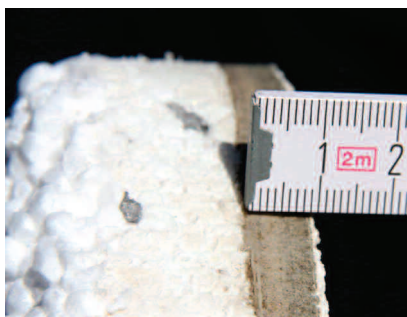
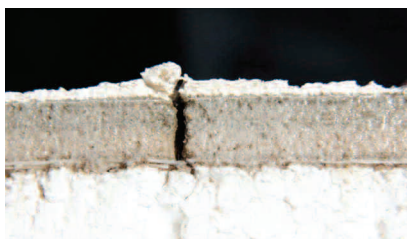
Odporność systemu na uszkodzenia mechaniczne i odpowiednie podłoże pod elewacyjną warstwę tynku uzyskuje się dzięki warstwie zbrojącej, czyli odpowiednio dobranej warstwie zaprawy z zatopioną siatką zbrojącą z włókna szklanego lub tworzywa sztucznych. Warstwa zbrojąca gwarantuje odpowiedni wygląd oraz trwałość elewacji. Oczywiście uzyskanie zadowalającego efektu zależy od wielu czynników, począwszy od odpowiedniego ułożenia płyt izolacyjnych i wyrównania podłoża (niezszlifowanie rogów izolacji ze styropianu daje na elewacji efekt widocznych „schodków”), położenia warstwy klejącej, a następnie zatopienia w niej siatki w taki sposób, aby nie „wystawała” (często stosowane są przez producentów systemów siatki kolorowe, aby wymusić dokładne jej położenie) oraz zastosowania zakładów między poszczególnymi brytami siatki. Zdarzają się jednak sytuacje, gdy wykonawca wyrównuje powierzchnię elewacji zaprawą. Jeśli do tego siatka zostanie ułożona blisko powierzchni płyty izolacyjnej (co pierwotnie mogło być działaniem poprawnym), to może dojść do spękania zbyt grubej warstwy zaprawy (fotografia 2).

Fot. 2. Zbyt gruba warstwa wykończenia z siatką zatopioną tuż przy krawędzi płyty izolacyjnej

Photo 2. Too thick finishing layer with mesh embedded right next to the edge of the insulation board

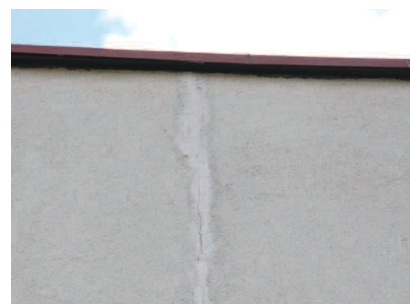
Kolejne nieprawidłowości stosowania systemu ETICS, to wykonywanie ocieplenia czy docieplenia bez projektu, przemyślanych detali oraz oszczędzanie na niektórych koniecznych elementach. Karygodne i mogące prowadzić do poważnych awarii jest ukrywanie uszkodzeń, np. pękniętej attyki (fotografia 4). Nienaprawienie elementu konstrukcyjnego, przed ułożeniem ocieplenia, prędzej czy później będzie prowadzić do spękania warstwy elewacyjnej.

Fot. 4. Spękania na attyce
Photo 4. Cracks on the attic
