# Trwałość gzymsów mostowych z płyt z betonu polimerowego i laminatu

## *Durability of bridge cornices made of polymer concrete plates and laminate plates*

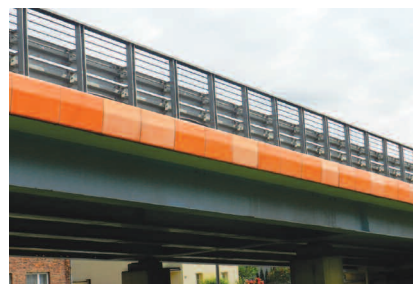
**Fot. 1.** Gzyms wykonany z wykorzystaniem prefabrykowanych płyt (desek) gzymsowych z betonu polimerowego (widoczne odbarwienia płyt)

Photo 1. The cornice made of precast cornice plates made of polymer concrete (visible discoloration of the plates)

W ostatnich kilkunastu latach w Polsce belki gzymsowe w obiektach inżynierskich wykonuje się najczęściej z płyt z betonu polimerowego (fotografia 1) lub z laminatów ze względu na trudności uzyskania estetycznych i trwałych gzymsów betonowych [3]. Dotyczy to przede wszystkim dostosowania kształtu gzymsu do projektowanej krawędzi obiektu (niwelety) oraz nadmierne, niekontrolowanego powstawania rys (fotografia 2).

- zmiana barwy płyt (fotografia 1);
- przecieki wody przez styk płyt z konstrukcją betonowej kapy chodnikowej (fotografie 4 i 5);
- uszkodzenia mechaniczne płyt (pęknięcia, ubytki) – fotografia 6.

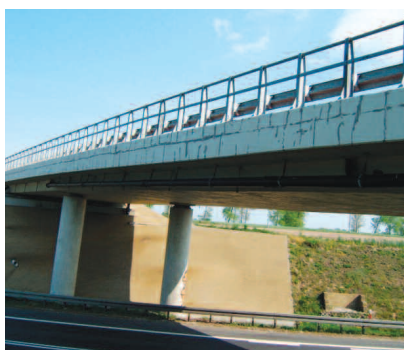
**Fot. 2.** Zarysowany gzyms wykonany z betonu „in situ”

Photo 2. Scratched cornice made of „in situ” concrete

Nadmierne rysowanie się gzymsów betonowych wynika m.in. ze stosowania do ich wykonania betonów o dużej wytrzymałości, bardzo często na bazie cementów wysokich marek. Takie betony charakteryzują się m.in. dużym skurczem. Użycie betonów o dużej wytrzymałości do wykonywania belek gzymsowych (połączonych z tzw. kapą chodnikową) ma na ogół związek z trudnościami uzyskania betonów o małej klasie charakteryzujących się dużą mrozodpornością i małą nasiąkliwością. W związku z tym gzymsy powinny być wykonywane z betonów o specjalnie opracowanej recepturze. Dowodem na to, że można wykonywać gzymsy beto-

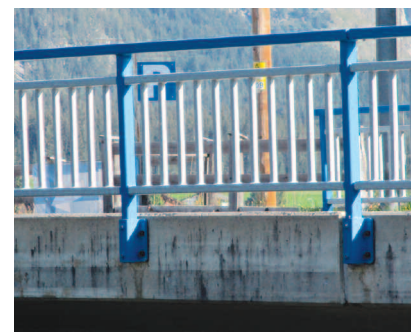
**Fot. 3.** Gzyms żelbetonowy wykonany z betonu „in situ”, monolitycznie połączony z tzw. kapą chodnikową (brak rys – widoczne lokalne zabrudzenia gzymsu)

Photo 3. Reinforced concrete cornice made of „in situ” concrete, connected with the sidewalk (no cracks – only local dirt on the cornice is visible)

nowe, w których nie pojawiają się rysy skurczowe, są gzymsy mostów wybudowanych np. w latach 30. ubiegłego wieku na byłych terenach niemieckich [1] lub aktualnie na terenie Niemiec czy Austrii (fotografia 3).

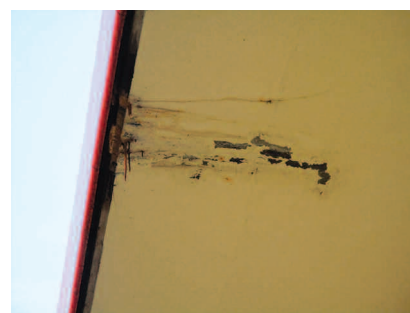
**Fot. 5. Uszkodzenia powłoki ochronnej wspornika płyty pomostowej spowodowane wodą wypływającą spod płyt gzymsowych**  
Photo 5. Damage to the protective coating of the deck plate due to water flowing out from under the cornice plates

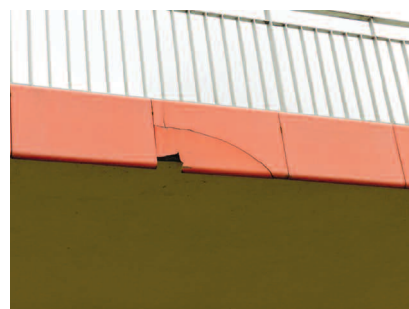
**Fot. 6. Uszkodzenia mechaniczne (pęknięcia i ubytki) płyty gzymsowej**  
Photo 6. Mechanical damage (cracks and cavities) of the cornice plate
