Wzmocnienie przegubów przęseł mostu z zastosowaniem kotew wklejanych

Strengthening of hinges in bridge spans by application of bonded anchors

Streszczenie. Przy wzmacnianiu mostów betonowych często konieczne jest mocowanie dodatkowych elementów stalowych. W artykule zaprezentowano wzmocnienie przegubów przęseł mostu drogowego z zastosowaniem elementów stalowych mocowanych za pomocą kotew wklejanych. Rozwiązanie to pozwoliło na skuteczne wzmocnienie przegubów, bez konieczności użycia ciężkiego sprzętu montażowego, przy wprowadzeniu niewielkich ograniczeń w ruchu na ważnej drodze krajowej. Na podstawie doświadczenia wskazano zalety kotew wklejanych oraz podano kilka praktycznych uwag dotyczących ich stosowania do wzmacniania obiektów inżynierskich.

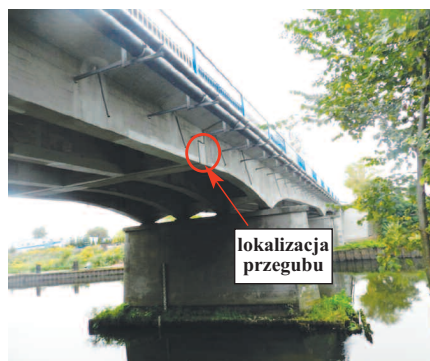
Rys. 3. Układ zbrojenia w przegubie (rysunek z projektu mostu)
Fig. 3. Reinforcement in the hinge (from design documentation)

Negatywny wpływ na trwałość mostu ma przegub (rysunek 3, fotografia 1) zlokalizowany w szczelinie przerywającej ciągłość konstrukcji przęsła. W przypadku, gdy urządzenie dylatacyjne jest nieszczelne, wówczas przez szczelinę przenika woda. Badania po-

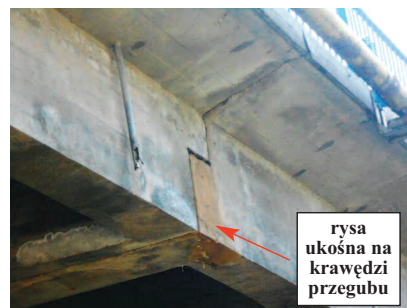
Fot. 2. Widok przegubu z zaznaczonym miejscem powstania rysy ukośnej
Photo 2. Hinge side view with the crack

twierdziły bardzo zły stan techniczny przegubów spowodowany rozwijającą się korozją [1]. Ponadto stwierdzono powstanie rysy ukośnej na bocznej powierzchni belki (wspornika, na którym opiera się sąsiednie przęsło) – fotografia 2. Niwelacja przęsła wykazała niewielkie załamanie niwelety w miejscu lokalizacji przegubu. **Prawdopodobną przyczyną uszkodzenia przegubu była korozja betonu oraz względnie duże obciążenie użytkowe przęsła.** Most znajduje się w ciągu bardzo ważnej drogi krajowej. Został zaprojektowany na początku lat pięćdziesiątych ubiegłego wieku, gdy obciążenie użytkowe było nieporównywalnie mniejsze. W związku z tym, że do czasu wybudowania nowego obiektu (w ciągu planowanej obwodnicy miasta) konieczne było utrzymanie ruchu na moście, niezbędne okazało się doraźne wzmocnienie prze-

gubu oraz wprowadzenie niewielkich czasowych ograniczeń w użytkowaniu mostu.

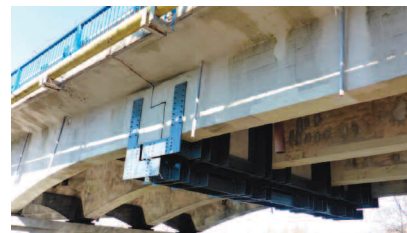
Fot. 3. Widok wzmocnionego przegubu

betonu PCC. W przypadku kolizji otworów do osadzenia kotw ze zbrojeniem dokonywano korekty usytuowania blach oraz dopuszczono rezygnację z maksymalnie dwóch kotw w jednej blasze. Na fotografiach 3 i 4 pokazano wzmocnione przeguby. Nie stwierdzono żadnych przemieszczeń przęsł. Potwier-

Photo 3. Hinge strengthening – view

dono skuteczność stosowania kotw wklejanych do wzmocnienia przegubów obiektów mostowych, w tym elementów, na które oddziałują duże obciążenia. Metodę tę współautor artykułu stosował już kilkakrotnie, w tym do mocowania elementów konstrukcji oporowych do kabli sprężających [2, 3].

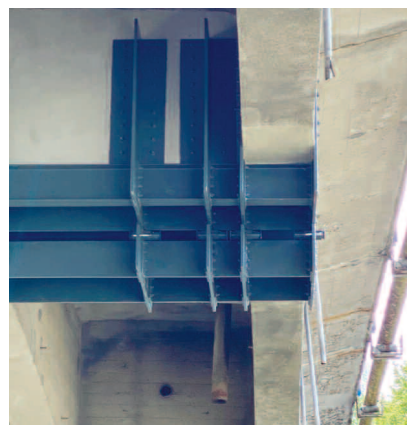
Fot. 4. Fragment wzmocnienia przegubu

Photo 4. Part of the strengthened hinge
