# Możliwości modernizacji części zewnętrznych budynków wielkopłytowych

## *Modernization possibilities of large-panel buildings external parts*

**Streszczenie.** W artykule poruszono temat modernizacji części zewnętrznych budynków wykonanych w technologii prefabrykowanej wielkopłytovej. Zwrócono uwagę na słabe miejsca występujące w konstrukcji obiektów oraz w ich układzie funkcjonalnym. Omówiono techniczne możliwości przeprowadzenia remontu i przebudowy elementów zewnętrznych. Przedstawiono przykłady rozwiązań modernizacyjnych.

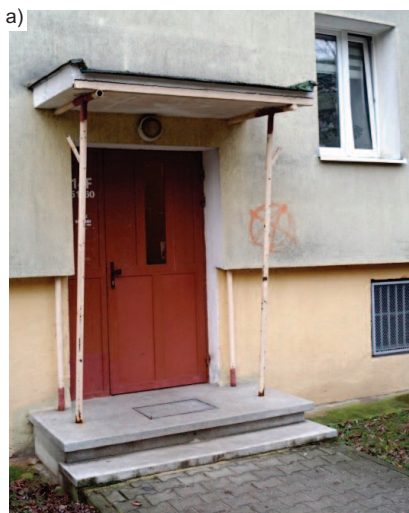
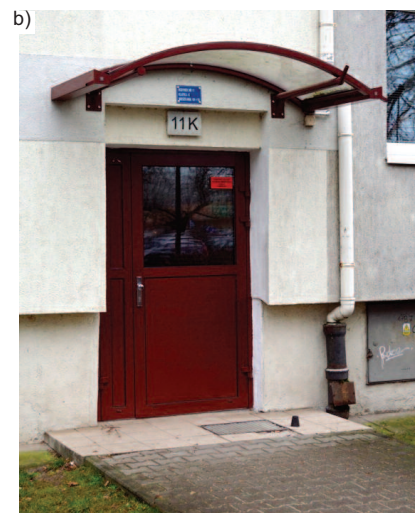
**Fot. 1. Pierwotne (a) i nowe (b) rozwiązanie daszku nad wejściem do klatki pięciokondygnacyjnego budynku**

*Photo 1. Primary (a) and new (b) solution for the roof above the entrance of a five-story building*

**Przedsionki i daszki nad wejściami do budynków**, to kolejne elementy podlegające bezpośredniemu oddziaływaniu środowiska zewnętrznego. Daszki z prefabrykatów żelbetowych, żelbetowo-stalowe i stalowe można wymienić na nowoczesne o lekkiej konstrukcji, np. aluminiowej z wypełnieniem płytami poliwęglanowymi (fotografia 1) lub ze szkła klejonego. Klasyczne wspornikowe i dostawne konstrukcje daszków obarczone są występowaniem liniowych mostków termicznych. W związku z tym należy stosować rozwiązania bazujące na punktowym mocowaniu daszku do konstrukcji budynku.

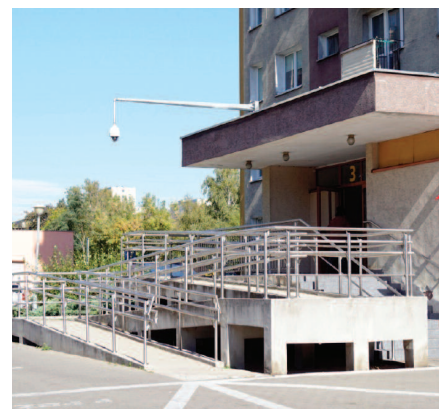
**Fot. 2. Widok pochylni dobudowanej do budynku wysokiego**

*Photo 2. View of the ramp added to the tall building*

Zniszczone i spękanne podesty betonowe drzwi wejściowych trzeba skuć i wykonać na nowo, wprowadzając odpowiednie, funkcjonalne rozwiązanie wycieraczki zewnętrznej z odwodnieniem. Wnętrze przedsionka powinno być wyposażone w wycieraczkę. Zasadne jest zastosowanie jej na całej powierzchni podłogi, co zapobiegnie konieczności wykonania kłopotliwych prac związanych z obróbką miejsca połączenia wycieraczki z materiałem posadzki. Tam, gdzie jest to możliwe, należy wprowadzić pochylnie dla niepełnosprawnych (fotografia 2).

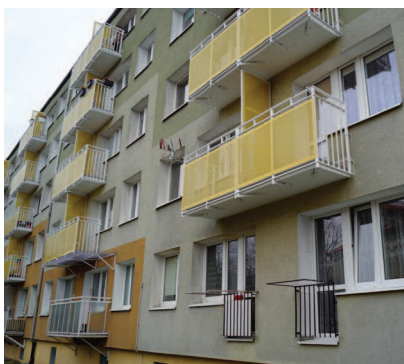
**Fot. 3. Przykład wyremontowanego balkonu z wprowadzoną nową balustradą zamocowaną do spodu płyty**

*Photo 3. An example of a renovated balcony with a new balustrade attached to the bottom of the slab*

Obecnie w wielu obiektach wymieniane są stare, zniszczone balustrady. Nowe mocowane są w tym samym co pierwotnie miejscu lub zmianie ulega sposób i miejsce zamocowania. Tradycyjne mocowanie balustrady balkonowej uniemożliwia uzyskanie ciągłości hydroizolacji, a także powoduje występowanie podatnego na korozję miejsca styku słupka z podłożem. Kotwienie balustrady do czoła płyty podestowej jest dosyć skomplikowane ze względu na jej niewielką grubość i występowanie blach okapowych. Alternatywą jest mocowanie nowej balustrady do spodu płyty (fotografia 3), co umożliwia powiększenie powierzchni balkonu lub loggii, swobodne wykonanie nowej ciągłej warstwy hydroizolacyjnej, a także ochronę miejsca mocowania przed zawilgoceniem.
