Metoda zarządzania renowacją obiektów zabytkowych

A method for managing the renovation of historic buildings

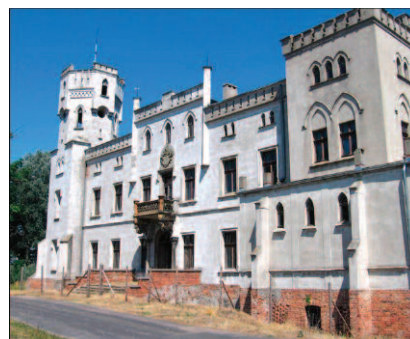
Fot. 1. Elewacja frontowa pałacu
Photo 1. Front elevation of the palace

ry okienne zamknięte są gzymsami okapnikowymi, w dolnych kondygnacjach prostokątne, w górnych wąskie, zamknięte ostrołukowo. Dekoracyjnym elementem fasady jest portal z balkonem na wspornikach w kształcie gryfów z ażurową balustradą ceramiczną, z motywami liścia dębu. Powyżej balkonu wmurowano kartusz herbowy.

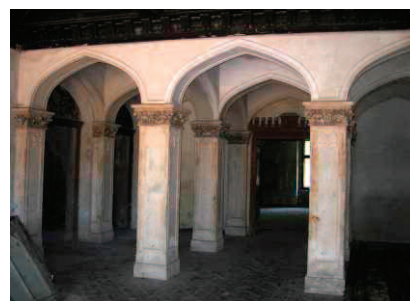
Fot. 2. Fragment parteru, zachowane zdobione główce arkad i oryginalne tynki kolumn
Photo 2. Fragment of ground floor, preserved decorated arcade heads and original plaster of columns

żem. Większość piwnic przekryta została sklepieniem ceglany kolebkowym, a pomieszczenia w narożniku południowo-zachodnim wykonano jako sklepienia ceramiczne odcinkowe na belkach stalowych. Nad parterem i piętrze jest strop drewniany ze ślepym pułapem. Pomieszczenie parteru, usytuowane we wschodniej środkowej części zostało nakryte sklepieniem krzyżowym. W pomieszczeniu na piętrze w południowej części budynku zachowane są szczytkowo sztukaterie. Strop przekrywający klatkę schodową ozdobiony jest rozetą. W hallu na parterze i piętrze znajdują się arkady (fotografia 2) wsparte na czterech kolumnach i ośmiu półkolumnach pokryte stropem drewnianym. Otwo-
