# Rewitalizacja zabytkowej stajni we Wrocławiu

## *Revitalization of the historic stable in Wrocław*

**Streszczenie.** W artykule przedstawiono zagadnienia architektoniczne i budowlane związane z przebudową i adaptacją do nowych funkcji zabytkowego obiektu militarnego na przykładzie rewitalizacji Stajni nr 3 przy ul. Mieszczkańskiej 9 we Wrocławiu, będącej reliktem pruskich koszar wojskowych na Kępie Mieszczkańskiej. Zaprezentowano wyniki badań konserwatorskich i ekspertyz technicznych, które ukierunkowały założenia projektu przebudowy tak, aby adaptacja stajni do funkcji usługowo-mieszkalnych była możliwa z zachowaniem unikatowych walorów architektonicznych.

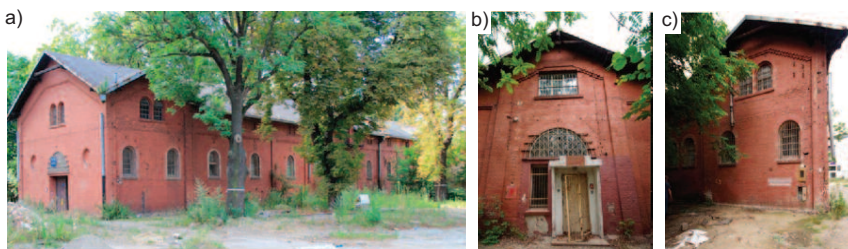
**Fot. 1. Stajnia nr 3, stan 2020 r.: a) północna i wschodnia elewacja; b) przebudowany fragment elewacji południowej; c) skrajna część elewacji południowej** Fot. P. Kirschke  
Photo 1. Stable No. 3, 2020: a) North and East Elevation; b) rebuilt section of South Elevation; c) extreme part of South Elevation Photo P. Kirschke

Projekt Stajni powstał ok. 1875 r., prawdopodobnie w wojskowej pracowni. Nie udało się dotrzeć do planów archiwalnych ani ustalić nazwiska autora. Na podstawie wydanego w 1884 r. podręcznika dotyczącego technik budowlanych stosowanych przy wznoszeniu stajni [8] oraz zachowanych w Archiwum Budowlanym Miasta Wrocławia (ABMW) planów przebudowy z 1937 r. [9] udało się ustalić pierwotną strukturę Stajni. Budynek długości 122 m i szerokości 12 m był murywany, parterowy, niepodpiwniczony, z obszernym poddaszem nakrytym dwuspadowym dachem. Elewacje miały lico z czerwonej maszynowej cegły klinkierowej, spoinowanej zaprawą wapienną barwioną na szaro. W obu dłuższych ścianach, przy krańcach oraz pośrodku, bryła urozmaicona

była szczytami, zadaszonymi poprzecznymi dachami. W krótkich elewacjach: wschodniej i zachodniej, ujmujące skrają lizeny płynnie przechodziły w pas powtarzający zarys szczytu. Na osi symetrii wszystkich elewacji znajdowały się drewniane bramy, z okratowanymi nadświetlami zwieńczonymi łukiem pełnym, a powyżej w szczytach umieszczono łukowe biforia doświetlające strych. Pod oknami parteru osadzono w żeliwnych uchwytach kółka do przywiązywania koni.

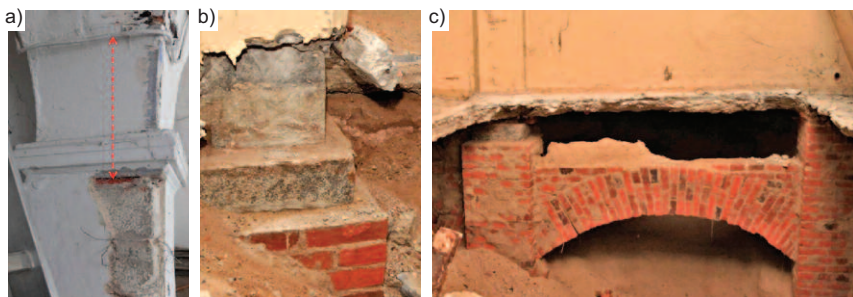
**Fot. 3. Stajnia nr 3, 2021 r.: a) piaskowcowa głowica kolumny wzmocniona w 1937 r. przez obetonowanie; b) podstawa granitowego filara z odkutym betonowym wzmocnieniem; c) odkrywanie fundamentu pod pilastrem i łęk usztywniający**

*Photo 3. Stable No. 3, 2021: a) column head in sandstone reinforced in 1937 by placing in concrete; b) a granite pillar base with exposed concrete reinforcement; c) a bracing arch and exposure of foundation located under a pilaster*

Podczas analiz dokonano wartościowania elementów z uwzględnieniem ich oryginalności, stanu zachowania i chronologii powstawania. Przykładem takich dociekań były czterdzieści cztery granitowe, czworoboczne w przekroju kolumny wyposażone w piaskowcowe głowice. Spośród nich osiem zostało owinięte siatką Rabitza i pokryte cienkościennym tynkiem tak, że zachowały pierwotne proporcje, a kolejnych dziesięć wmurowano we wtórne ściany poprzeczne, reszta zaś została w 1937 r. wzmocniona przez obetonowanie, co zmieniło ich formę (fotografia 3a). Problem stanowiły też dwie zabiegowe klatki schodowe, niespełniające wymagań ewakuacyjnych, pochodzące z 1875 r. Wykonane są z bloków granitowych, które musiały być zachowane i poddane wszechstronnym pracom konserwatorskim. Badania wykazały, że stan techniczny całego obiektu jest zadowalający (fotografie 3b i c). Budynek ma solidne fundamenty, więc poza niewielkimi fragmentami nie doszło do osiadania murów. Największe zarysowania konstrukcji stwierdzono w miejscach, gdzie dodatkowe ściany postawione zostały bez odpowiedniego fundamentowania oraz wokół wtórnych otworów bram i okien. Obiekt cały czas pozosta-

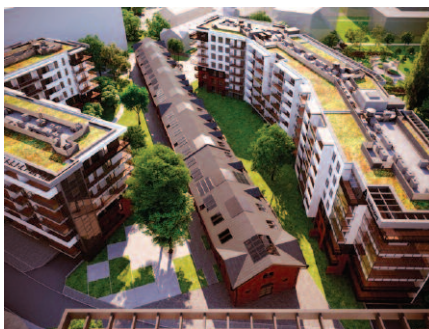
**Fot. 4. Wizualizacja kompleksu budynków zaprojektowanych przez Archicom Studio Projekt [5]**

*Photo 4. Visualization of the building complex designed by Archicom Studio Projekt [5]*

Projekt budowlany wykonany przez Archicom Studio Projekt [5] dotyczył dużego kompleksu składającego się z dwóch budynków mieszkalnych, dwupoziomowego parkingu podziemnego oraz zlokalizowanej w centrum Stajni (fotografia 4). W efekcie analiz marke-

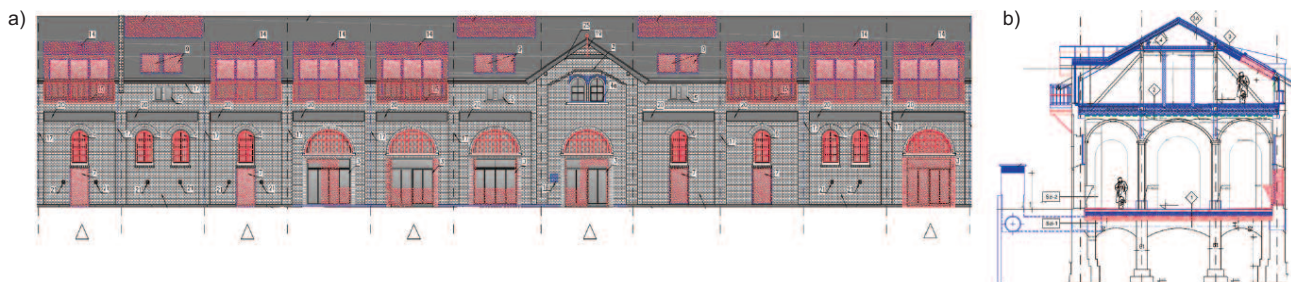
Rys. 2. Projekt Archicom Studio Projekt z 2020 r. dotyczący przebudowy Stajni nr 3 na budynek usługowo-mieszkalny. Kolorami czerwonym i niebieskim oznaczono wyburzenia i nowe elementy budowlane: a) centralny fragment elewacji południowej; b) przekrój poprzeczny [5]

Fig. 2. Adaptive-reuse project of Stables No. 3 restored and redesigned for a commercial and residential building designed by Archicom Studio Projekt in 2020. Red and blue colors indicate demolition and new construction elements: a) central section of the South Elevation; b) cross-section [5]

lunmy, wraz z ich betonowymi obudowami, oraz sklepienia krzyżowe, którym zostaną przywrócone oryginalne faktury. Prace odbywać się będą zgodnie z zaleceniami konserwatorskimi i ekspertyzą techniczną. Naprawy pęknięć mają być dokonane przez zamontowanie pakietów Saver Profil. Do wymiany przewidziano ryflowane posadzki ze względu na zmianę funkcji, konieczność remontu fundamentów i prowadzenie instalacji. Zachowano część wspornikowych żłobów. Zadecydowano, że po remoncie kamienne zabiegowe klatki schodowe zostaną wyeksponowane, jako element wystroju wnętrza. Stolarkę i ślusarkę w większości wymieniono na aluminiową o podziałach nawiązujących do historycznych i spełniające wymagania dotyczące izolacyjności cieplnej. W celu zapewnienia dobrego oświetlenia wnętrza, masywne wrota zastąpiono przez bramy oszklone (stare skrzydła po odrestaurowaniu wyeksponowane zostaną we wnętrzu), a część otworów okiennych powiększono tak, by stały się portfenetrami.

Poddasze przystosowano do celów mieszkalnych. Dostęp do dwudziestu mieszkań zapewniony zostanie przez trzy nowe ewakuacyjne klatki schodowe i windy, co implikuje wyburzenie kilku pól sklepień w sieniach przejazdowych. Na poddaszu, jako priorytet, przyjęto zachowanie murowanych ścian obwodowych i głównych więźarów więźby dachowej. Usunięte zostaną wtórne kanały wentylacyjne, podłogi oraz zasypki sklepień. Ponad nimi przewidziano dodatkowy lekki strop – stalowy ruszt oparty na wieńcach żelbetowych osadzonych w ścianach zewnętrznych oraz krótkich słupkach stalowych opartych na podlewce wykonanej na kolumnach parteru. Taki układ pozwoli na przeniesienie obciążeń stałych i użytkowych piętra oraz na swobodne kształtowanie układów mieszkań (rysunek 2b). W celu pełnego wykorzystania potencjału przestrzeni poddasza zaproponowano wykonanie dużych okien w ścianach szczytowych Stajni oraz szeregu okien połaciowych i dodatkowych lukarn. Pozwoli to na atrakcyjną aranżację i oświetlenie mieszkań spełniające wymagania norm. W obrębie poddasza przewidziano też niezbędne pomieszczenia tech-
